107年度  
「天然氣事業輸儲設備查核與檢測計畫」  
(3/3)

附件  
107年天然氣災害事故彙整成果

委辦單位：經濟部能源局

執行單位：財團法人工業技術研究院

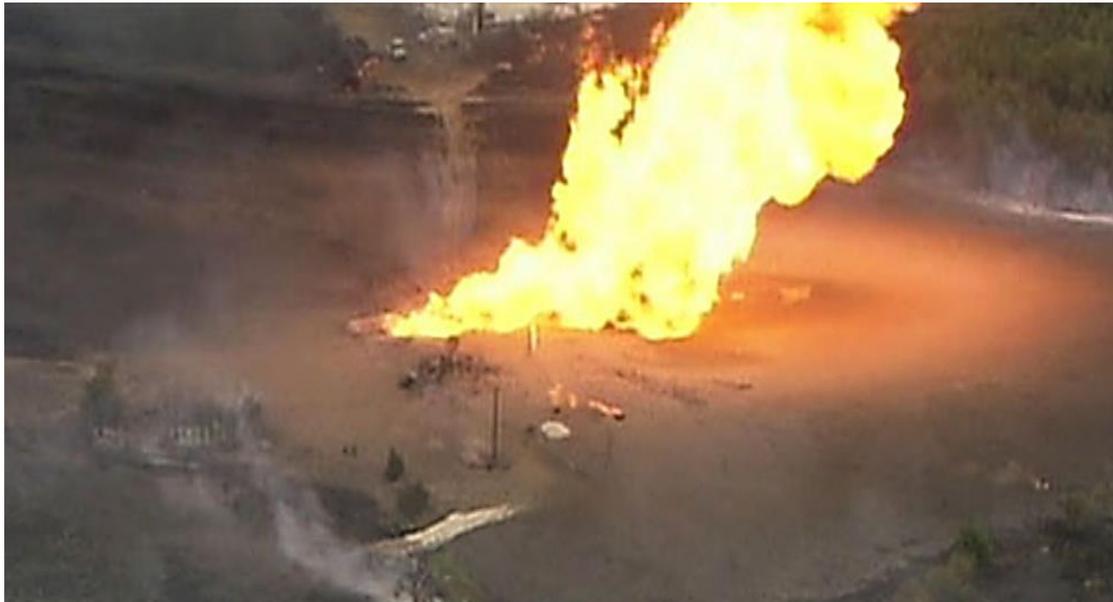
在 C&H 公司鑽洞機操作員挖鑽大約 4 英尺深的時候，挖孔機鑿穿了 Enterprise 公司的輸送管線。突然破裂的高壓氣體把 60 噸重的鑽洞機拋遠至 100 英尺以外，同時發生劇烈著火燃燒(圖 1)。導致 C&H 公司的鑽洞機操作員死亡，另外有 6 位其他工人因為強烈的火焰而遭受到非生命威脅的燒傷。ET 公司的天然氣輸送管線並沒有受到損壞。

圖 1、天然氣正在 36 英寸直徑的 Enterprise 供氣管線燃燒

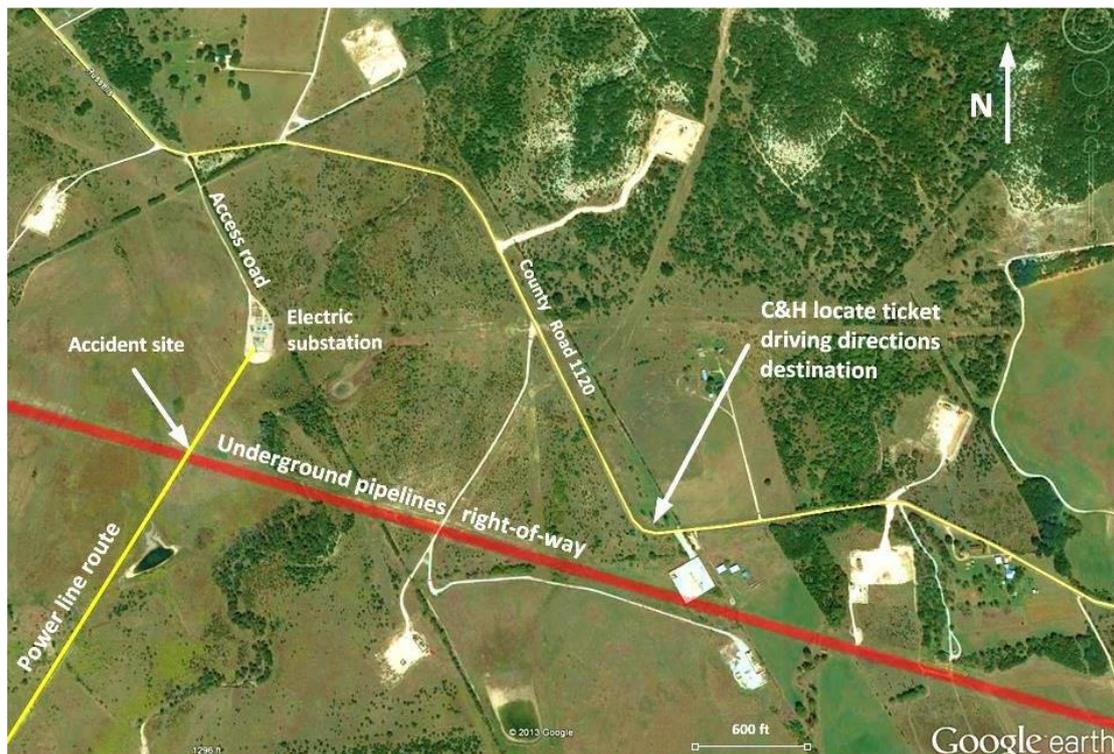
圖 2、圖面中顯示出在通告傳單上電力線的途徑、意外事故的地點、管線的路權線圖以及行駛路線的終點

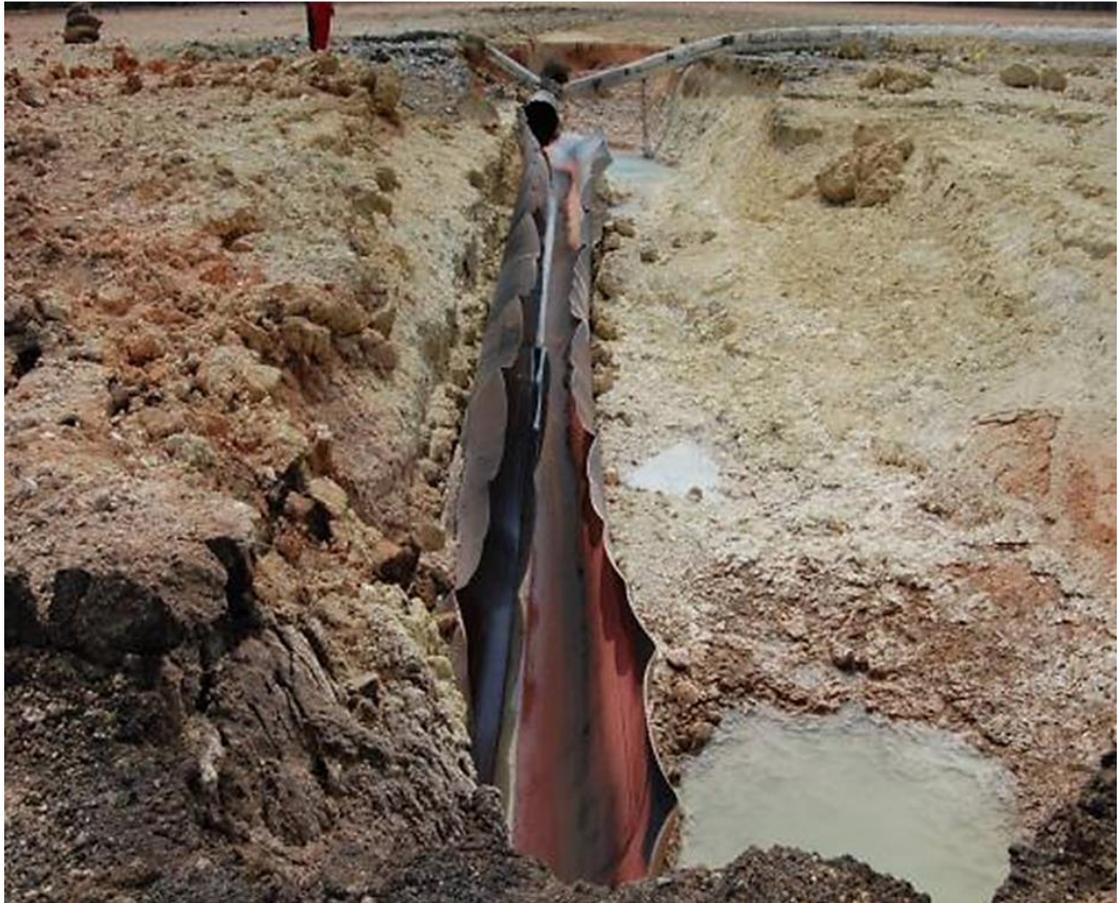
當 C&H 鑽洞機器操作員開始進行鑽洞的時候，這個鑽洞機鑿穿了 Enterprise 公司的高壓天然氣輸送管線的上方，造成爆裂而且沿著管縱向裂開了大概 110 英尺(如圖 3 所示)這個爆裂的動作把重達 60 噸的鑽洞機拋到超過 100 英尺遠以外(如圖 4 所示)

圖 3、Enterprise 公司天然氣管線爆裂開的片段，約有 100 英尺長

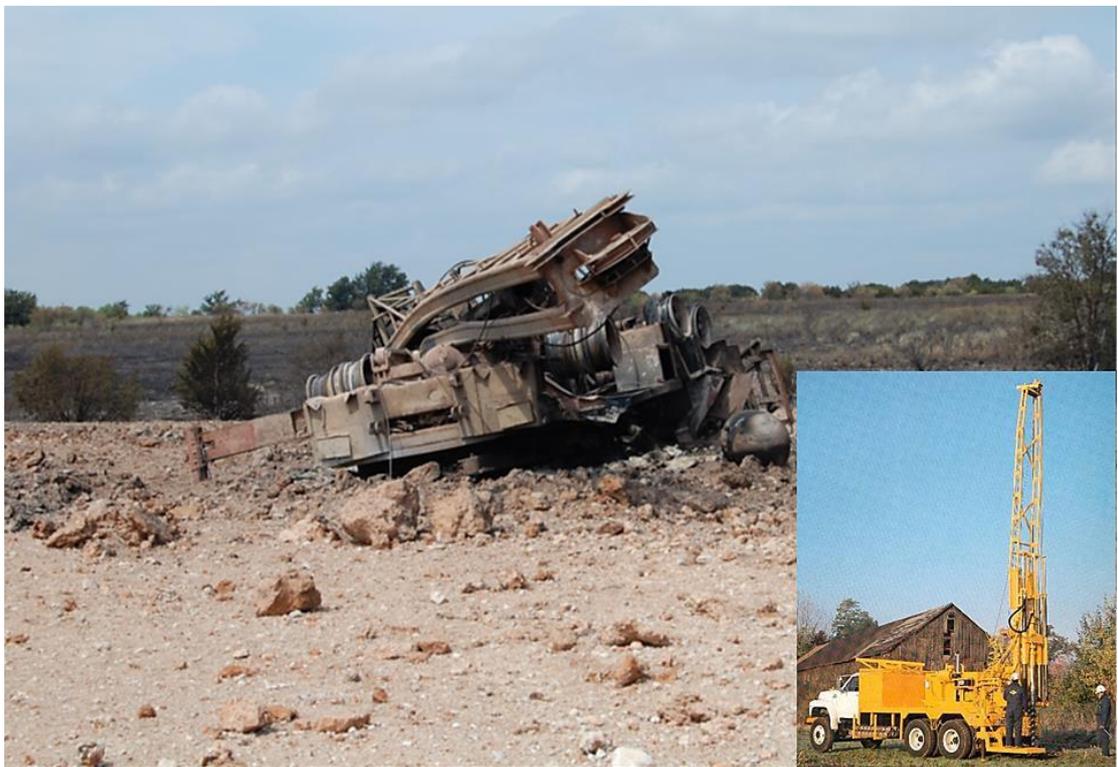
圖 4、C&H 公司 60 噸的鑽洞卡車被翻轉過來，右下角圖所顯示的是同型的鑽洞

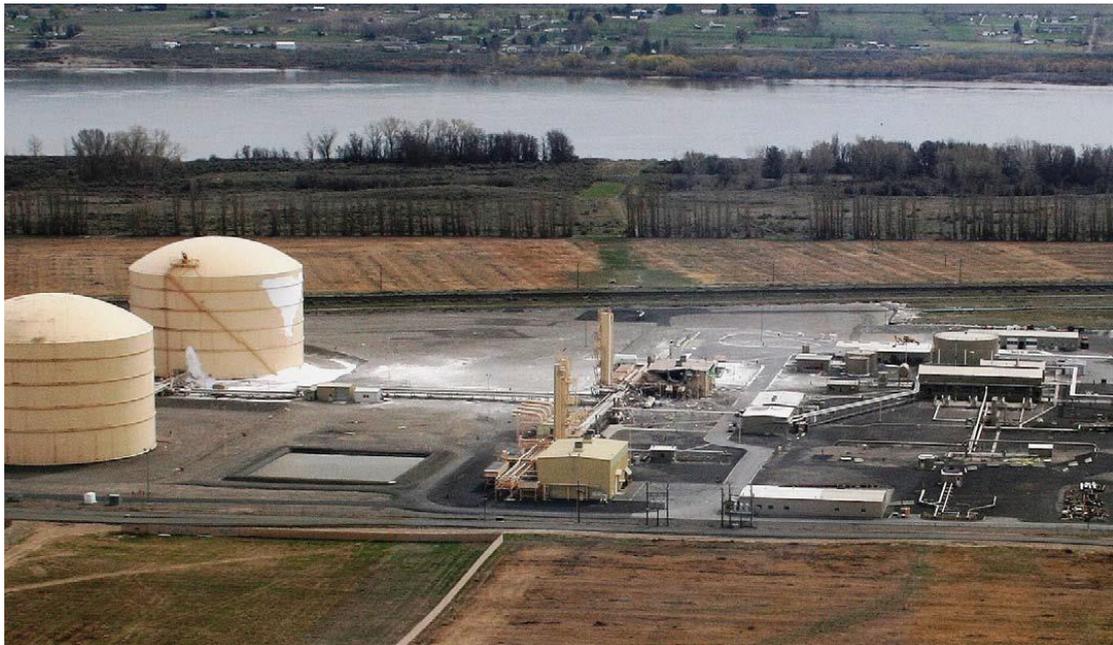
圖 3、失效後不久採取的鳥瞰圖，面向南方，可以看到哥倫比亞河

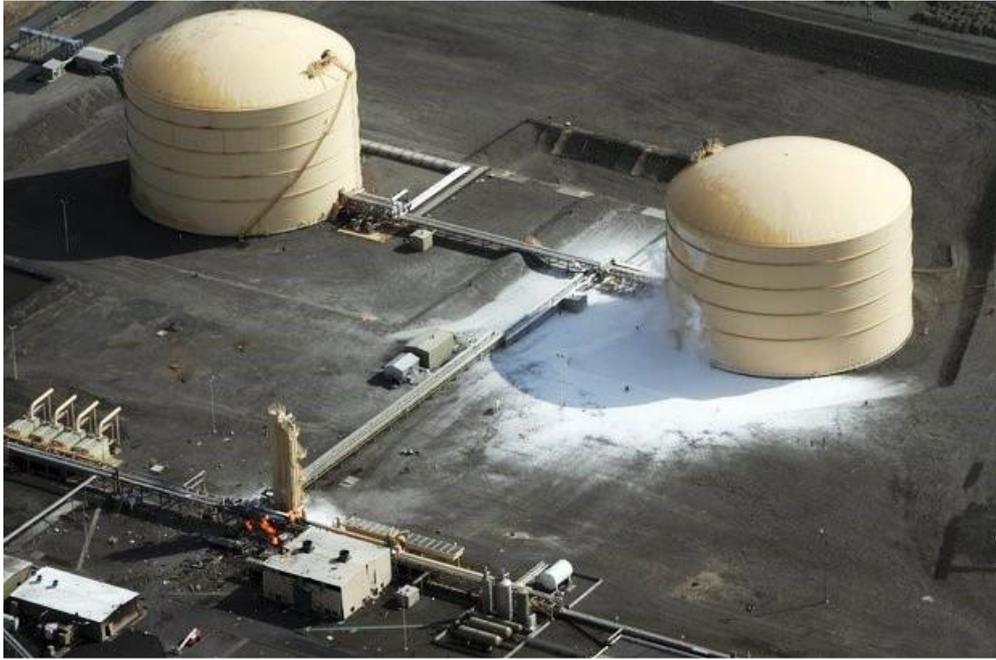
LNG-1 儲槽的外殼遭受到穿刺的結果是，在內部結構環區及外槽體之間的

珠岩(Perlite)絕緣層材質遭到破壞，因此使得氣化的液化天然氣逸散出來。蒸發氣(Boil-off gas)是液化天然氣在內槽呈現的一種持續蒸發產品，會連接到槽上方的開口處。並不能確實的知道，到底蒸發氣的來源，是直接由槽體被飛擲的物質穿透內槽所引入，還是經由上方開口處移轉進入，或是經由內外桶槽之間的結構環，以及外槽體的穿破所致。不管是怎麼樣，在 Plymouth 地區及附近社區 2 英里半徑範圍內的民眾，都要被疏散的決定被下達了。後來經過證實 LNG-1 內槽並沒有被穿刺過，內槽卻真實承受到一些微小的凹陷痕跡，這些凹陷之後被修復了。

圖 4、失效後不久採取的鳥瞰圖。火還在燃燒。滲透的外部 LNG-1 儲槽的珍珠岩絕緣層洩漏。控制室左下方

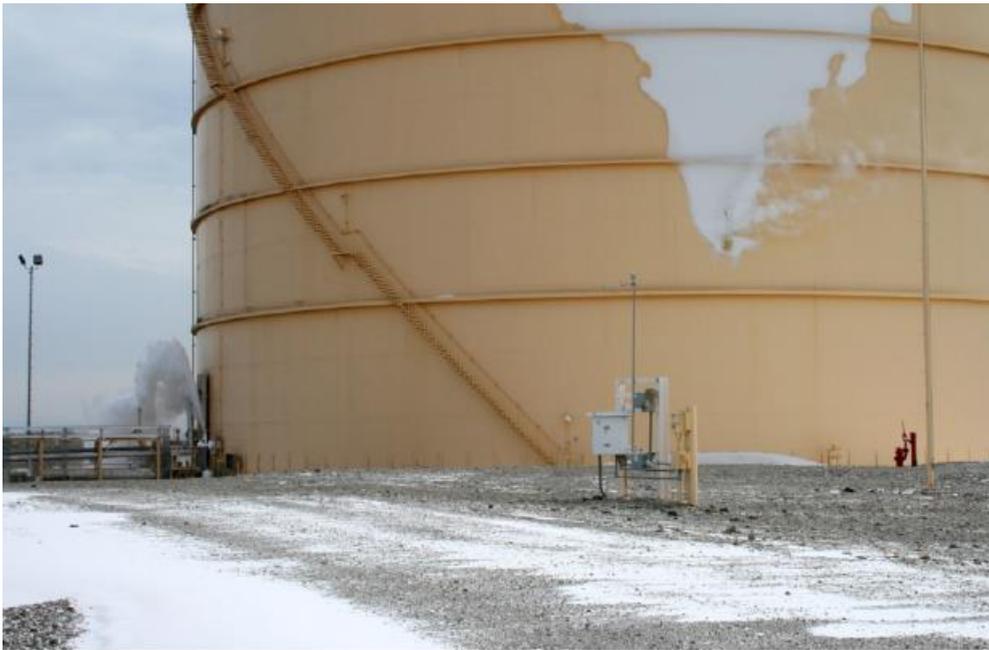
除此之外，有一位在液化天然氣 1 號(LNG-1)桶槽下方突出的直徑 1.5 英寸的管線遭受到損壞。這個情況使得液化天然氣被噴灑出來而且發生氣化。現場並沒有發現造成意外的液體天然氣液池，也同時沒有造成(甲烷)蒸氣雲飄出工廠。在工廠變為安全之即刻，Williams 公司的人員穿著冷凍防護衣進入工廠設施內，把在損壞的 LNG-1 受損管線以及桶槽牆壁之間的閘門關閉，關掉了要進入桶槽的液化天然氣。天然氣大約持續洩漏了 25 個小時，預估大約每小時漏掉了 9.3 桶，或者是，整個總共洩漏掉 234 桶。

圖 5、面向東方，LNG 1 儲槽外觀圖。洩漏的 0.5 英寸液化天然氣管線位於儲槽左下方，在儲槽外牆有 v 型的冰層形成。地面左下方珍珠岩保溫層

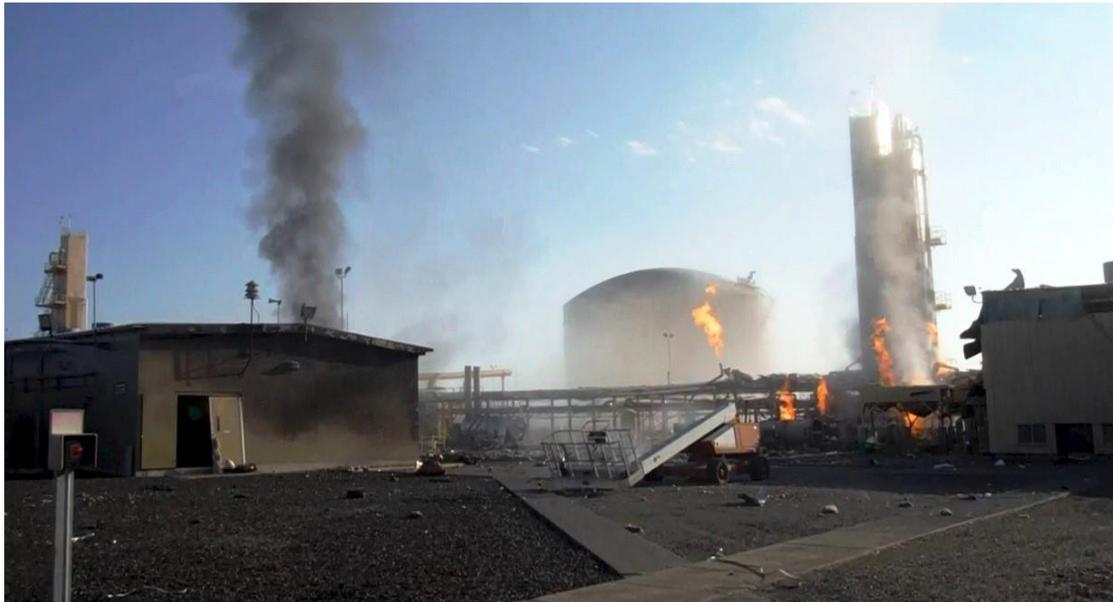
圖 6、控制室(圖中間左側)。建築中心右側 LNG-1 壓縮機，冷卻塔位於壓縮機設施的左側。在失效的吸附器附近，天然氣從切斷的淨化循環管線中燃燒

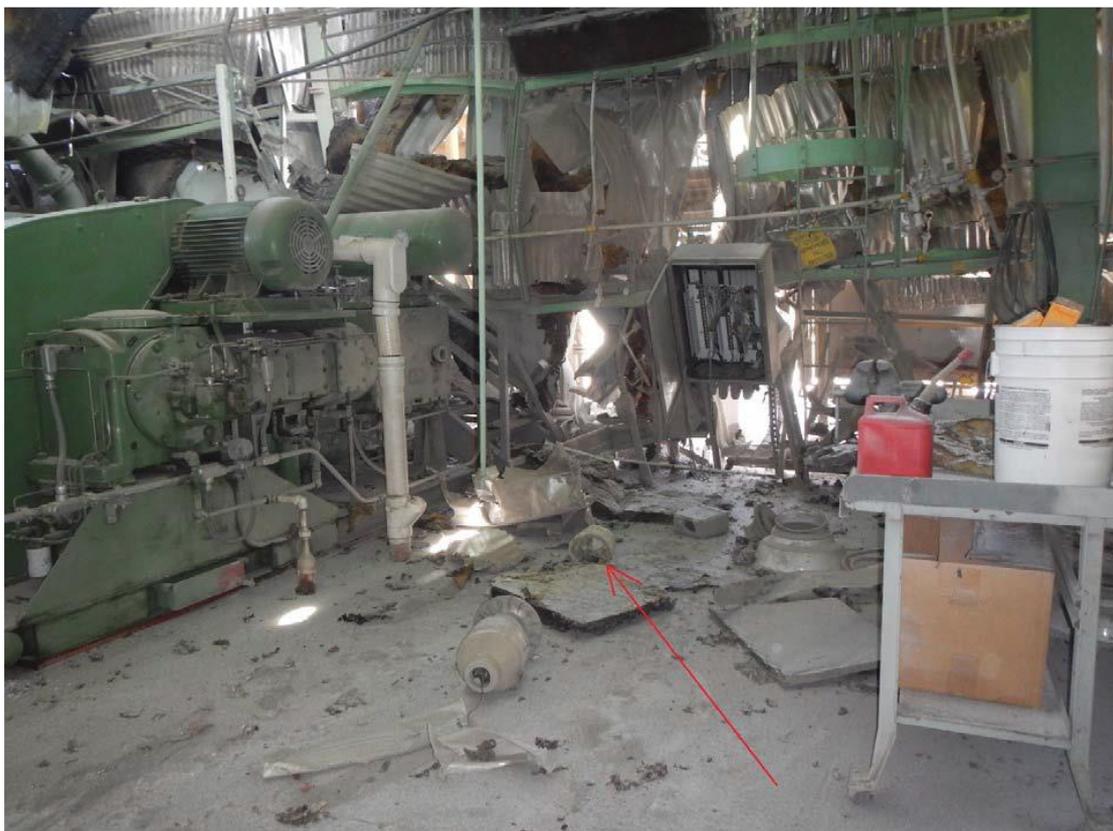
在壓縮機旁的兩位員工中的一位遭到了燒傷，他總算還能夠把他自己從有破碎雜物中自行走到行政辦公大樓，在那裡，他受到醫護急救。之後他被用飛機送到醫院去醫護處理。其他的四位員工只有遭到一點輕傷害。

圖 7、壓縮機大樓內部情形，其中 2 名員工正在監聽壓縮機啟動。在照片中，故障的吸附器位於後牆外側。因燒傷而住院的員工就在這個區域。紅色箭頭指的是一頂安全帽。

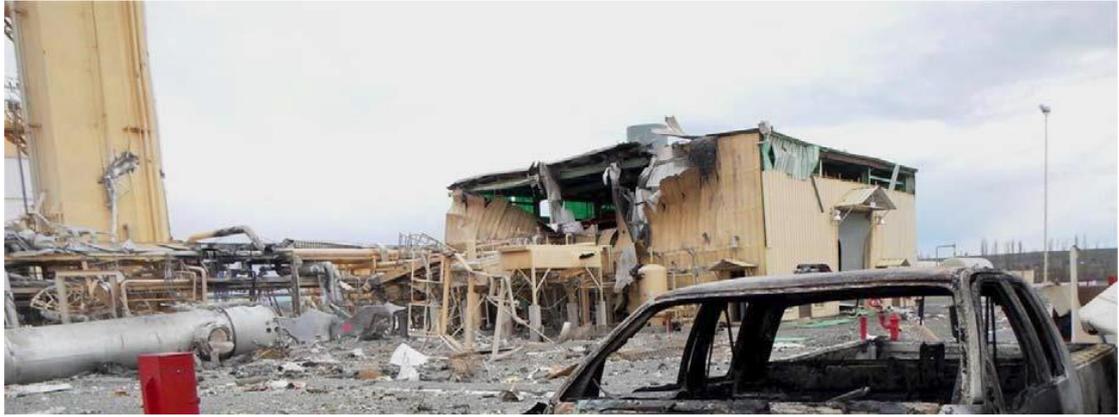
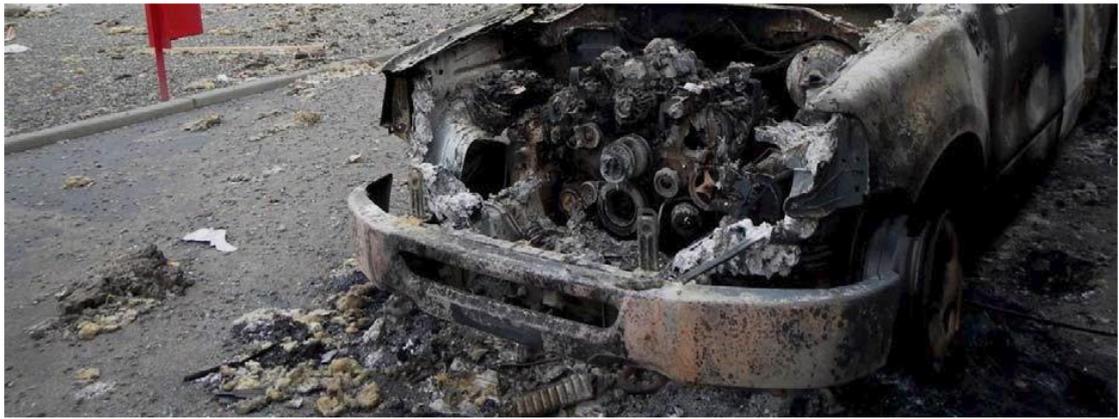
圖 8、從控制室前面向事故現場看到的 SE。其中一個吸附器位於其側面。壓縮機在中後側。左上方冷凍塔。以燒毀的卡車作為參考

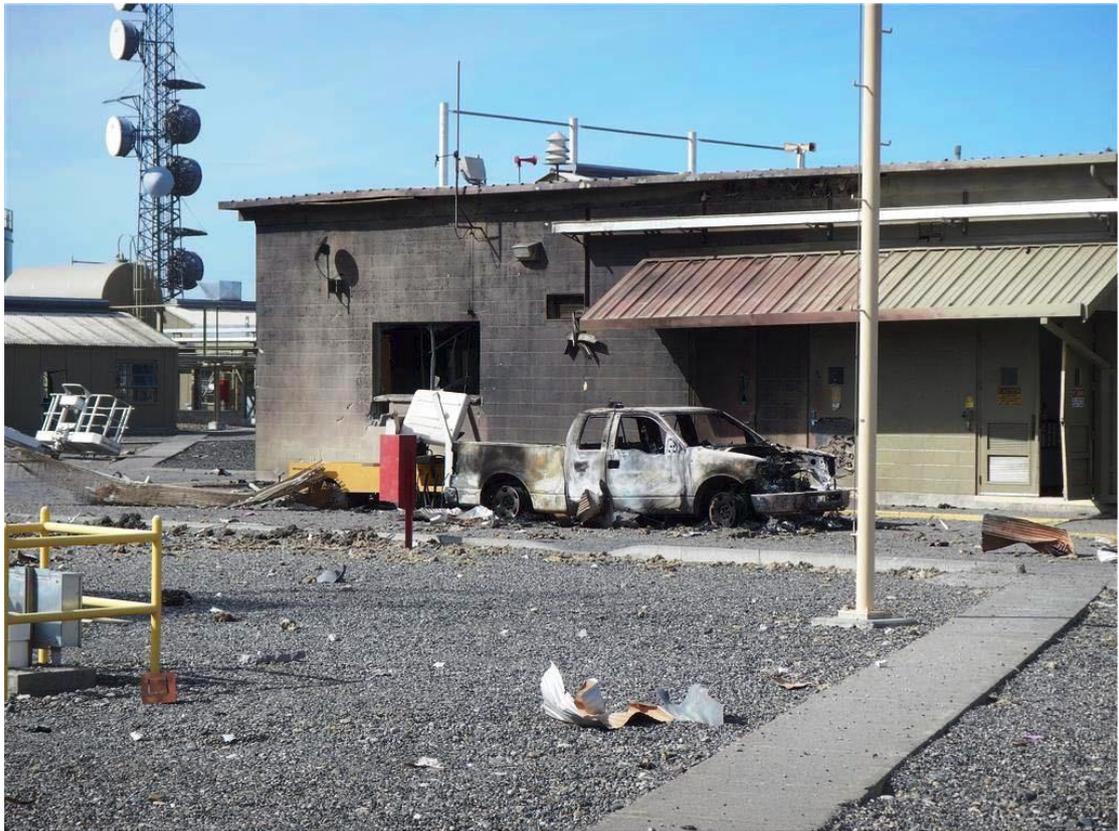
圖 9、面向西方，控制室的情形。以燒毀的卡車作為參考

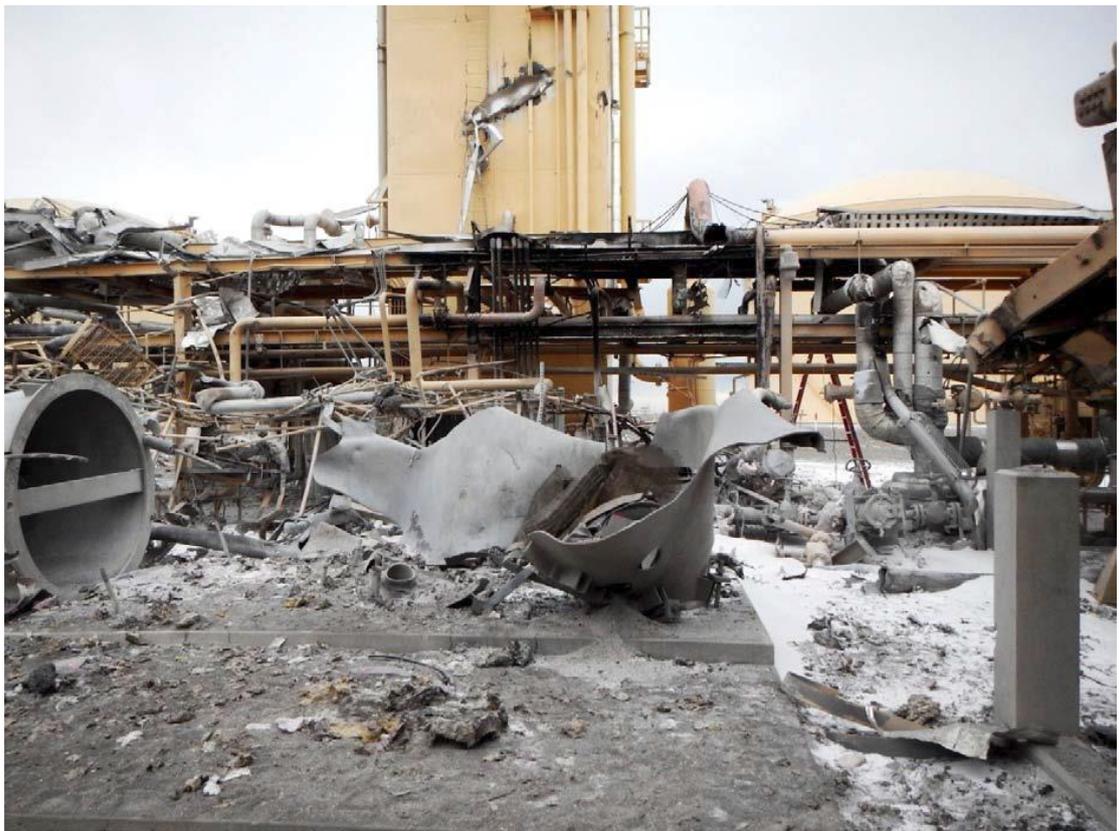
由 D20A 吸附槽以及關聯的管線所噴飛出來的碎片，對工廠設施周遭造成了相當大程度的損害，包括穿透了 LNG-1 儲存槽的外殼、Saturn 渦輪壓縮機(Turbine compressor)的空氣洗滌器(air scrubber)、壓縮站地面上的氣體輸送管線、LNG-1 的冷凍塔(refrigerant tower)、再生壓縮機(regeneration compressor)及冷卻器(coolers)、液化天然氣氣化壓縮機(LNG boil-off compressor)、各種不同的工廠內通訊系統及電纜、備用緊急發電機以及在週遭附近的建築物及結構，包括控制室。更進一步的，在工廠外面的地面上的 Burlington Northern RR tracks 鐵路軌道，也遭受到噴射飛出的碎片的損害。

圖 11、失效的吸附器基地中心的殘餘物。冷凍塔頂中心。來自失效的吸附器的大塊碎片嵌入塔的中心

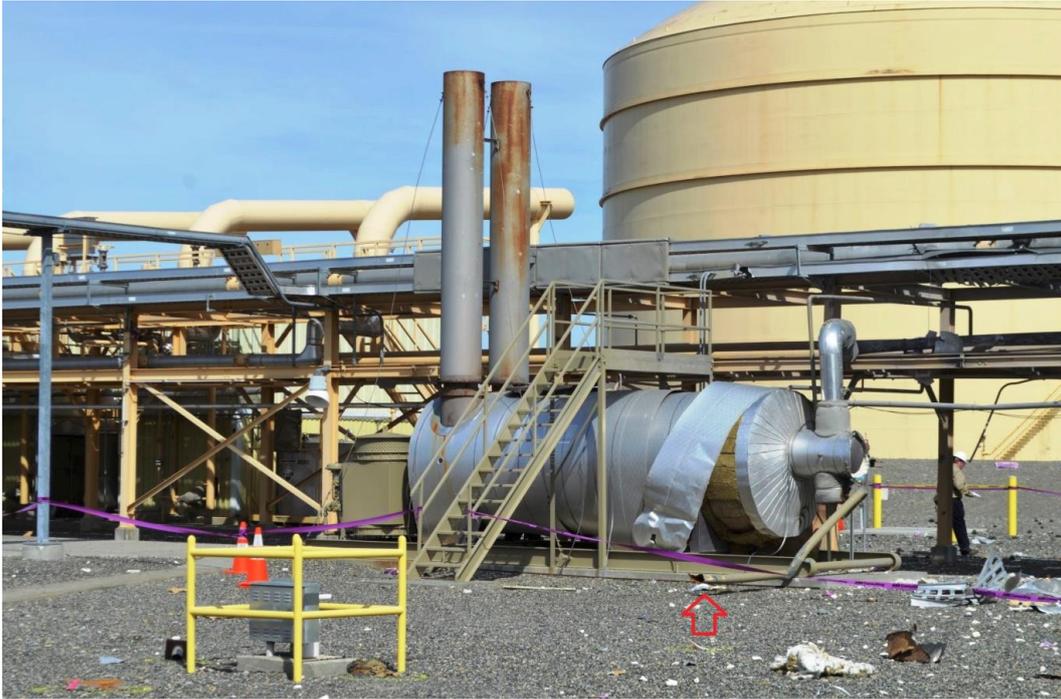
2014 年 3 月 31 日上午 8:15：在經由 DCS 下達使閥門協調一致的命令後不久，位於鹽浴加熱器(SBH)【入口側的 V400D 的閥門被打開了，這同時使得天然氣與空氣混合氣體被陷在這一個閥門的兩端無法流動。】當空氣與天然氣混合的可燃性氣體流入了 D-40 鹽浴加熱器時，就在哪裡發生了自燃現象，這一個自燃作用，沿著天然氣的流動，經過可燃氣體區域往 D20A 的吸附槽方向，產生了連鎖式的起引爆狀況。在很接近 D-20A 距離的地方所發生的引爆(detonation，註：往外擴散燃燒速度大於音速)，所產生的壓力震波然後進入 D20A，同時由於快速

的方向，與純化系統設備協調一致。位在鹽浴加熱器(SBH)在下游的 D-400 閥門(熱閥門)被打開了，天然氣及空氣混合的氣體進入了鹽浴加熱器(SBH)，就在那裡發生了自燃狀況。剛開始的爆炸，使得靠近鹽浴加熱器上游的管線產生災難性的失效效應。接著由鹽浴加熱器(SBH)的內部管線往後延伸到 D20-A 吸附槽底部擴散，發生了連動式的起引爆狀況。由失效損毀的管線可以證明，管線的失效是由內部壓力所導致。事件後的分析結果，證明有一些多重的爆炸現象，在震波還未到達吸附槽之前，就已發生在管線裡頭。那吸附槽所遭受到的失效狀況是破碎現象。

圖 12、LNG-1 鹽浴加熱器自燃。紅色箭頭表示 4 英寸加熱器氣體入口中的故障點。管線向外和向下吹。它通常在加熱器後面的管架上。面向東北。LNG-2 儲罐在其後方

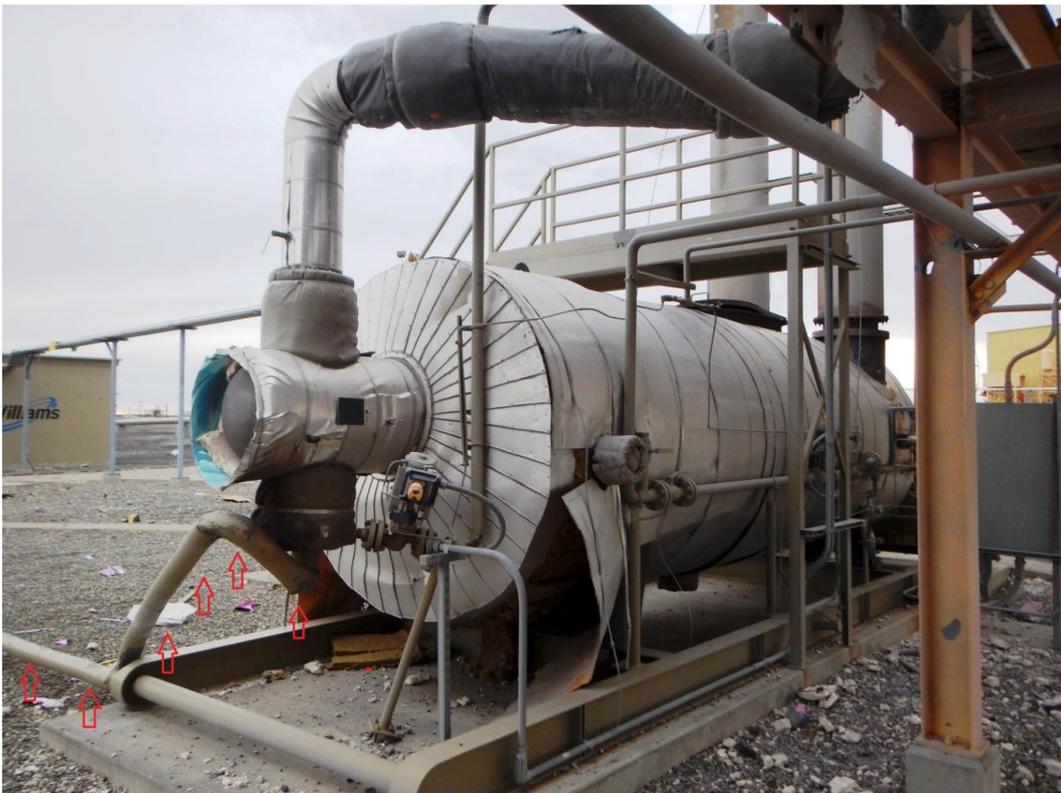
圖 13、鹽浴加熱器的另一個角度。用紅色箭頭表示 4 英寸進氣管，管線被吹到加熱器的左側。面向西北。

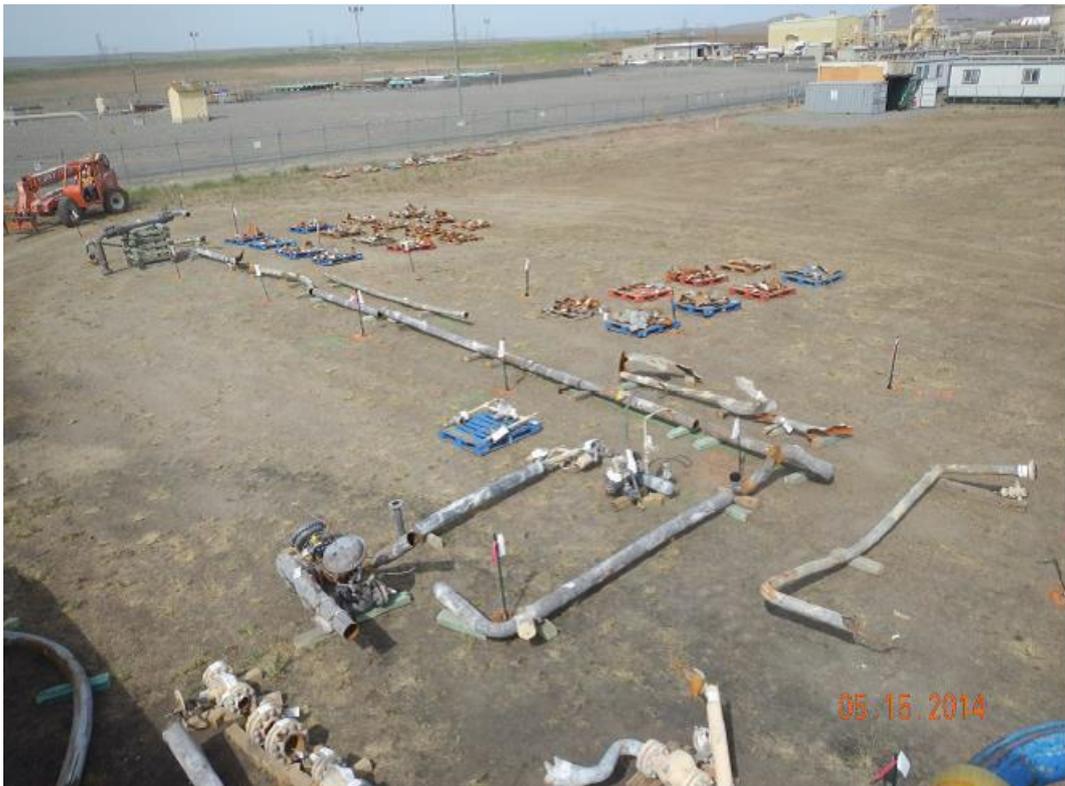
圖 17、失效的管線重新組裝在安全的證據場中，盡可能靠近原始管線配置。標樁(stake)放置在管架橫樑上。仔細觀察發現，由於“滾動爆炸(rolling detonation)”導致管道內部發生許多故障。4 英吋鹽浴加熱器進氣管放置在鹽浴加熱器 6 英吋出口管線旁。托盤裝有 4 英吋管的所有小碎片。
