# 日本太陽能發電系統火災案例評析

林育如/ 工研院 綠能所 太陽光電技術組, 副工程師

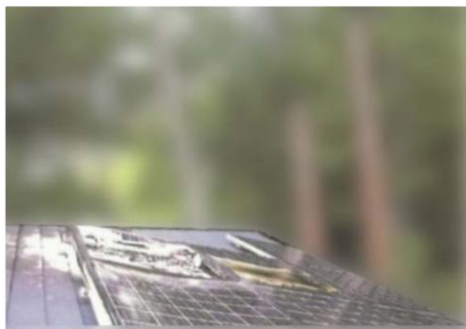
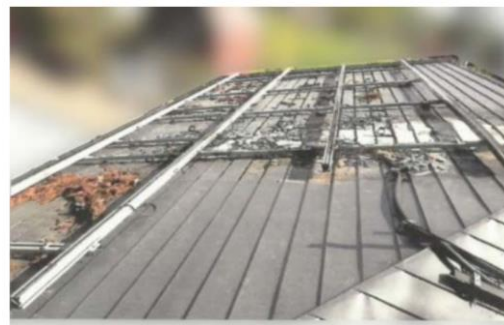
2013年6月新潟縣的一處屋頂發生火災，由鄰近居民發現屋頂冒煙起火並且向居住者聯絡，自行使用水管緩和火勢的同時通報119。此案為線路起火引起的火災，模組與其周邊燒損，串聯模組的電纜線有小動物咬過的痕跡並且造成線路短路，推測為漏電發生的火花使得附近堆積的落葉著火引發的事故。

圖2、屋頂損壞狀(右圖為模組撤除後狀況)

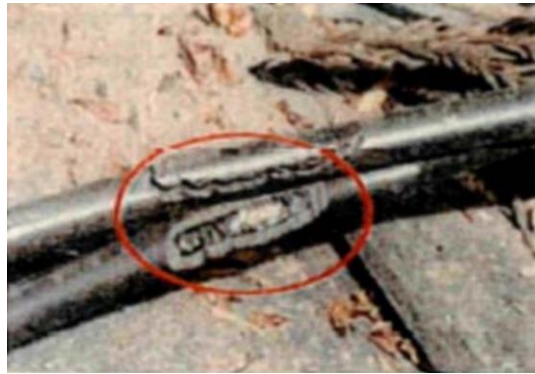
圖3、線路有動物的咬痕

線路造成的火災有6件維施工不良所致，有不符合電氣設備技術標準的線路在其中，因此造成異常發熱、電弧的狀況發生。此外還有接頭鬆脫導致發熱、動物咬破線皮以致短路等案例，以及所幸在火災發生前發現漏電則先關斷該串列電路的案例。

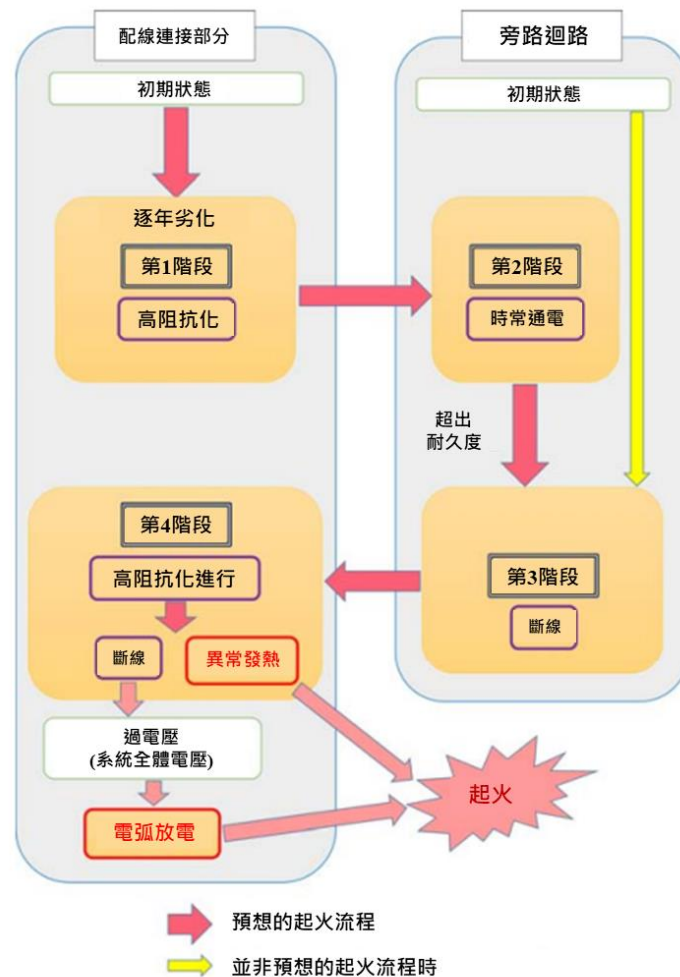
模組故障導致起火災有5件，依據模組製造商者的報告書可知模組的起火過程可分成四個階段：配線連接部分的高阻抗化、旁路迴路時常通電、旁路迴路的斷線、配線連接部分的斷線或異常發熱(圖5)。

圖5、預想的起火過程

在旁路迴路斷線的狀態下，若配線連接處斷線，則會施加系統全體的電壓在斷線處導致電壓過高、電弧放電的可能性，異常發熱或電弧放電也會導致包覆配線的材料起火，因此定期執行維運檢查不僅達到維持發電效率的目的，更可防範火災。

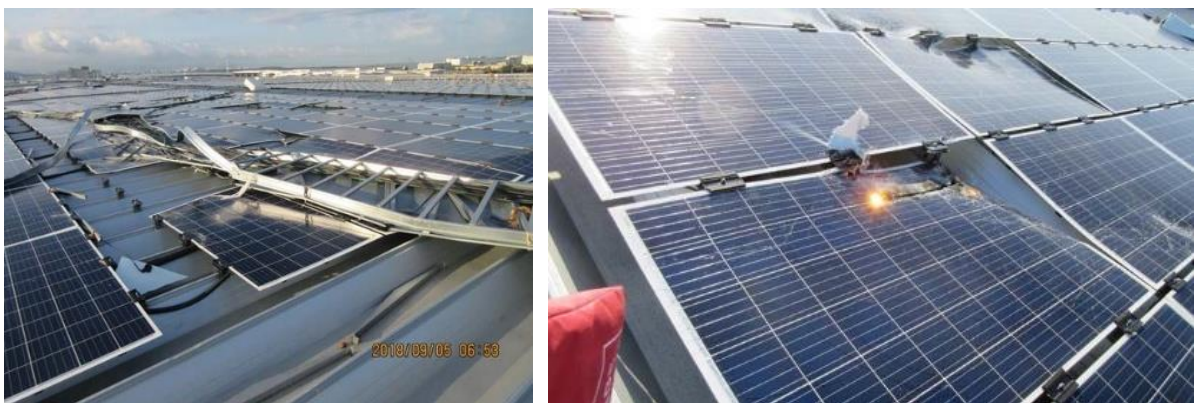
2018年9月，受到第21號颱風的影響，大阪市住之江區的一處物流廠房屋頂 6.5MW 太陽光發電系統損壞，28,160片模組之中約一半的模組遭吹飛、毀損，模組玻璃表面破損後，內部的封裝材料因不明原因起火，所幸以滅火器撲滅並無釀成大火。

圖6、屋頂型 Mega Solar 損壞狀況[3]

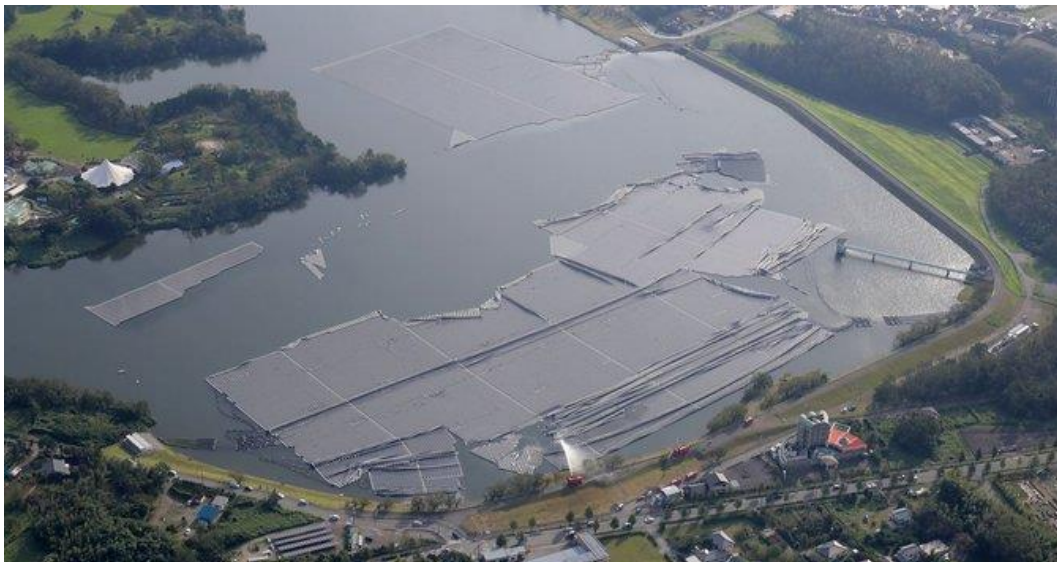
2019年9月9日第15號颱風來襲，位於日本千葉山倉大壩、全日本最大的水上型太陽光電發電廠發生了火災事故，因為強風造成錨碇脫離、浮台捲起，整體一裂為三。數個地方起火並冒出濃煙，約有數十枚太陽能板燃燒，所幸沒有造成人員傷亡。

圖7、全日本最大的水上型太陽光電發電廠發生了火災事故

根據調查報告所記錄的事發過程，9月9日早上約六點半左右，從位於佐倉市的監控中心與專任電氣技術人員的監控平台發現直流漏電，當時故障點還未知，約七點半左右專任電氣技術人員趕至現場確認太陽電池設備的損壞狀況，隨後停止所有變流器的運作。但在下午一點左右發現太陽模組設備起火，立即通報縣消防指揮中心，約下午兩點開始進行消防滅火作業，下午五點二十分才將火勢撲滅。雖然這個事件沒有造成人員傷害，但山倉大壩水面上的50,904片太陽電池之中，約有77%因風勢被破壞，一部份起火、燒損，損失慘重。

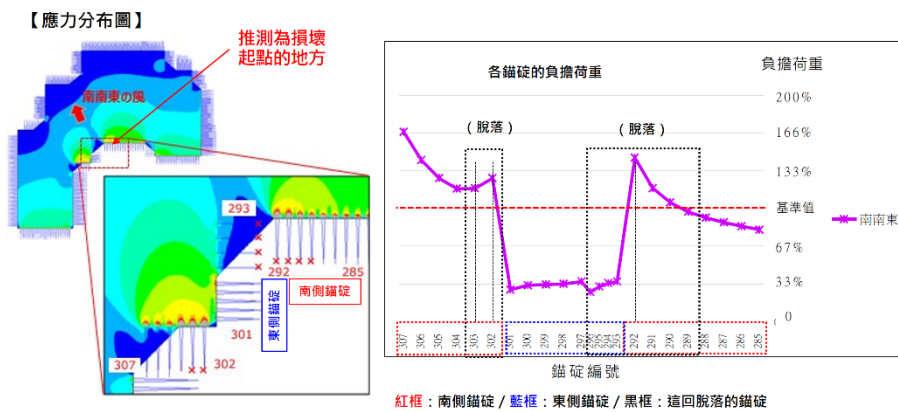
調查結果雖然沒有確認到颱風當天的風速，但在設計風速下模擬搖動造成的應力分布、荷重傳遞模擬後發現浮台的內角轉角處的負荷超出基準值，導致轉角處的錨碇脫落，結構接連被破壞，DC 主幹線 PN 間短路釀成火災。

圖8、浮台受到應力集中的模擬分析結果

從浮台受到集中應力產生破壞，發現強風造成搖動讓浮台的南側偏西側內角處產生應力集中的狀況，已超出錨碇的基準負荷值，導致錨碇脫落。調查報告最後也提出防範對策，建議浮台的形狀設計應改成矩形，以避免應力集中。若非得採用複合形狀，也需實施模擬以確保結構可以應付應力集中的狀況。此外，浮台設計需要避免採用大型尺寸，也需要確保錨碇的拉拔強度。

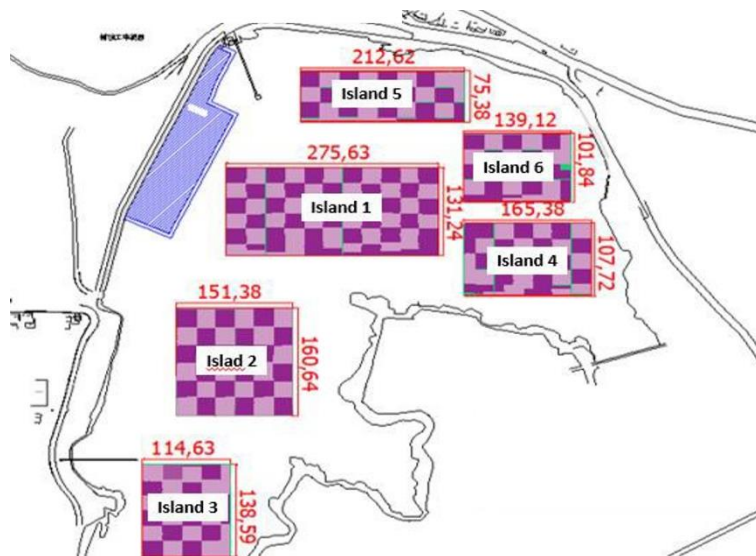
圖9、專家建議浮台的形狀設計改成矩形可以避免應力集中。

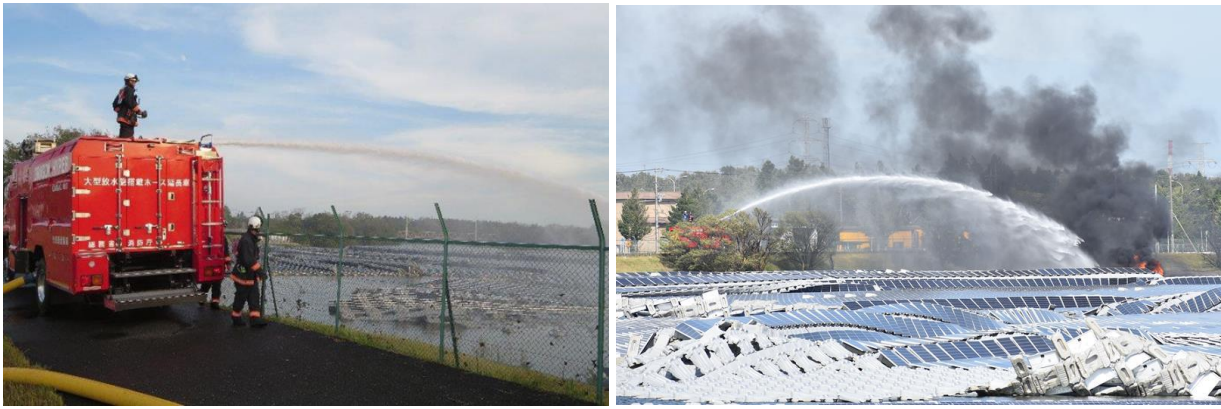
此案當時並非出動一般消防車，由於一般消防車的放水距離為20~30m，對此次火災來說不夠遠，因此消防隊出動7台特別款的大型水砲消防車(DHCU)，放水距離可達70~100m，從距離岸邊最近的北側起火處噴射水柱。對起火的太陽能板噴水時，一般因為是棒狀水柱，消防員有感電風險。由於這次放水距離較遠，水柱抵達起火處已成霧狀，降低了感電風險，所幸整個過程沒有人員因此遭到電擊。

圖10、從距離岸邊最近的北側起火處噴射水柱，使用的是大型水砲消防車(DHCU)。
