## 知識物件上傳表

計畫名稱：112年度「淨零排放-MW 等級儲能電池健康檢測及評估技術優化」(1/2)

上傳主題：儲能系統事故案例與各國強化管理措施

提報機構：工業技術研究院產業科技國際策略發展所

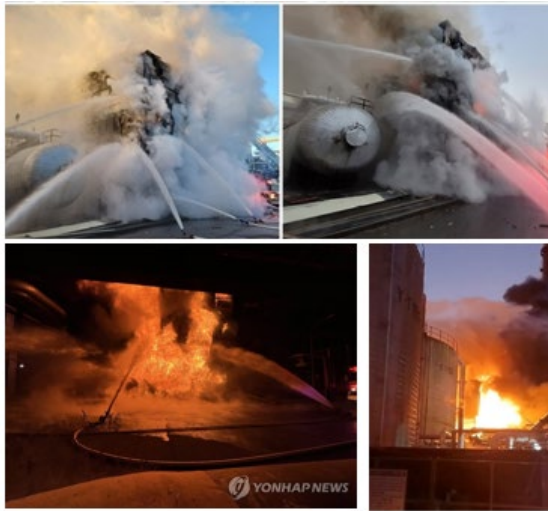
##### ● 韓國蔚山南區 SK 能源公司

發生時間：2022.1.12 上午6時23分左右發生。

發生地點：蔚山南區

火災發生在 SK 能源公司儲能系統所在的電池存儲樓層(三樓)，內有50MW 的 ESS，由 SK Innovation 的子公司 SK On 於 2018 年 11 月安裝建置。

火勢控制狀況：發生一次大火，約兩個小時後火焰撲滅，沒有人員傷亡。由 SK 能源和消防部門調查起火原因，對於事故起因是因為儲能系統引發的，還是由其他位置的火災延燒至儲能系統，待調查報告釐清。由於儲能系統在運行過程中的事故頻傳，韓國政府已提出「加強 ESS 安全管理」措施，另韓國協會積極以推動成立法人來提高官方壓力團體之地位，並有利於後續尋求損害解決方案。

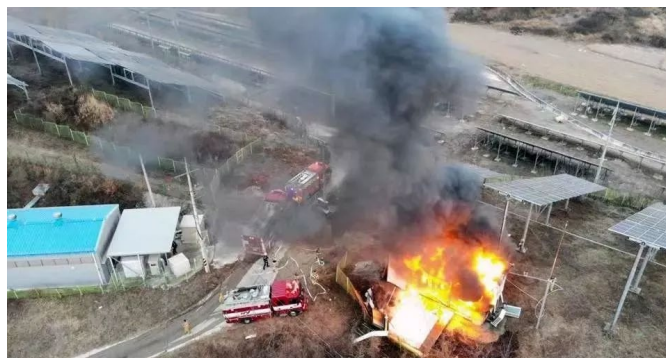
##### ● 韓國慶尚北道軍威郡太陽能發電廠

發生時間：2022.1.17 下午5點左右

發生地點：慶尚北道軍威郡牛寶郡新谷里的太陽能發電廠。

起火點是太陽能發電廠中的儲能系統，儲能系統由450kW PCS(Willings) & 容

量1500kWh 的鋰離子電池(LGES)組成。 LGES 指出在即時監控儲能系統之下已有定期更換具故障可能性較高的電池。此次火災無人員傷亡，並在事故發生4小時後撲滅，消防單位表示：「由於電池內部的熱失控而產生大量煙霧」、「火災似乎是由電池爆炸引起的」。

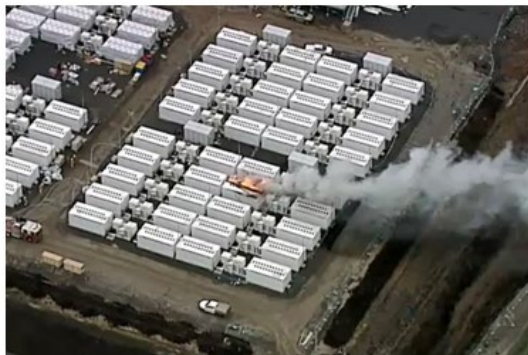
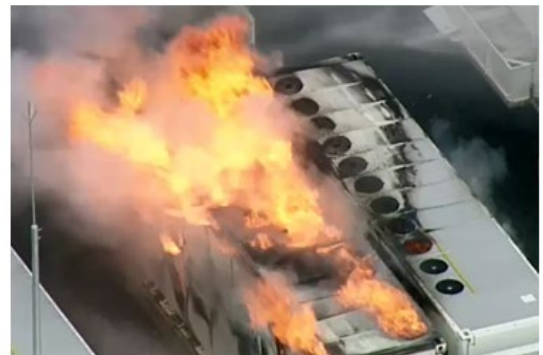
- 2021 Tesla Victoria Big Battery 計畫(Megapack 儲能系統)

發生時間：2021年7月30日 澳洲當地時間上午 10 點 15 分左右。

發生地點：吉朗地區的 Moorabool 邊境

Tesla 儲能系統於2021年初進行建置，原訂2021年12月(澳洲夏季)正式投運。該儲能系統為法國再生能源大廠 Neoen 所擁有，儲能容量達450MWh，每個 Tesla 的 Megapack 儲能單元約為3MWh，為當時澳洲規模最大的電池儲能項目。火災當時為該場域施工開始後200多天，正在進行初步測試階段。其中一個電池儲能櫃內的13 噸鋰電池組起火。

儘管當時迅速控制火勢並阻止火勢蔓延，但仍延燒至相鄰電池組，並發出有毒煙霧警告，該站點已與電網斷開連接。而後延燒至第四天受到控制，無人傷亡。儲能系統相關人員表示 Tesla Megapack 電池儲能櫃火災發生前剛進行過電池測試。

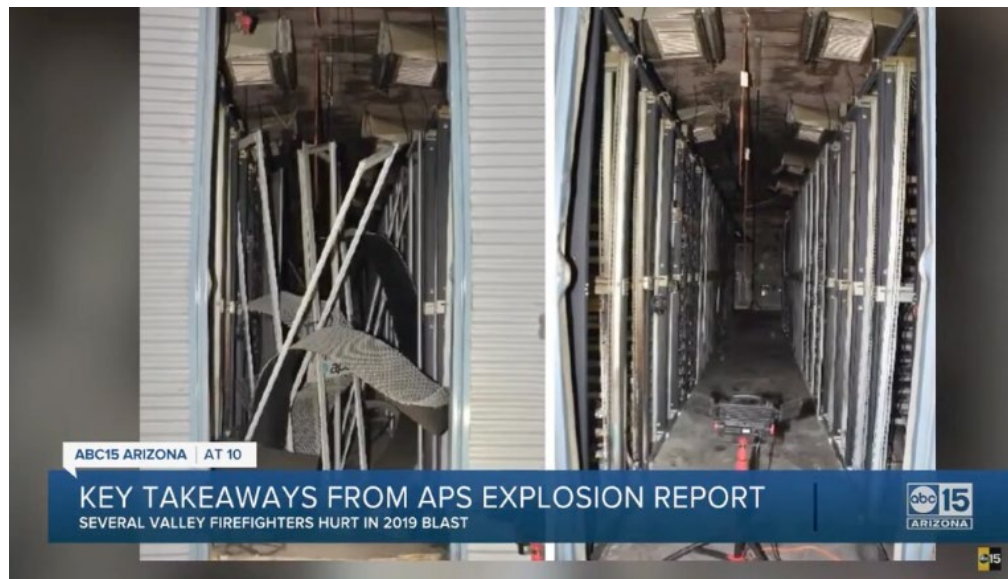
- 美國加州 VISTRA- Moss Landing 儲能系統

發生時間：2019年4月

發生地點：美國亞利桑那州

APS 公司在亞利桑那州 McMicken 電化學儲能系統火災爆炸事件，為全球第一起造成人員受傷的火災爆炸意外。事故調查報告提及該場火災是由於電池升溫著火引起，鋰離子電池是由 LGES 提供、由儲能公司 Fluence 營運，由於此次不單是財產設備損失，甚至造成消防員傷亡事故，故引起美國政府對於儲能系統安全的標準規範訂定加快進程。同時相關調查單位也建議更改電池儲能系統設計以消除氣體積聚情況，以及加強提升培訓消防等公共事業急救等人員，因應電池性火災事故的緊急處理措施。

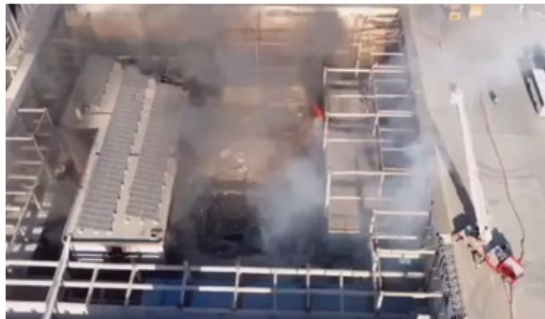
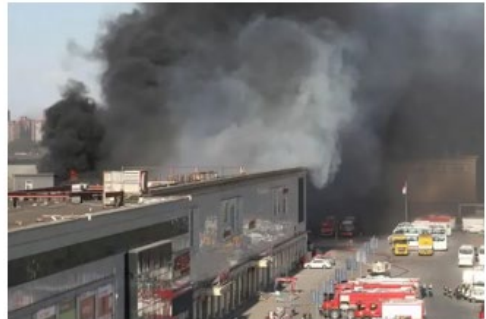
● 中國大陸福威斯油氣公司太陽光電儲能系統

發生時間：2021年4月16日

發生地點：中國大陸北京

中國大陸北京福威斯油氣公司太陽光電儲能發生火災爆炸，事故造成1人遇難、2名消防員犧牲、1名消防員受傷，起火原因為南側磷酸鐵鋰電池發生內短路故障，引發電池熱失控起火，並順著電纜延燒至北側與電池易燃物混合造成爆炸。此事故引起中國大陸政府關切，一度暫停區域內所有儲能系統運作進行安全評估風險後才准予啟動。其後中國大陸政府發布儲能系統安全規範，強化安全標準與監督以及消防演練等措施。
