淺談海上型太陽光電系統的技術挑戰

謝建俊/ 工研院 綠能所 太陽光電技術組, 副工程師

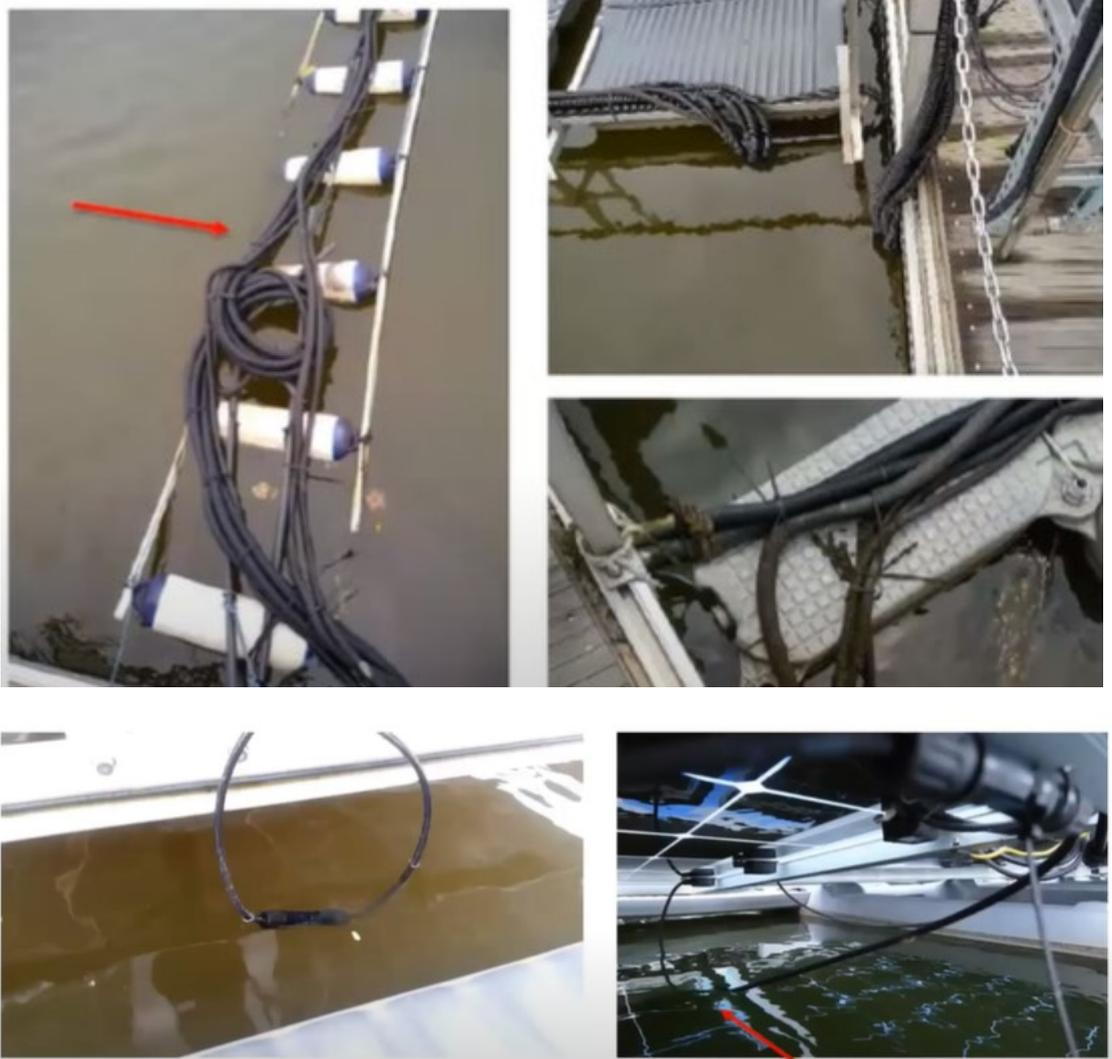
- (一) 當浮動型太陽光電系統設計不良時，比如電纜沒有好的固定方式，電纜與連接器有可能泡在水中，如圖五所示，長期系統將發生問題。

圖五、浮動型太陽光電系統電纜固定設計不良情形

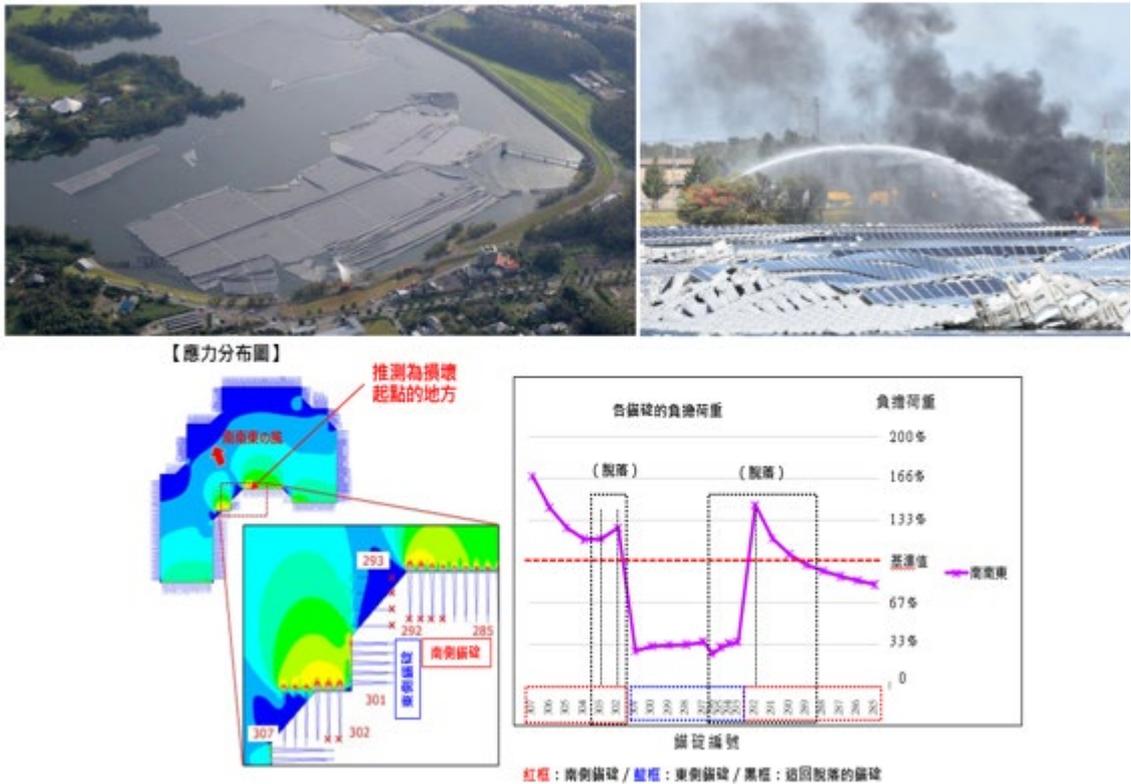
- (二) 當浮動型太陽光電系統設計不良時，比如抽水馬達發生故障時，系統無法順利將水排出，系統有可能沉入海中。
- (三) 當浮動型太陽光電系統設計不良時，比如錨定裝置無法承受強風或強浪時，將會造成錨定裝置脫離、浮台捲起等問題。例如2019年9月9日第15號颱風來襲，位於日本千葉山倉大壩，全日本最大的水上型太陽光電發電廠發生了火災事故，因為強風造成，整體一裂為三。錨定脫離、浮台捲起，如圖六所示。

圖六、日本千葉山倉大壩火災事故

- (一) 台灣北回歸線以北為副熱帶季風氣候，以南為熱帶季風氣候，長期氣旋對流旺盛，腐蝕行為加劇，設計系統時需考量耐腐蝕組件材料。
- (二) 台灣長期有颱風與潮流變化大，系統設計需考量錨定裝置。
- (三) 海上光電系統若裝置量過大，猶如冰山的外形，需有明顯標示，避免船隻發生碰撞。
- (四) 若施工場地的水底泥與樹枝過多，則需要安排事前整頓，避免退潮浮台緊貼在泥灘地上或被樹枝刺穿。
- (五) 現場施工廠商需要行前說明與施工教育訓練，避免施工中發生意外、電纜錯接或浮台被強風吹翻等問題。
- (六) 現場施工廠商製作直流用連接器，應採用與太陽能模組連接器之相同廠牌與型號。
- (七) 海鷗、沙鴨與候鳥有可能在這溫度較高的海上光電系統棲息築巢，有可能有鳥糞遮陰系統的問題，需要增加運維頻率。
- (八) 現場運維檢查項目應包含接地系統、接地連續性檢查。
- (九) 現場運維檢查採用熱影像定期巡檢找出熱異常處，如發現有過熱處，則檢查確認是否電阻過大，並且進行更換與維護。

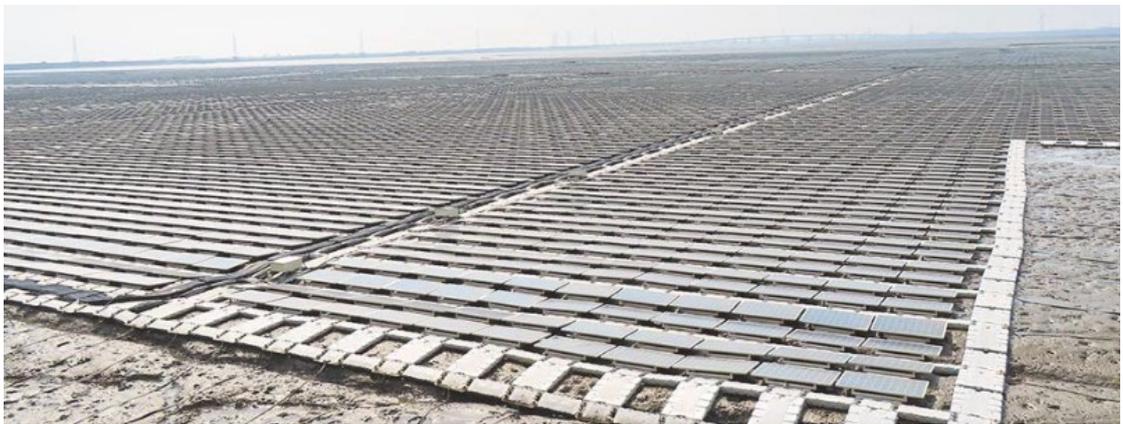
(四) 當浮動型太陽光電系統施工品質不良時，比如水底泥與樹枝無事前整頓，當退潮時，有可能浮台會緊貼在泥灘地上或被樹枝刺穿，如圖七所示。

圖七、浮動型太陽光電系統在退潮時有可能緊貼泥灘地

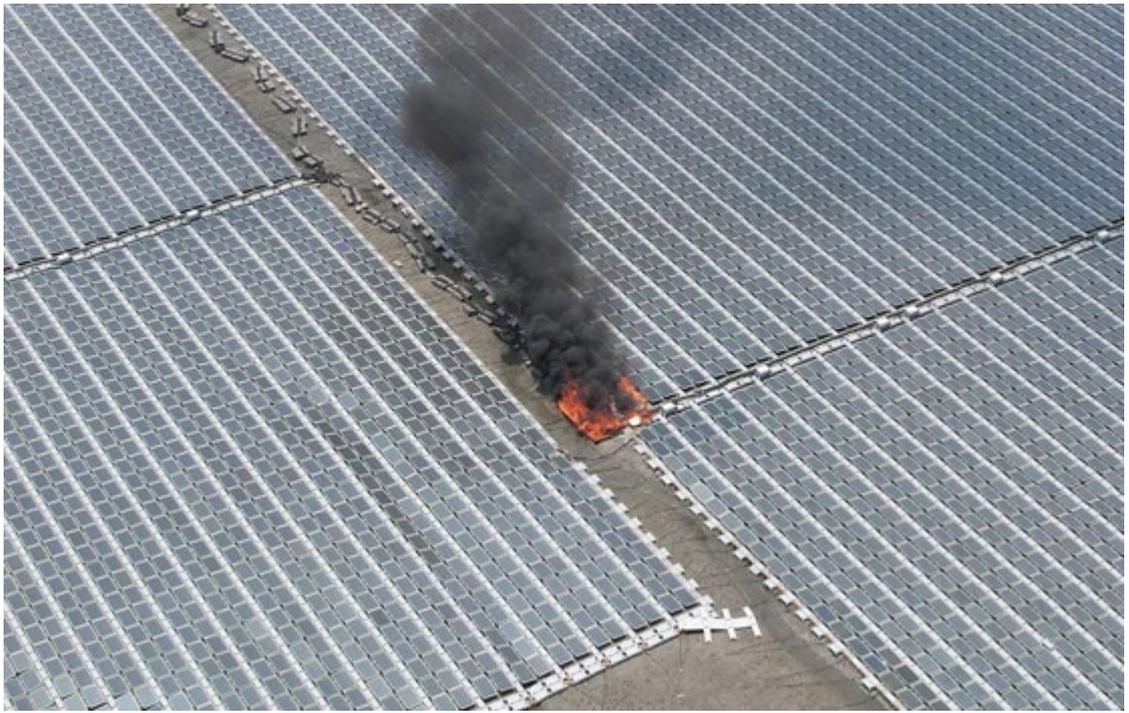
(五) 當浮動型太陽光電系統施工品質不良時，比如電纜串接接錯，或連接器沒裝好，線纜長期會有腐蝕老化或電弧效應問題，將有可能產生火災，如圖八所示。

圖八、浮動型太陽光電系統線纜長期會有腐蝕老化或電弧效應問題，將有可能產生火災
