## 英國倫敦大停電事故研析

### —事件回顧、原因調查與對外聯絡溝通探討

劉家豪、邱虹儒

工業技術研究院 綠能與環境研究所

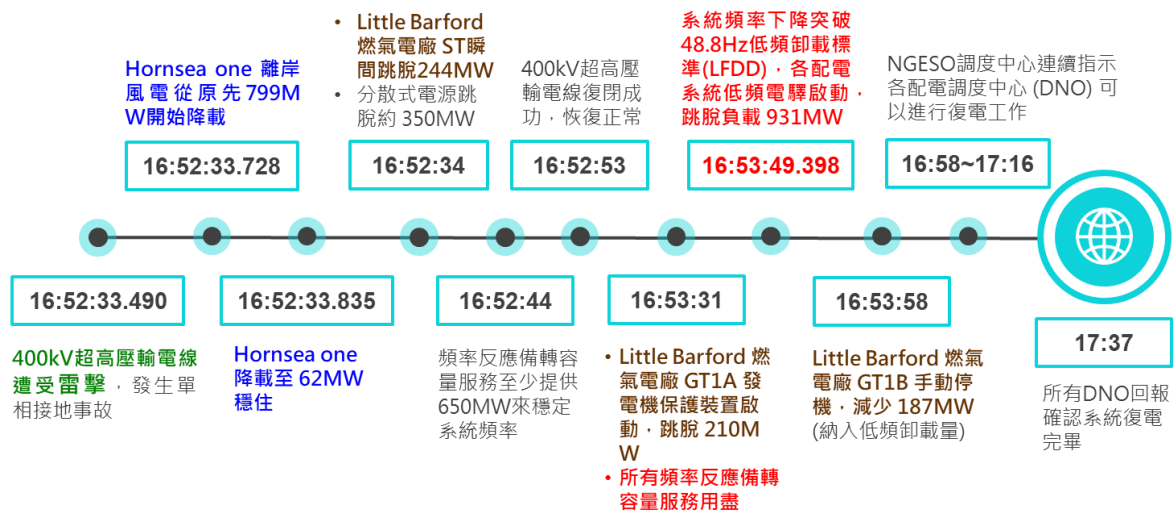
圖 5、英國倫敦大停電事故發生時間軸[3]

8 月 9 日下午 4 點 52 分起，英國超高壓輸電線遭受雷擊，Hornsea 離岸風場、Little Barford 燃氣電廠及部分分散式電源陸續跳脫，所有頻率反應備轉容量服務用盡，系統頻率驟降導致低頻卸載，發生大規模停電事故，造成英格蘭與威爾斯大部分地區停電。事故發生時間軸如圖 5 所示，而對系統頻率之衝擊如圖 6 所示，自事故發生開始不到二分鐘內，累計跳脫裝置容量達到1,878MW，所有頻率反應備轉容量服務用盡，必須啟動低頻卸載裝置。
