中寮地區電塔設施之致災地形區環境地質評估探討

Electrical Tower Site Safety Assessment by Using Environmental Geology Study - A Case in Zhongliao Area

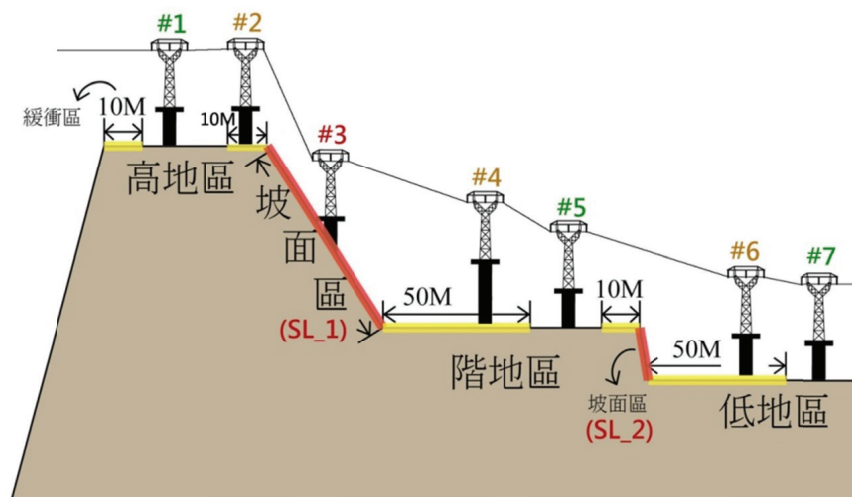
圖2 由環境地形分區與緩衝區概念判讀電塔之致災地形區示意圖(本研究繪製)

兩者結合而成(如圖2)。在環境地形分類上屬於坡面區者，大都為災害發生區，如位在坡面區(SL_1)內之電塔#3。該坡面區即為電塔#3所在地形區以及致災地形區。電塔位在高地區、階地區或低地區等地形區，由於這些地形區在環境地形特性上，大都為災害的影響區，致災地形區的判釋則需視該電塔是否保持適當的緩衝距離(上端 >10 m及下端 >50 m)，例如電塔#1、#5與#7等三座電塔，屬於較不易受地質災害影響之電塔，分類上為無致災地形區之電塔；電塔#2、#4與#6等三座電塔則座落於緩衝區內(上端 <10 m及下端 <50 m)，屬於潛在受地質災害影響之電塔，其中電塔#2與#4等以編號SL-1坡面為其致災地形區，至於電塔#6致災地形區則為編號SL_2坡面。

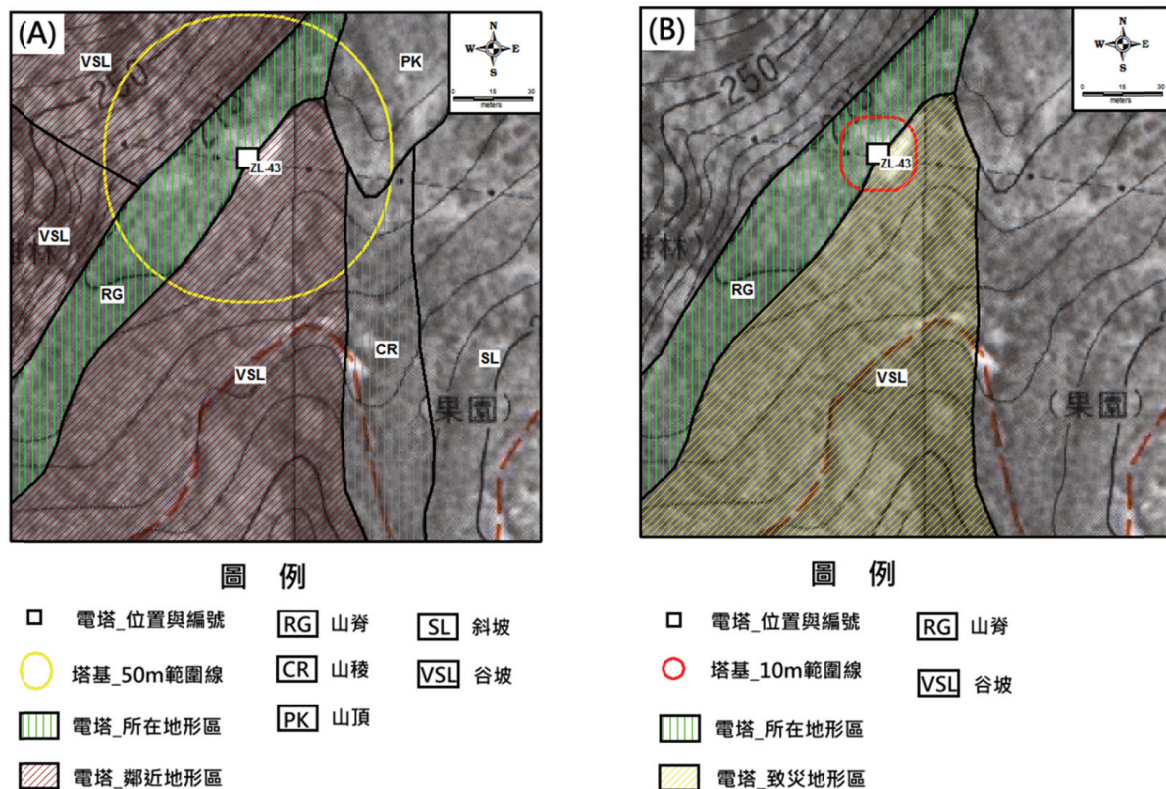
圖3 塔柱之鄰近地形單元與致災地形取得案例(A: ZL-43塔柱之鄰近地形單元圖；B: ZL-43塔柱之易致災地形單元)(本研究繪製)

中寮圖幅內計有69座電塔，每一座塔柱就是一個特定保全對象，每座電塔均須執行相同的工作流程。然因該等電塔為數眾多，為避免篇幅冗長，茲以中寮ZL-43電塔說明致災地形區分析之作業(如圖3)。圖3(A)為ZL-43電塔鄰近地形單元之取得方式，將該塔柱外框50 m範圍線與環境地形單元圖疊合後，塔柱所在地形單元為一山脊(RG)，其周圍鄰近坡面地形單元計有3處(皆為谷坡)；圖3(B)為ZL-43電塔之致災地形區之取得方式，將緩衝區範圍(在坡面上端故以塔基外框10 m為界)疊合於鄰近地形區

後，其中僅東南側之編號SL-1之谷坡(VSL)會與之交截，顯示此一谷坡未保持適當的緩衝距離，而為ZL-43電塔之致災地形區。中寮地區69座電塔環境地形與致災地形區之分析成果，彙整如表3。

#ZL-43	塔柱位於東北-西南向之山脊，呈細長條狀(長約202 m、寬約19~31 m)。	編號SL-20：山脊之東南面、谷坡，在坡頂端接鄰電塔。	SL-20	1. 坡面呈中至陡坡，具潛在山崩；外在誘因包括1處蝕溝侵蝕頭部伸入距塔柱30~50 m範圍內。

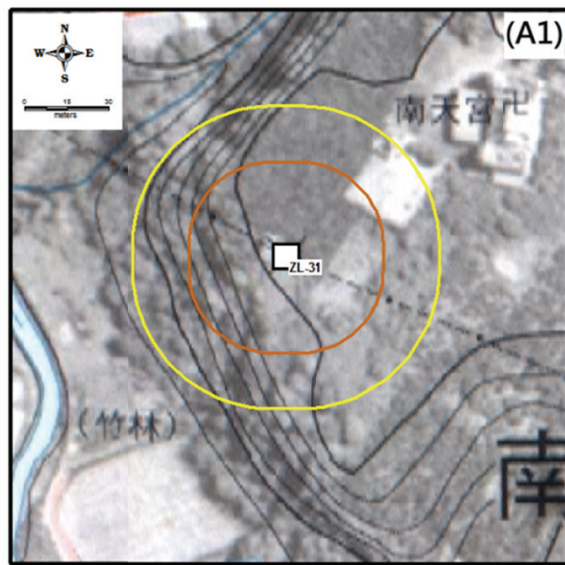
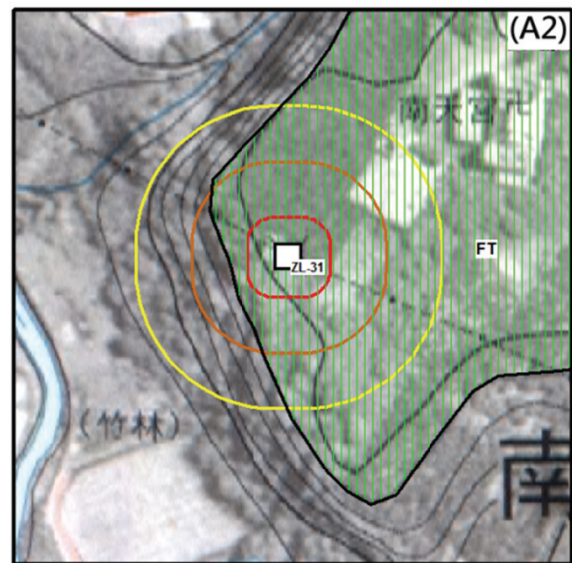
圖4說明既有環境地質資料無地質災害分布區域與致災地形區之案例比較。圖4(A)為編號ZL-31電塔案例，在圖4(A1)電塔塔基外圍 30 m 或 50 m 內無地質災害分布，顯示電塔不會受到地質災害之影響；在圖4(A2)電塔位於低位階地上，與階地外圍階崖保持適當的緩衝區，屬於較安全之地形環境。兩者具有相似的結果。圖4(B)為編號ZL-3電塔案例，在圖4(B1)電塔塔基外圍 30 m 或 50 m 內無地質災害分布，顯示電塔應不會受到地質災害影響；在圖4(B2)電塔以位於山稜上，電塔與南側斜坡未能保持適當的緩衝區，而有編號SL-3致災地形區，此邊坡呈現陡坡，於調查期間雖無地質災害現象，但仍屬於潛在山崩環境。由後者結果可以補正既有環境地質資料顯示安全，但是在環境上為潛在不穩定區域，仍需加以注意。

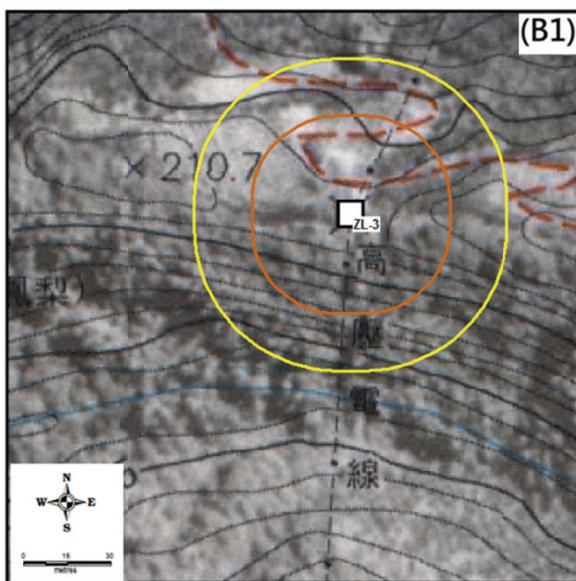
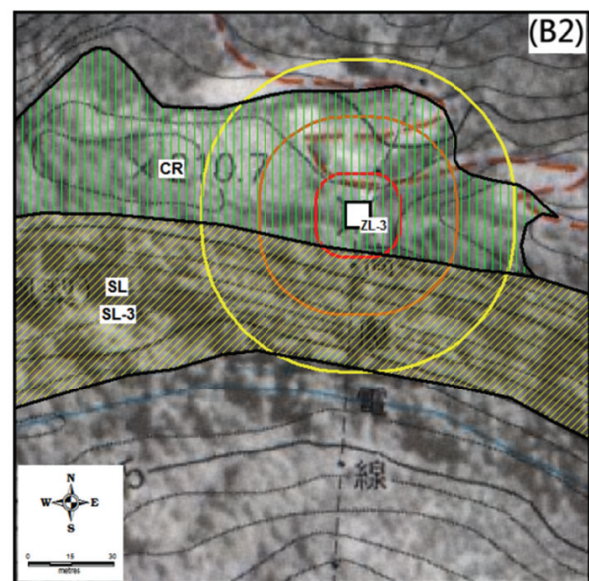
圖4 既有資料疊圖分析之無地質災害分布區與致災地形區之案例比較(本研究繪製)

#ZL-3	塔柱位於東-西延伸之山稜，呈寬條形(長約181 m、寬約32~56 m)。	編號SL-3：山稜之南面、斜坡，在坡頂端接鄰電塔。	SL-3	1. 既有資料無地質災害敏感區。 2. 坡面呈陡坡，具潛在山崩。
#ZL-4	塔柱位於東南-西北延伸之山稜，呈細長條形(長約298 m、寬約22~55 m)。	編號SL-4：山稜之西南面、谷坡，在側邊頂端接鄰電塔。 編號SL-5：山稜之東北面、斜坡，在坡頂端接鄰電塔。	SL-4	1. 坡面呈中至陡坡，具潛在山崩；外在誘因包括向源侵蝕頂部伸入塔柱30 m範圍線附近。
			SL-5	1. 順向坡分布於塔柱10~30 m範圍內，並延伸至50 m範圍外，外在誘因包括坡面上之道路興築。 2. 坡面呈中坡，稍具潛在山崩。

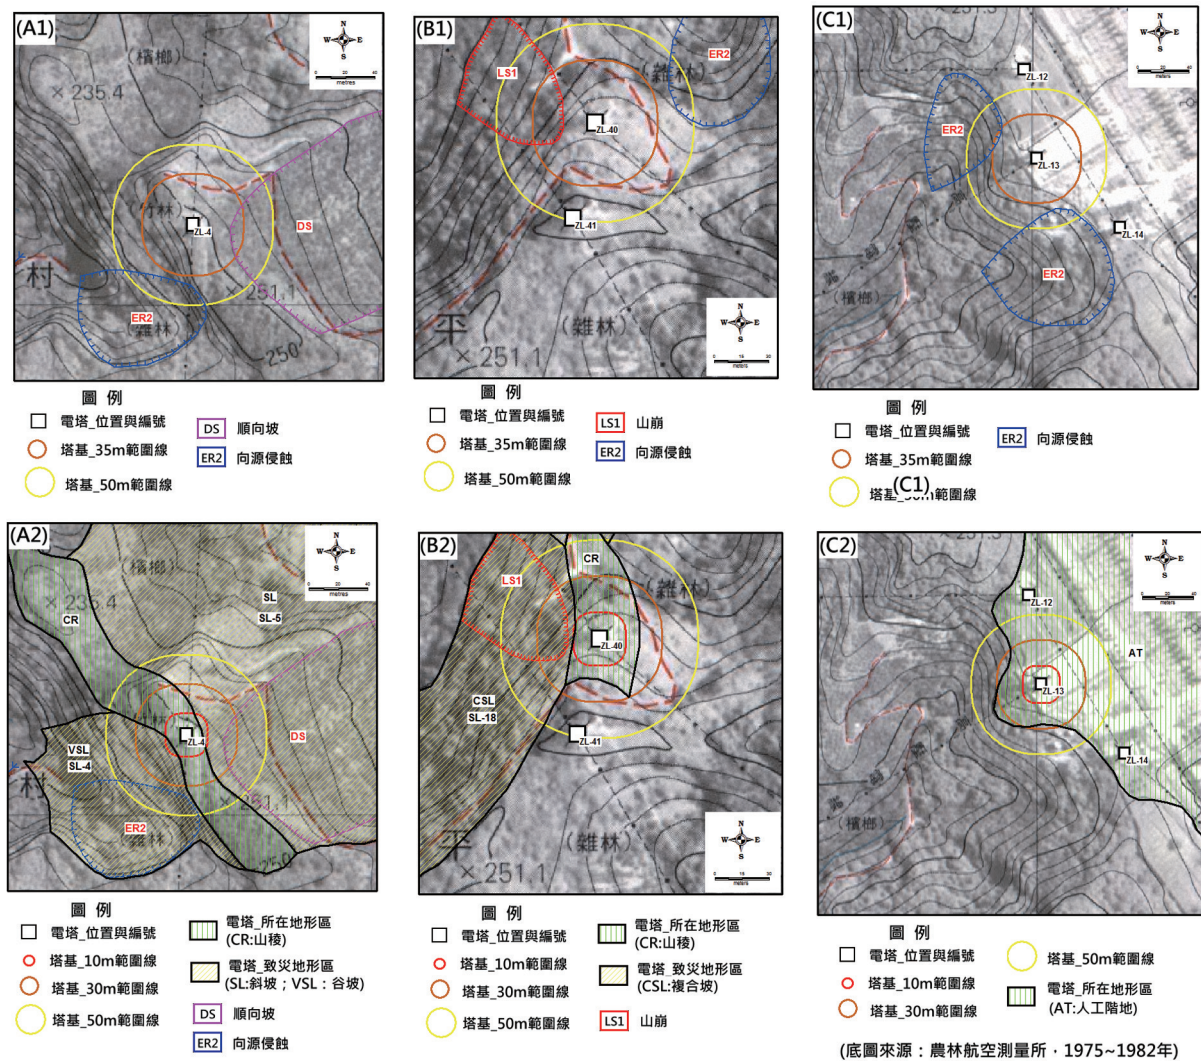
圖5 既有資料疊圖分析之有地質災害分布區域之疊圖分析與致災地形區案例比較(本研究繪製)

圖5說明既有環境地質資料中有地質災害分布區域與致災地形區之案例比較。圖5(A)為編號ZL-4電塔之案例，在圖5(A1)電塔塔基外圍 30 m 或 50 m 內，包含1處順向坡與1處向源侵蝕之地質災害，顯示電塔會受到地質災害潛在

影響；在圖5(A2)電塔位於山稜上，與山稜東、西兩側坡面未能保持適當的緩衝區，而有編號SL-4與SL-5之致災地形區，坡面上有2處地質災害分布。上述兩者具有相似的結果。圖5(B)為編號ZL-40電塔案例，在圖5(B1)電塔塔基外圍 30 m 或 50 m 內，包含1處山崩與1處向源侵蝕之地質災害，顯示電塔會受到2處的地質災害潛在影響；在圖5(B2)電塔位於山稜上，電塔與西側斜坡未能保持適當的緩衝區，而有編號SL-18致災地形區與1處山崩分布。後者說明山崩對電塔有較顯著的影響，對於向源侵蝕可以暫緩處理。圖5(C)為編號ZL-13電塔案例，在圖5(C1)電塔塔基外圍 30 m 或 50 m 內，包含2處向源侵蝕地質災害，顯示電塔會受到地質災害潛在影響；在圖5(C2)電塔位於人工階地上，電塔與階地周圍斜坡約有 35 m 距離，有足夠的緩衝區而無致災地形區，對於向源侵蝕可以暫緩處理或不用處理。

#ZL-40	塔柱位於南-北向之山稜，呈長條狀(長約81 m、寬約18~36 m)。	編號SL-27：山稜之西面、斜坡，在坡頂端接鄰電塔。	SL-18	1. 坡面呈陡坡，具潛在山崩；1處山崩頭部伸入距塔柱10 m範圍線附近。
#ZL-42	塔柱位於南-北向之山稜，呈細長條狀(長約151 m、寬約15~29 m)。	編號SL-19：山稜之西面、谷坡，在側邊頂端接鄰電塔。	SL-19	1. 既有資料無地質災害敏感區。 2. 坡面呈中至陡坡，具潛在山崩。
