知識物件上傳表

關鍵字	太陽光電系統火災案例分析研究報告		
作者	林家任	建檔機構	工研院量測中心
聯絡電話	03-591-4000	聯絡 Email	allenlin0610@itri.org.tw
詳細說明	2018年，美國政府翻譯了由 German Federal Parliament, TÜV Rheinland 及 Fraunhofer ISE 共同著作之「評估太陽光電系統中的火災風險並製定安全概念以最小化風險」(Assessing Fire Risks in Photovoltaic Systems and Developing Safety Concepts for Risk Minimization)之研究報告，報告中詳細分析了模組燃燒特性、火災成因分

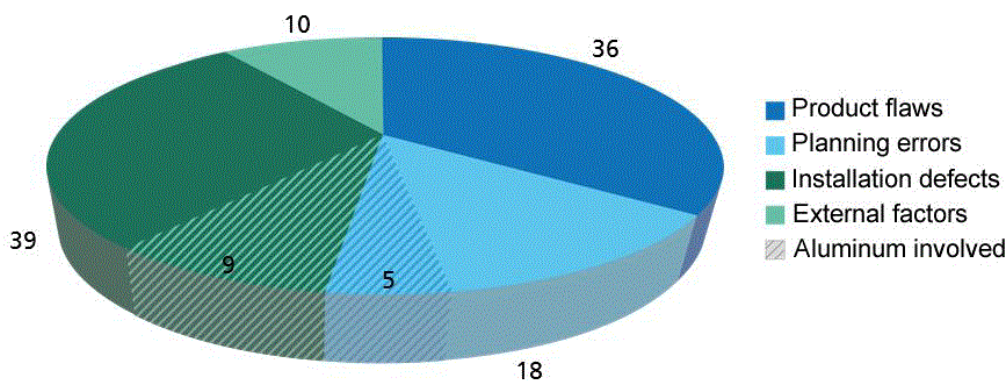
圖1、故障原因統計分析

本研究報告中，對德國發生火災或燒毀的太陽能系統做了一些統計與分析。圖 1 是故障原因統計分析，統計了 103 個案例，其中大部份是安裝過失（39 件）與產品瑕疵（36 件）。圖中斜線陰影部份是使用鋁芯電線的案子，歸類為安裝過失或設計過失。因為鋁芯線比較便宜，所以很多人用來取代銅線降低成本，但是鋁的熔點比銅低，當壓接或接觸不良而造成高溫時，鋁芯比較快熔融而造成更大的風險。

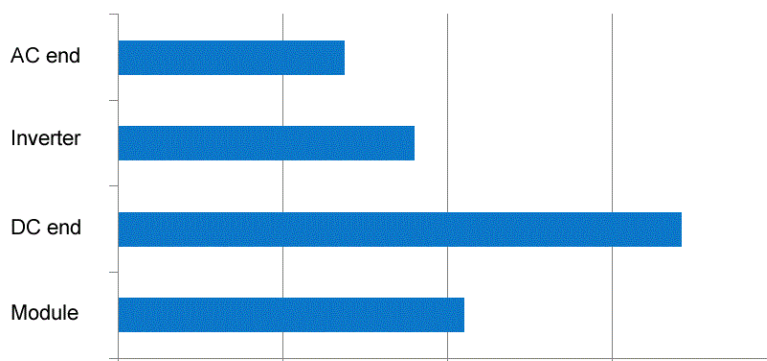
圖2、元件損壞位置

圖 2 統計 174 個因火災而元件受損案例的元件位置，可以發現 DC 端的損壞最多，但是 AC 端的故障率也意外的高。雖然看數字是低於 DC 端元件，但是 AC 端元件數量比 DC 端少很多（大約 1/10 的程度），而且 AC 的技術人員通常受過比較嚴謹的訓練，這麼高的故障率讓人意外。另外特別說明，這裡所列的是燒毀受損的元件，但受損元件未必就是火災的原因。

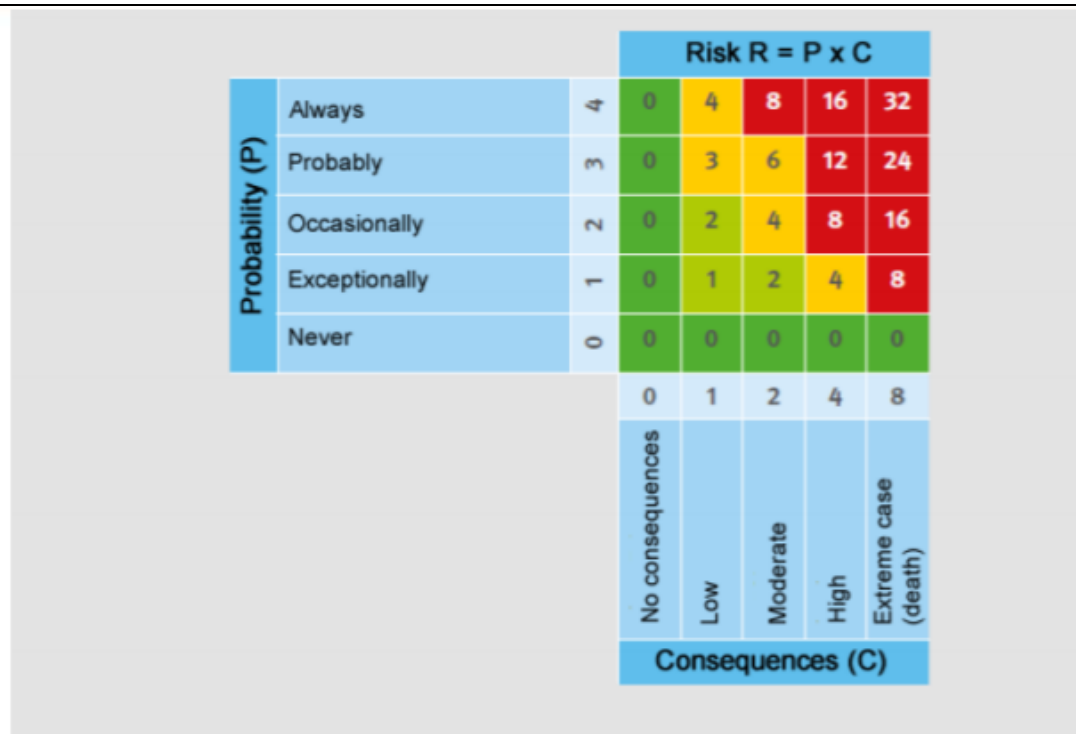
圖3、風險等級之量化

除了火災成因分析外，報告中也提供了救火員之風險研究，包含吸入毒氣、焦慮發作、蔓延、原子輻射、爆炸、電氣、坍塌等風險評估，並量化風險等級如圖 3。

Risk group	Risk	Measures
8 - 32	Large	Measures with increased protective effects are urgently required
3 - 6	Moderate	Measures with increased protective effects are urgently required
1 - 2	Low	Organizational and personal measures suffice
0	-	No additional measures necessary
