# 各種天然災害對於油氣管線之災損案例 －氣象型災害

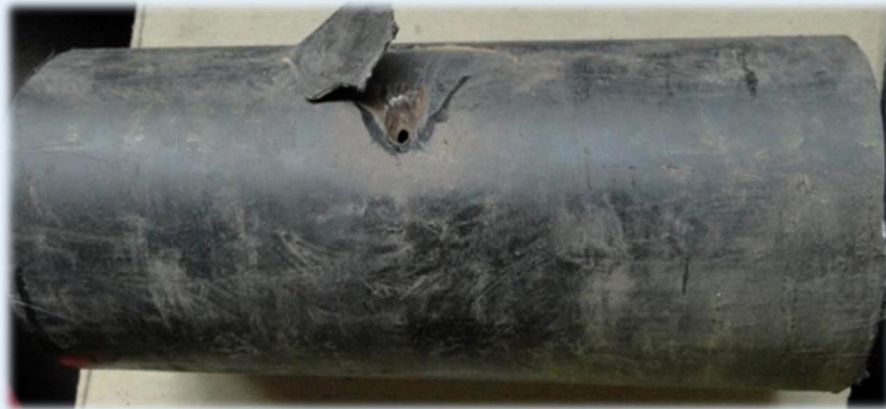
案例一

兩個案例皆發生天然氣洩漏和引起火災，皆由**金屬管壁局部熔合**導致的小穿孔引起。

而造成小穿孔的原因為閃電電擊到與埋地管線非常接近之地面上，在大於其表土範圍之區域產生**土壤電離**(the ionization of the soil)，並在管線和電擊點之間建立電弧(arcs)而產生大電流，進而由**焦耳效應(Joule effect)**造成管線失效。

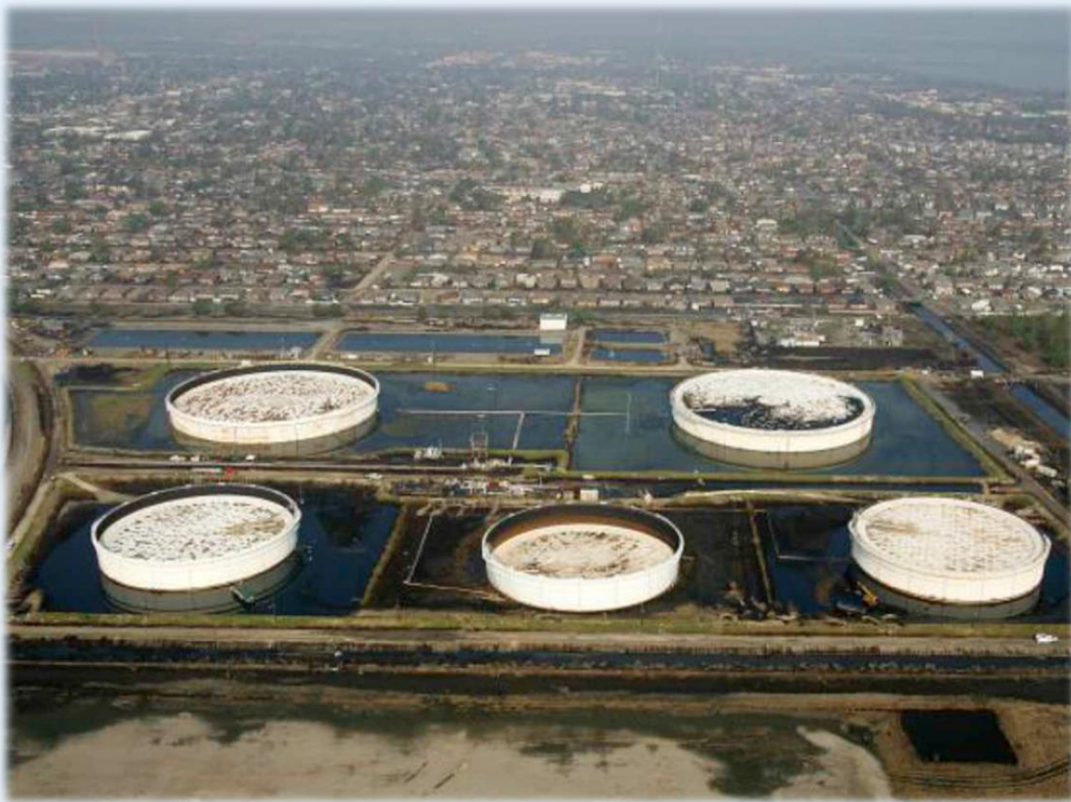
2005年的Hurricane Katrina造成儲槽損傷以及儲油溢出(Krausmann et al., 2019)
