太陽光電系統案場查訪經驗分享

宋洪義/ 工研院 綠能所 太陽光電技術組, 工程師

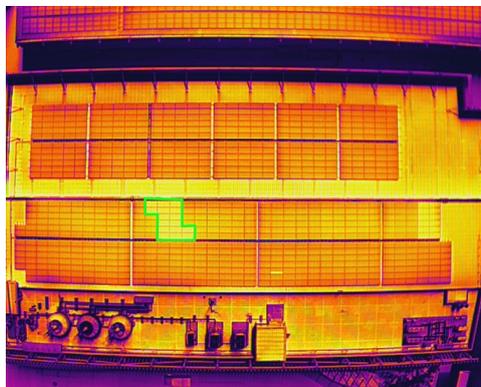
(一) 串列開路(圖 1)：此現象產生原因為串列迴路有斷開，一般可能原因有保險絲損壞、直流連接器解開、直流電源線損壞等，串列開路主要讓案場損失發電量，此為案場查訪常見問題，此問題可於監控系統發現，但業者往往無特別專人分析發電，於現場維運也無有效檢查，導致串列開路存在案場，卻往往無法有效發現，因此建議廠商可於監控系統分析外，亦可於現場採用空拍機搭載熱像儀快速檢查發現開路，因國際標準規範IEC TS 62446-3 中，說明開路串列溫度比運轉中高(2~7)度C。

圖 1、綠色區域為串列開路

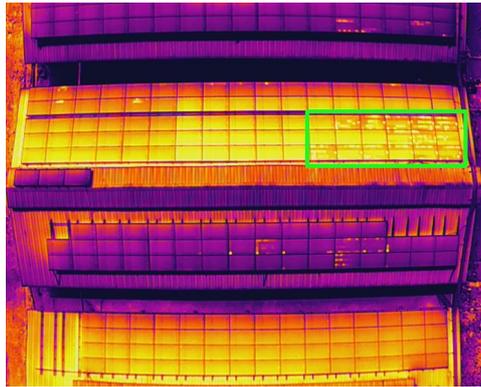
源線破損接觸到接地點、正負極電源線互相短路，此問題可於監控系統發現其中有變流器開路/運轉電壓異常，但業者往往無特別專人分析發電，於現場維運也無有效檢查，但是此現象一但產生，須立即進行故障排除，因電器短路容易引起電弧引發火災，因此建議廠商可於監控系統分析外，亦可於現場採用空拍機搭載熱像儀快速檢查發現串列短路，產生短路一般分為單片太陽能模組短路(圖 2)以及串列短路(圖 3)。

圖 2、綠色區域為單片太陽能模組短路

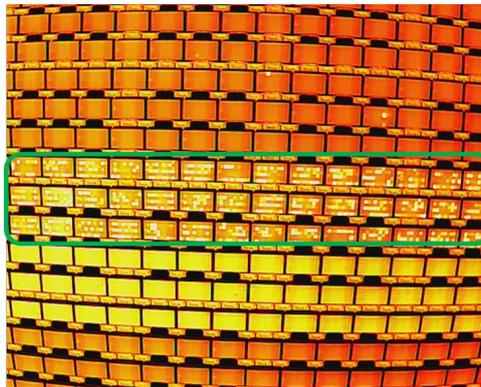
圖 3、綠色區域為串列短路

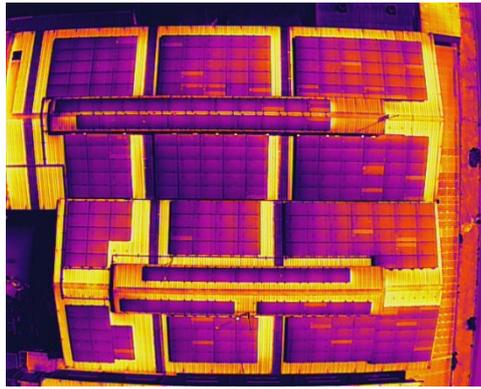
(三) 旁路二極體異常(圖 4)：此現象產生原因為太陽能模組封裝時導致，因太陽能模組接線盒中旁路二極體空焊或其它原因，當串列運轉電流通過，會因高溫焊錫熔解，此現象無法採用監控系統數據得知，只能於現場採用開路電壓量測或熱影像檢查才能發現，當發現此現象時，應對此片太陽能模組進行更換，輕則損失發電量，重則因長時間串列電流通過旁路二極體，導致高溫熔斷產生電弧，進而引發火災，現場採用空拍機搭載熱像儀快速檢查發現開路，因國際標準規範IEC TS 62446-3中，說明開路串列溫度比運轉中高(2~7)度C。

圖 4、綠色區域為串列短路

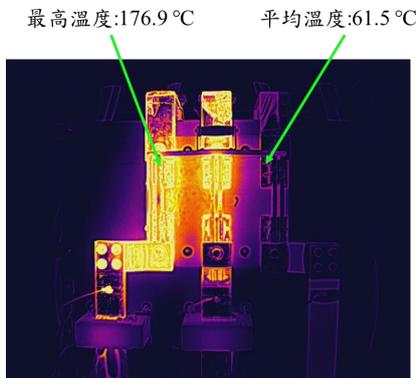
(四) 鋤刀開關熱異常(圖 5)：此現象產生原因為鋤刀開關耐電流不足、腐蝕性氣體加速金屬氧化、疏於維運檢查，因鋤刀開關位於表前開關箱體中，此處於案場併台電電網後，台電會上鎖，維運廠商因不敢剪開鎖，或者不想向台電報備，導致維運疏於檢查，而內部金屬老化惡性循環，因高溫金屬變形產生空隙而引發電弧火災；也常有廠商設計時，耐電流規格不足，於案場併網後，便開始產生高溫；因此建議廠商於設計時須注意耐電流規格，平時也需剪開鎖定期維運採用熱影響檢查，如遇熱異常應向台電申請停電，進行設備清潔保養。

圖 5、鋤刀開關熱異常

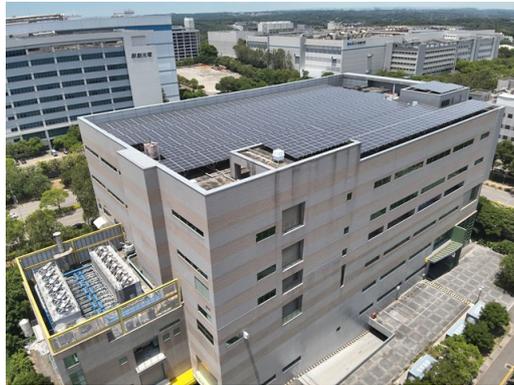
此案場(圖6)位於苗栗縣，屬於屋頂型太陽光電案場，設置容量為493.34 kWP，業者為購買太陽光電系統投資業者，因對系統維運方式以及發電量不好，希望藉由此次健檢與查訪的活動，協助分析案場原因與維運技術指導，至現場檢查後，於開路電壓量測(表1)串列編號PV13-M2-1，串列片數與單線圖不一致，因此建議廠商自行針對案場做一次全面性開路電壓量測，落實核對單線圖；熱影像檢查表前開關箱時，發現鋤刀開關有熱異常(圖 7、

圖 6、案場空拍資訊

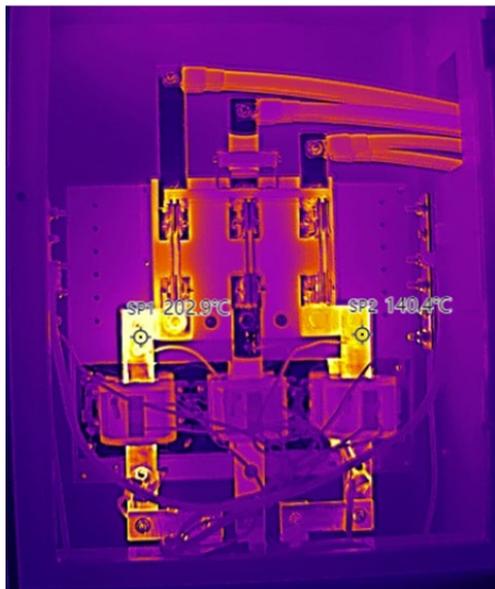
圖 8) · 且溫度達202.9 °C · 現場鋸刀開關耐電流為700 A · 經過確認現場使用15台變流器 · 每台最大電流輸出為50 A · 計算耐電流規格應為50 x 15 x 1.25=937.5 A · 應選用耐電流1000A鋸刀開關 · 包含交流箱、表後箱中無熔絲開關 · 都選用700A規格 · 建議廠商須向台電申請停電後 · 進行更換鋸刀開關、無熔絲開關。

圖 7、表前開關箱熱影像圖

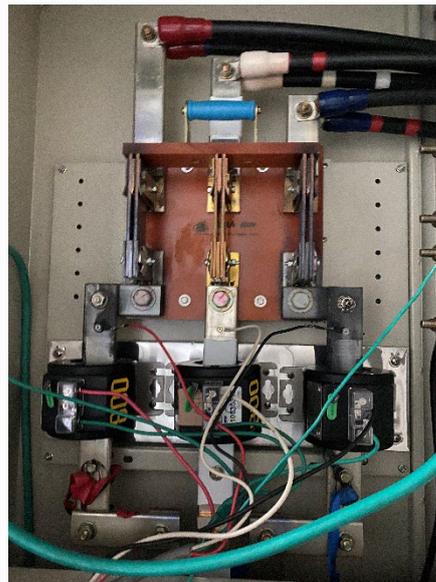
8、表前開關箱鋤刀開關
