# 日本太陽能發電系統火災案例評析

林育如/ 工研院 綠能所 太陽光電技術組, 副工程師

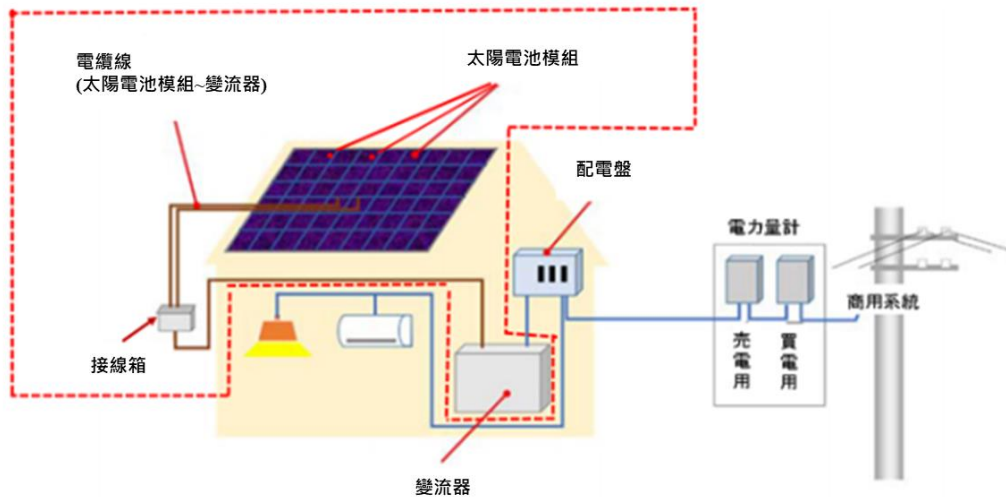
有別於台灣住家大多為平屋頂，採用的是屋頂棚架型太陽光電系統，日本的平房以斜屋頂居多，因此住宅型的太陽光電系統多為屋頂平貼型(圖1)。雖然太陽電池模

圖1、住宅用太陽光發電系統概觀(紅色虛線部分)

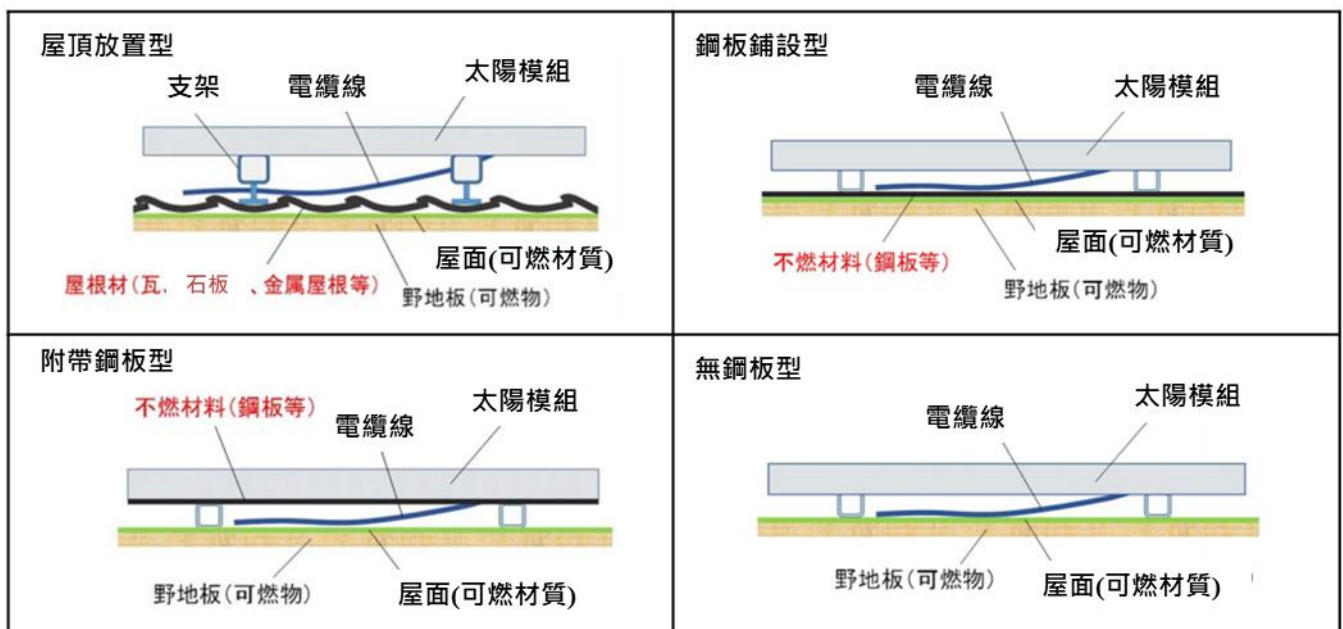
圖4、住宅用的太陽光發電系統分類

其中住宅型的火災大多為無鋼板型的住屋居多。屋頂放置型的住宅使用了瓦片、石板、金屬作為屋頂材料，為不易延燒的材質，鋼板鋪設型的住宅屋頂上鋪設鋼板，也是不易延燒的類型。然而附帶鋼板型與鋼板鋪設型的不同點是模組與可燃材質的屋面夾有電纜線，若電路起火可能有延燒的風險。無論是哪一種類型的屋頂，定期的維運檢驗是非常重要的，若能提前發現電纜線的損壞可以防範火災的發生。
