經濟部能源局

電磁超音波管線腐蝕檢測應用於管線入土端腐蝕高風險範圍抽測之可 行性報告

109年度

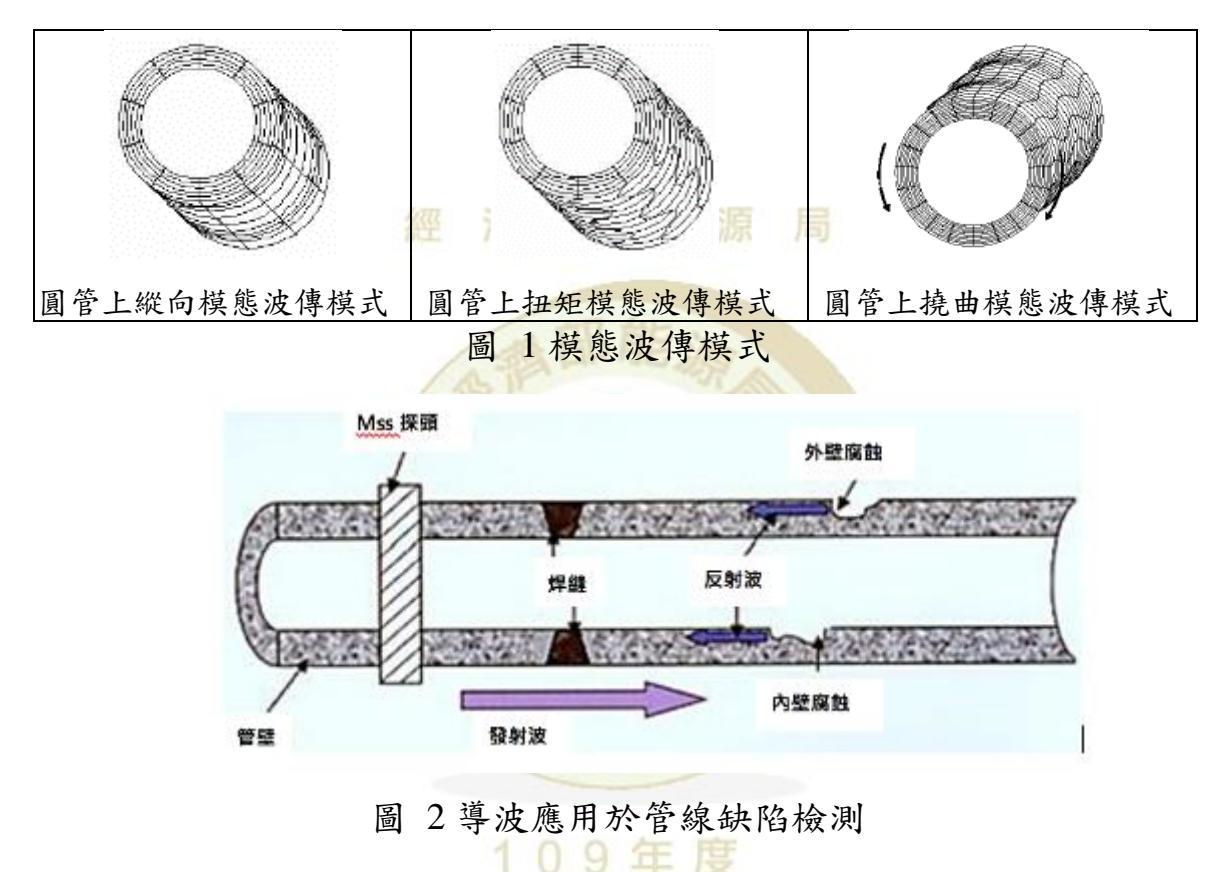
板中傳播相當長的距離而不衰減,且對材料不連續間斷會產生反 射、穿透及波式轉換等現象,如圖 1 所示,因此,可利用萊姆 波回波技術,針對平板或圓管的材料特性及完整性進行檢測。檢 測儀器會藉著軟體將探頭所接收到的回波訊號加以分析比對,以 判斷管線內外壁是否有腐蝕或裂縫之現象,如圖 2 所示。

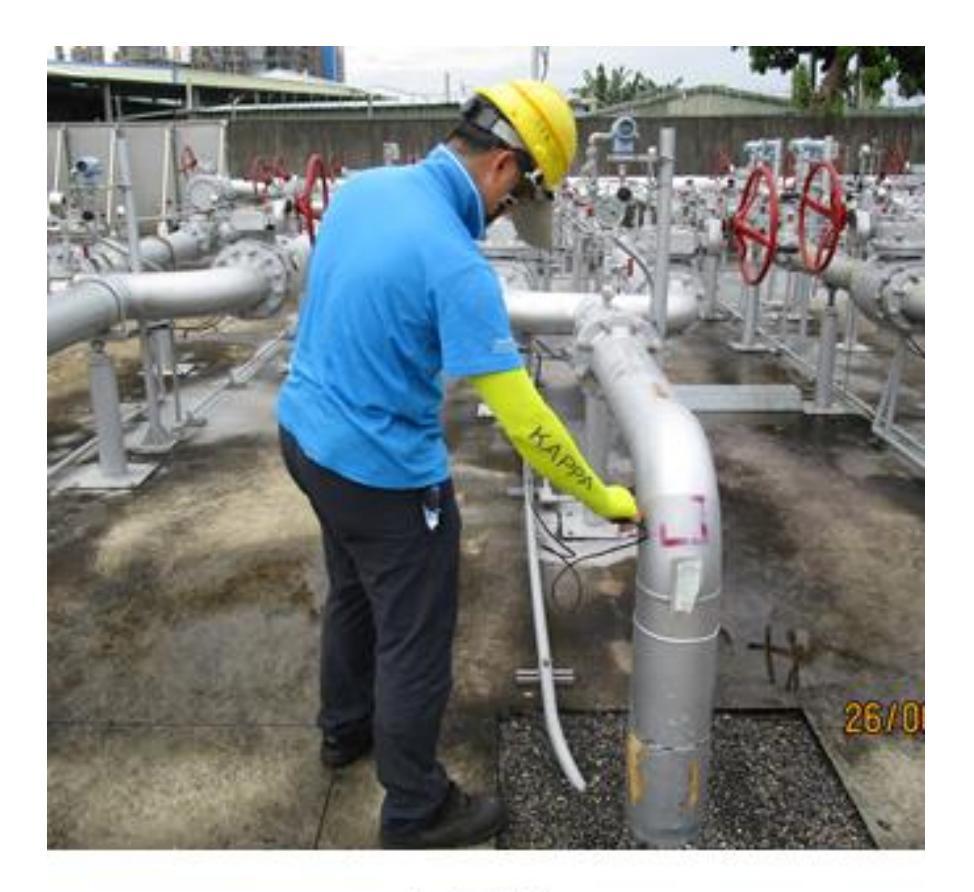
圖 3 A, B-Scan 超音波測厚計

常規使用之超音波檢測應用於缺陷檢出測量厚度等,A-Scan,B-Scan 掃描法,應用單晶體探頭進行點線掃描,或以C-Scan 掃描及 Phased Array Ultrasonic Technology (PAUT)相位陣列 式超音波檢測法可達到小面積近距離範圍檢測,使用於非接觸式 的地下管線,常規超音波則有其侷限性,因此新的超音波檢測應 用方法 (guided wave ultrasonic technology, GWUT)"導波"成為 地下管線檢測之選項。

超音波之A, B, C-Scan 及 PAUT 檢測,因工件接觸式的限制,波式傳遞單向性以及音速路徑限制,無法有效全面檢測管

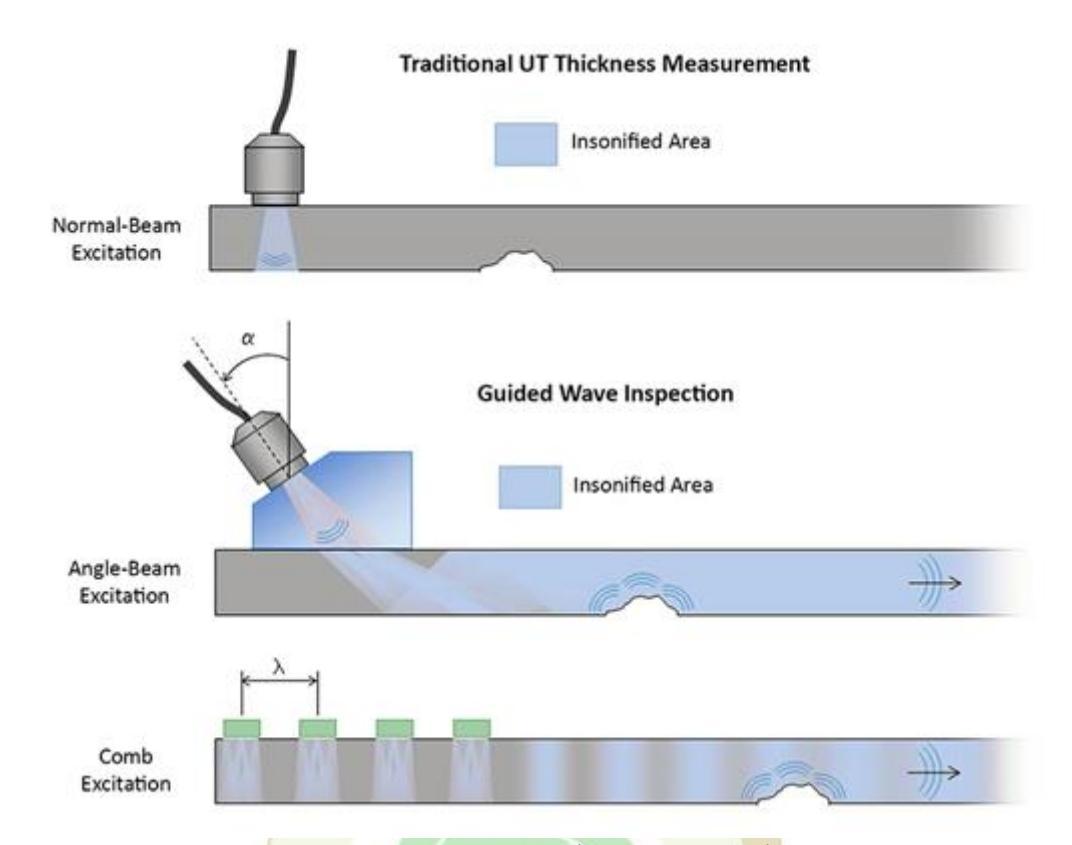
圖 5 超音波厚度量測及導波波式傳遞差異

導波可以實現比常規超音波測試方法有更大的檢查範圍,導 波利用結構邊界(例如板的表面或管道的 OD 和 ID)之間的共 振將結構本身作為音波傳導媒介。因此,儘管常規的超音波系統 通常只能檢查非常接近換能器或直接位於換能器下方的區域,但 導波系統可以檢測到距離換能器數英尺遠,在沒有阻礙的情況下 甚至可達幾百英呎的距離。由於導波的獨特特性,與傳統的 UT 相比,它們還能夠在低頻下檢測出缺陷。

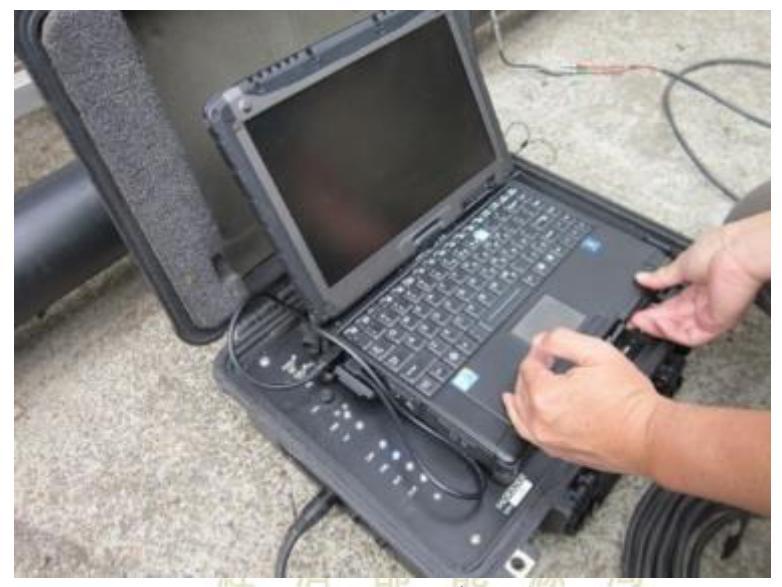
圖 6 MsS 導波系統

MsS 系統是單脈波模式,缺陷檢測靈敏度、檢查範圍、適用 性以及探頭等設備較為簡易,操作上不使用換能器環,因此 MsS 探頭可以 360°覆蓋在管道上一體成形,對管線尺寸沒有限制,導 波激發收電磁信號使用之傳感鐵鈷帶,可隨著管線尺寸大小進行 剪裁,設備包含控制電腦、激發接收系統、電磁傳感模組、線束 及鐵鈷帶。

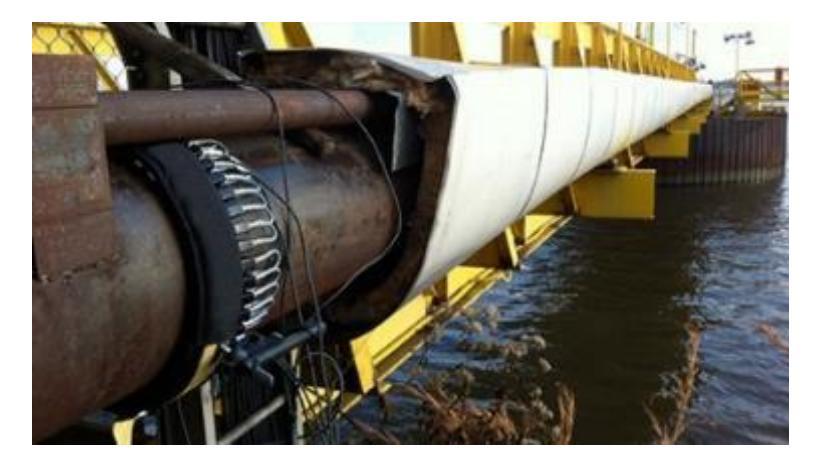
圖 14 管線檢測情況

壓電陣列傳感器型式導波為長距離多模式導波(Long Range Ultrasonic Testing, LRUT)系統,依據管線大小尺寸可以以16或

32 通道或更多通道的接收線路連接壓電陣列傳感器,具有時間延 遲和振幅控制功能,亦可使用低頻導波從一個位置檢查或監視數 百英尺的管線。系統能夠檢測壁厚的任何變化,通過聚焦技術提 供有關圓周範圍的顯示信息。系統包括永久或臨時放置在管道上 的電磁伸縮軸環,脈衝發生器/接收器單元以及軟體等部份。

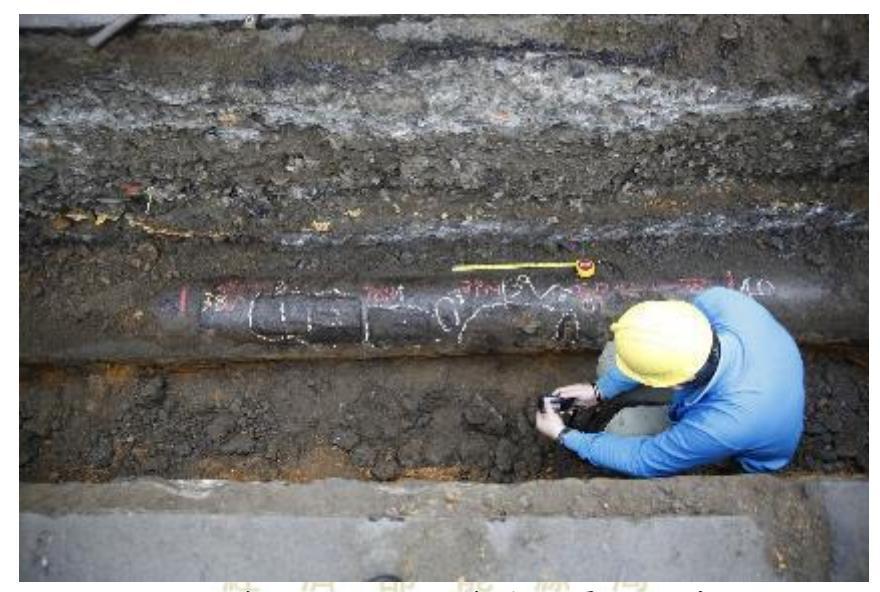
圖 15 實地開挖發現管線包覆破損情況

地下管線存在腐蝕類型包含;均勻腐蝕(Uniform corrosion)、點蝕、 雜質沖蝕、雜散電流腐蝕等,天然氣輸送管線出入土端界面存在混凝 土或土壤,在包覆老化劣化的情況下,電位腐蝕極易發生,因此間接 造成管線腐蝕情形發生的可能性。

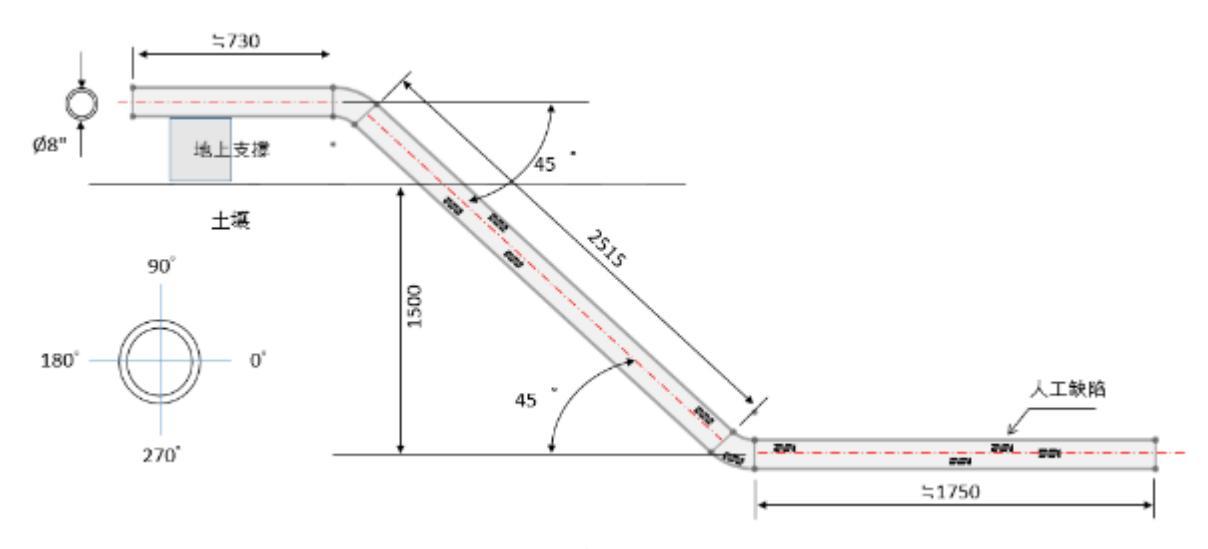
圖 18 人工缺陷標準管件施工設計圖

電磁超音波管線腐蝕檢測評估應用於管線入土端腐蝕高風險範 圍抽測之可行性執行方式,針對地下管線可能存在之缺陷大小,距離 入土端之距離等情況製作人工缺陷標準管件,標準管件以長度 6 公 尺 8 英吋 SCH40 材質鋼管製作缺陷,人工缺陷加工完成後再以防蝕 帶包覆,實地埋設進行實驗,人工缺陷分佈在管線截面不同角度,模 擬導波對缺陷相位識別的確認,人工缺陷深度與管壁厚度之比例,以 及人工缺陷截面積與管件截面積之比例如下表所示,人工缺陷加工設 計圖(如圖 18 至圖 22 所示),以模擬管線實際腐蝕減薄情況。

缺陷深度(mm)	管壁厚度	截面積(mm)	截面
	損失比例%		損失比例%
t: 08	12%	Dia.10 x 0.8t	0.1%
t: 2.4	29%	Dia.10 x 2.4t	0.5%
t: 4.0	48%	Dia.10 x 4.0t	0.7%
		Dia.15 x 4.0t	1.1%
	AU OF	Dia.30 x 4.0t	2.2%

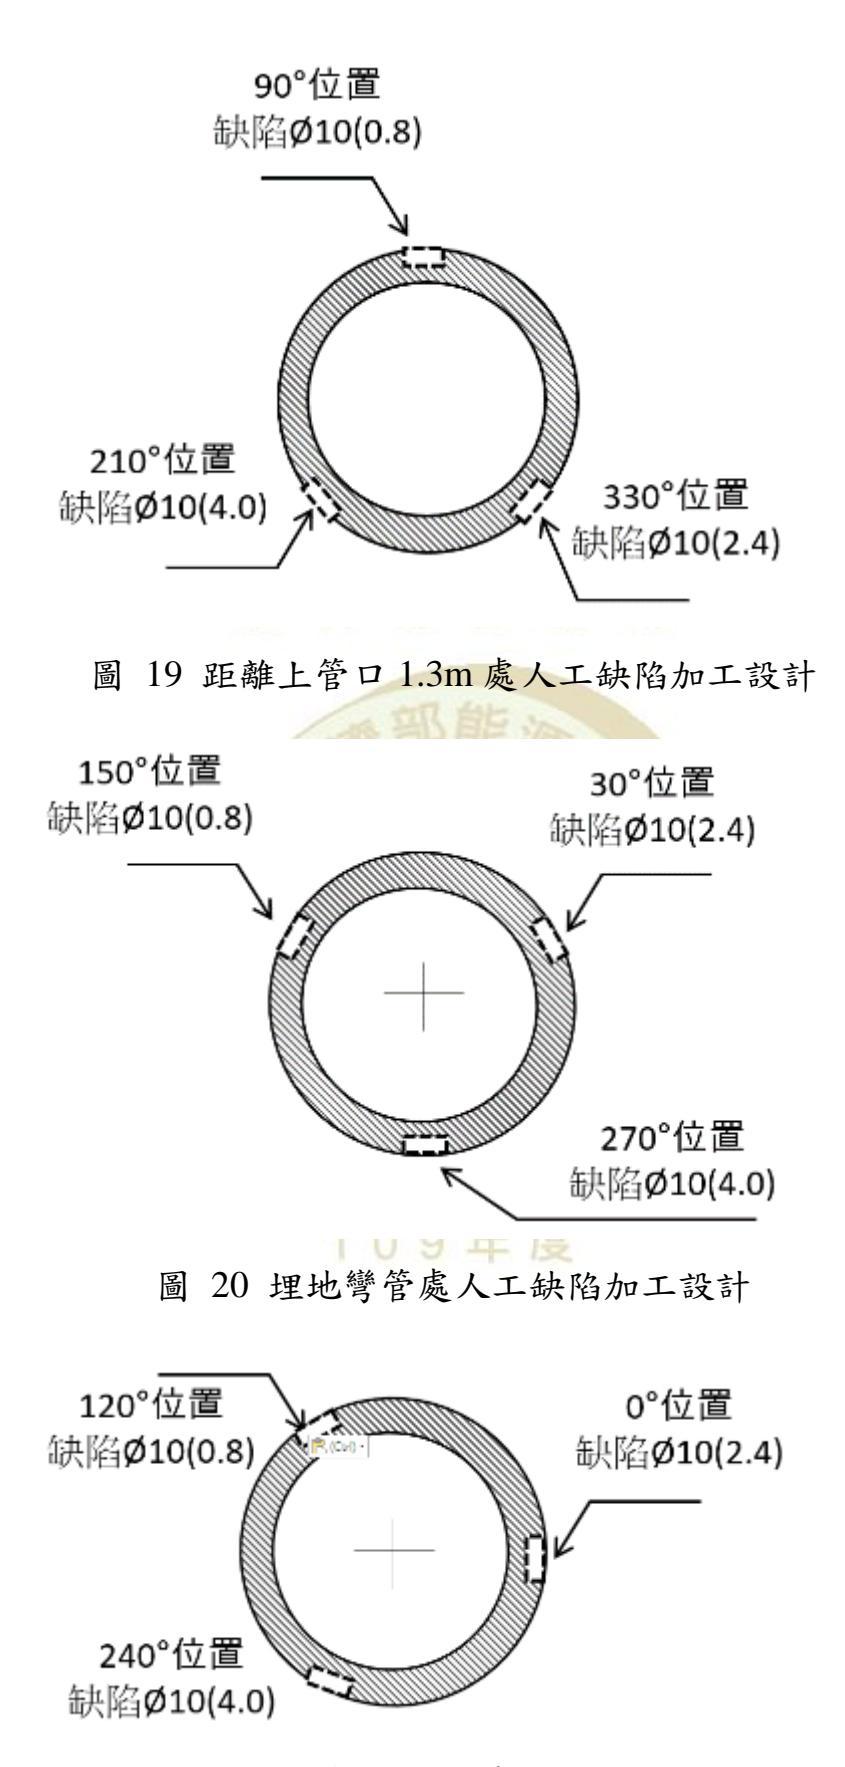
圖 21 距離下管口 0.8m 處人工缺陷加工設計

人工缺陷管件加工規格, Pipe 材質: SCH40(t=8.13)

◎8"管,長度6m

◎採彎管加工

◎頭尾距端面1300、800位置及下彎頭處製作人工缺陷(鑽孔)◎缺陷深度以鑽頭平行區為基準

◎缺陷深度加工精度±0.1

◎製作缺陷加工後以柏油帶包覆整支管件,土壤上方不包覆◎管件上端面配置法蘭,下端面以銲接盲封

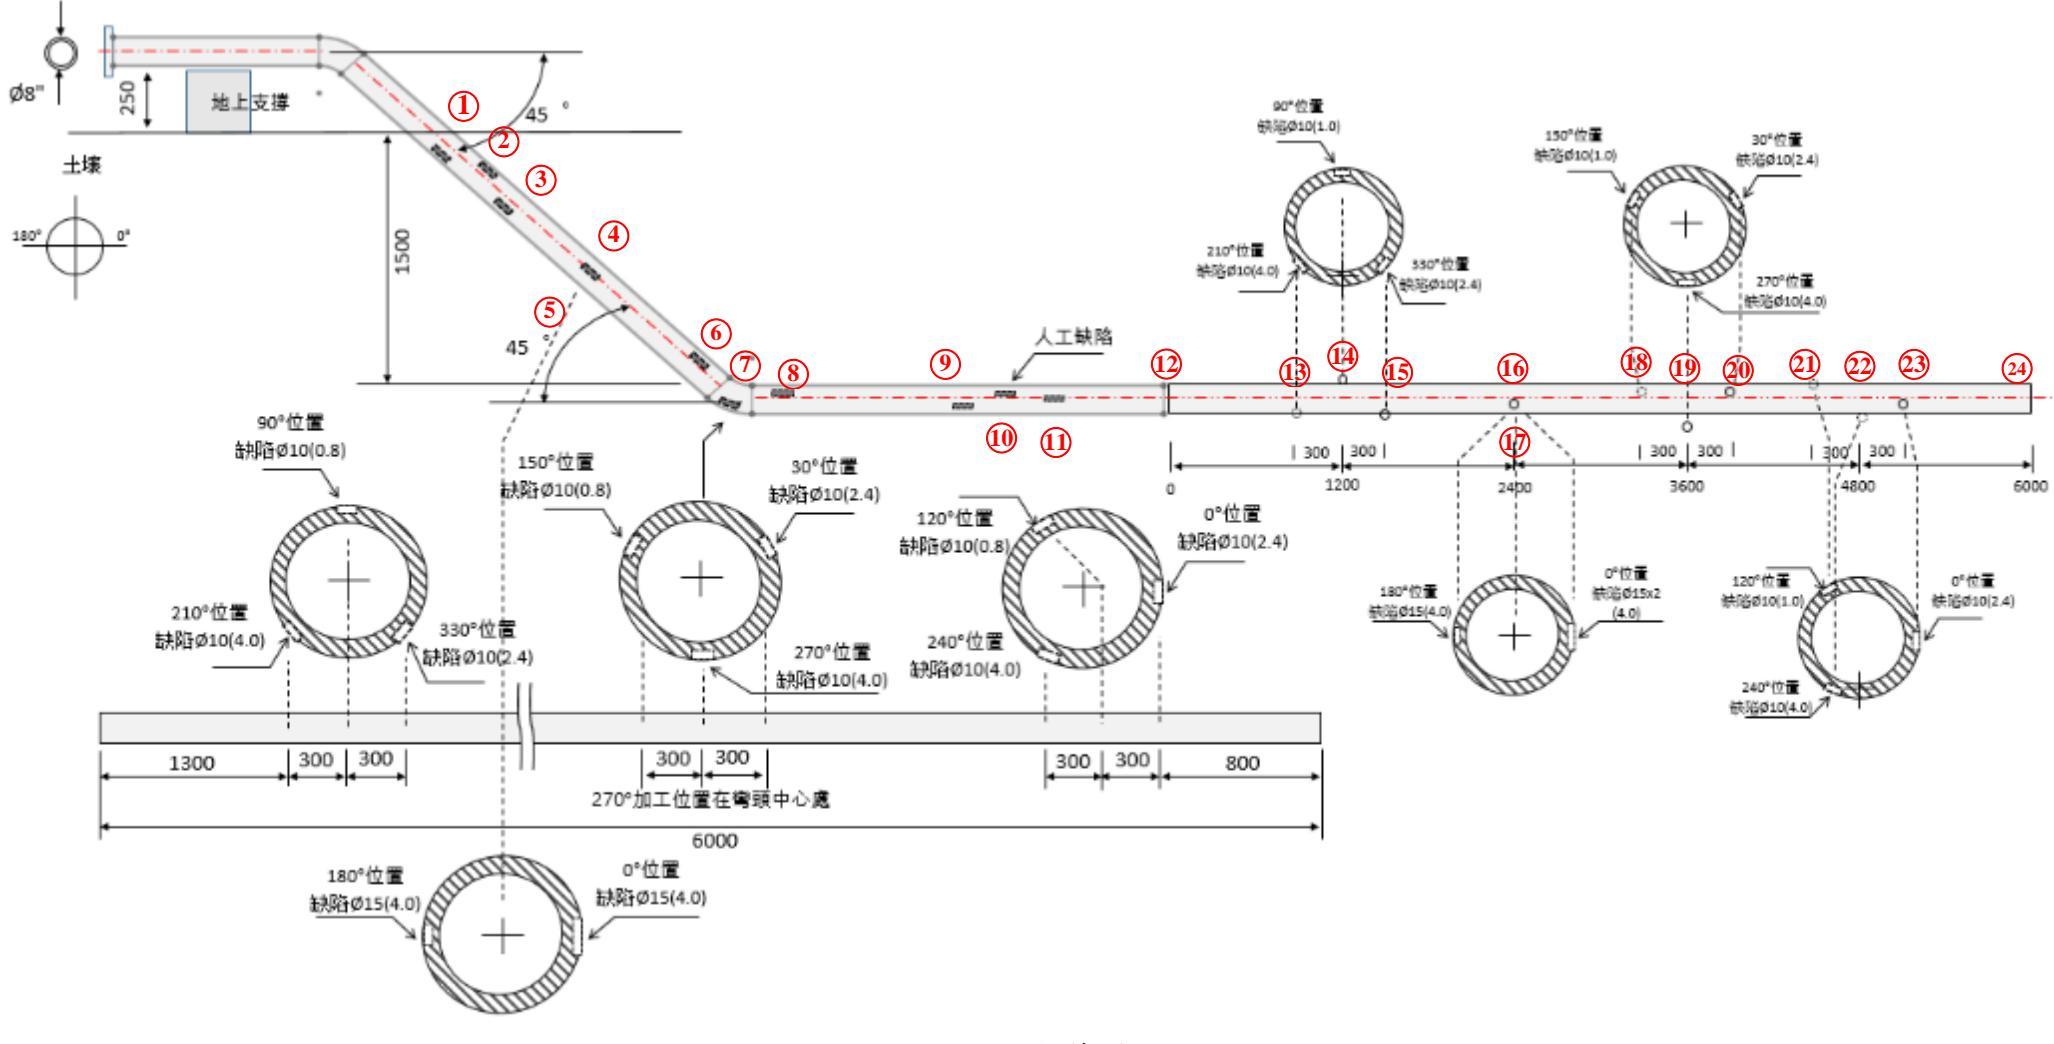
圖 23 人工缺陷標準管件施工設計圖

製作人工缺陷標準管件,原標準管件設計以長度6公尺8英 吋 SCH40 材質鋼管製作缺陷,考慮管線實際存在對接銲接情況, 因此在原設計彎管端面增加一截真管,以全周銲接方式連接,延 伸長度6公尺,全周銲接處可作為導波信號校準使用,人工缺陷 標準管件延伸設計及實際完成件(如圖 63 所示),詳細人工缺陷尺 寸、管件壁厚損失及管件截面損失(如表 2 所示)。

人工缺陷	1	2	3	4	5	6	7	8	9	10	11	12	備註
距離(m)	1.66	1.96	2.26	2.53	2.53	3.63	3.90	4.19	4.64	4.96	5.25	6.00	
直徑(mm)	10	10	10	15	15,15	10	10	10	10	10	10	銲道	兰名庇
深度(mm)	4.0	1.0	2.4	4.0	4.0	1.0	4.0	2.4	4.0	1.0	2.4	0	東巴瓜
角度(度)	210	90	330	0	180	150	270	30	240	120	0	全周	巴・八
壁厚損失%	48%	12%	29%	48%	48%	12%	48%	29%	48%	12%	29%		尘畎佰
截面損失%	0.7%	0.1%	0.5%	1.1%	2.2%	0.1%	0.7%	0.5%	0.7%	0.1%	0.5%		
人工缺陷	13	14	15	16	17	18	19	20	21	22	23	24	備註
距離(m)	6.94	7.24	7.55	8.45	8.45	9.35	9.65	9.96	10.55	10.85	11.15	12.00	
直徑(mm)	10	10	10	15	15,15	10	10	10	10	10	10	銲道	
深度(mm)	4.0	1.0	2.4	4.0	4.0	1.0	4.0	2.4	4.0	1.0	2.4	0	
角度(度)	210	90	330	0	180	150	270	30	240	120	0	全周	
壁厚損失%	48%	12%	29%	48%	48%	12%	48%	29%	48%	12%	29%		
截面損失%	0.7%	0.1%	0.5%	1.1%	2.2%	0.1%	0.7%	0.5%	0.7%	0.1%	0.5%

人工缺陷距離之計算方式,以法蘭銲道為零點,逐一記錄每一缺陷之距離,對應人工缺陷之直徑、深度及管件圓周 角度,並計算管件壁厚損失比例以及管件截面積損失比例,以作為電磁超音波法(GWUT)應用電磁超音波管線腐蝕檢 测,缺陷信號檢出之依據。

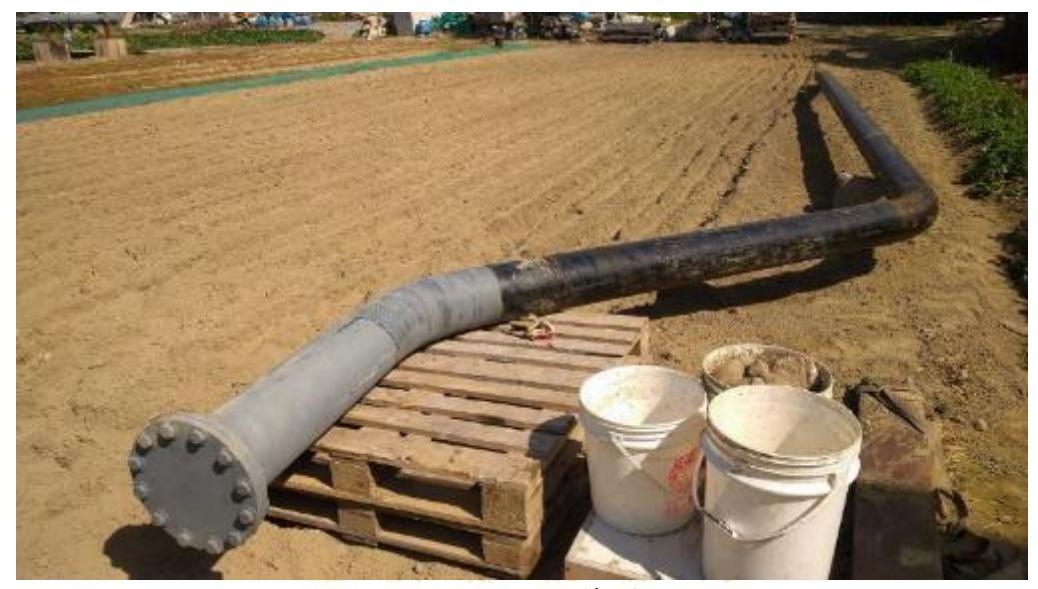
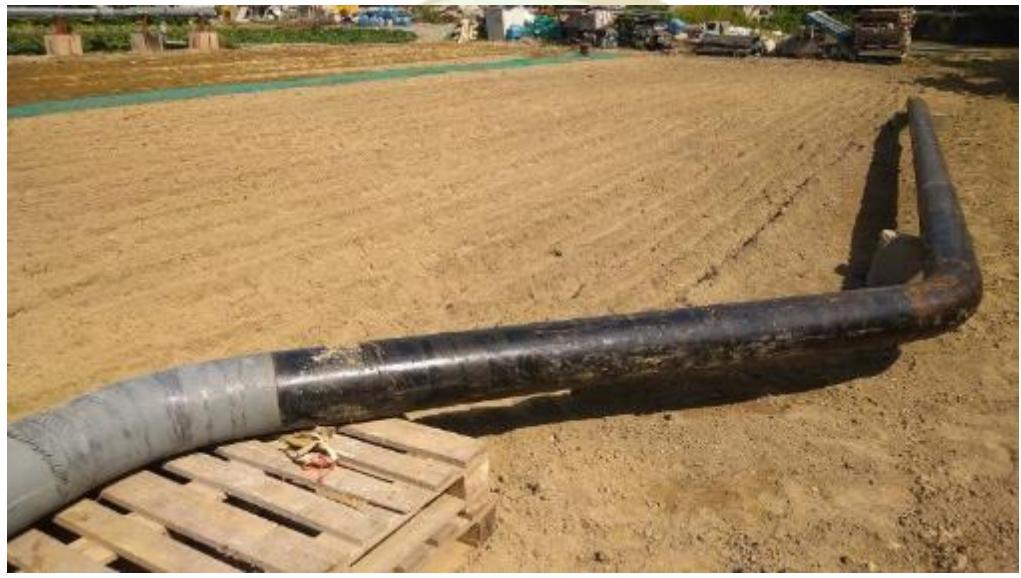
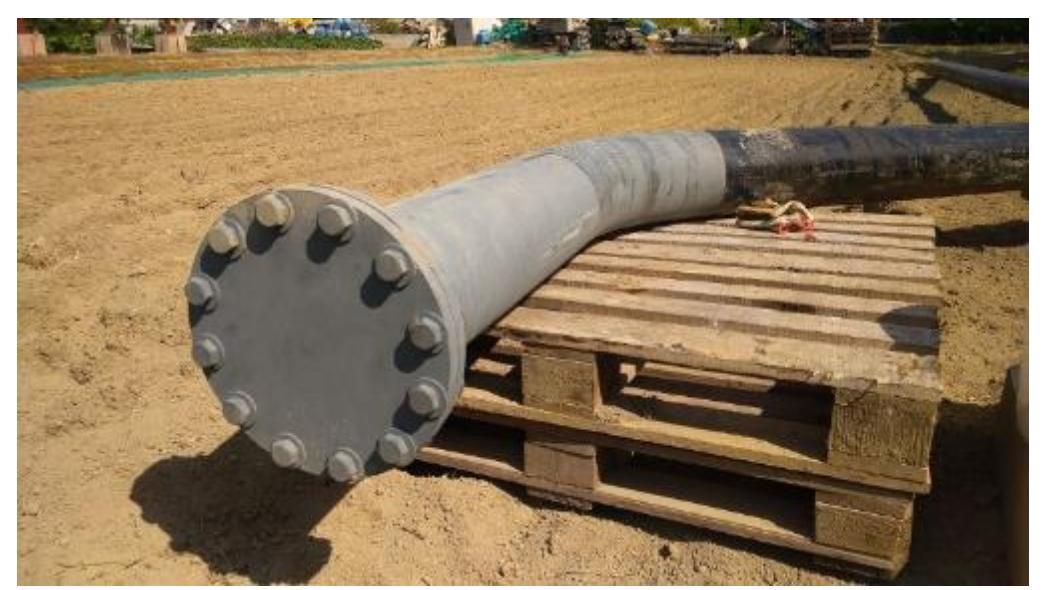
圖 24 人工缺陷標準管件加工成型

圖 25 人工缺陷標準管件加工成型

圖 26 人工缺陷標準管件加工成型法蘭面處

人工缺陷標準管件進行電磁超音波法測試現場(如圖 24 至圖 26),以及柏油防蝕帶披覆之人工缺陷標準管測試現場 (如圖 27 至圖 29)。

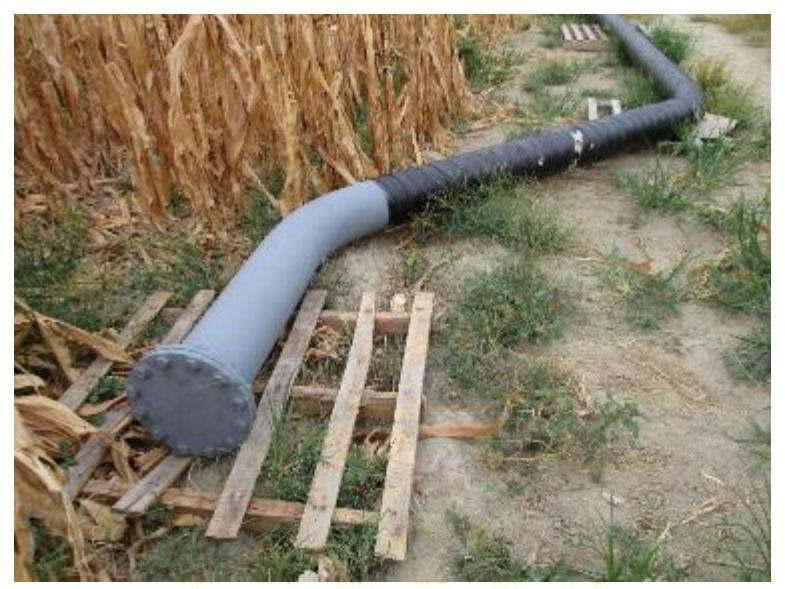
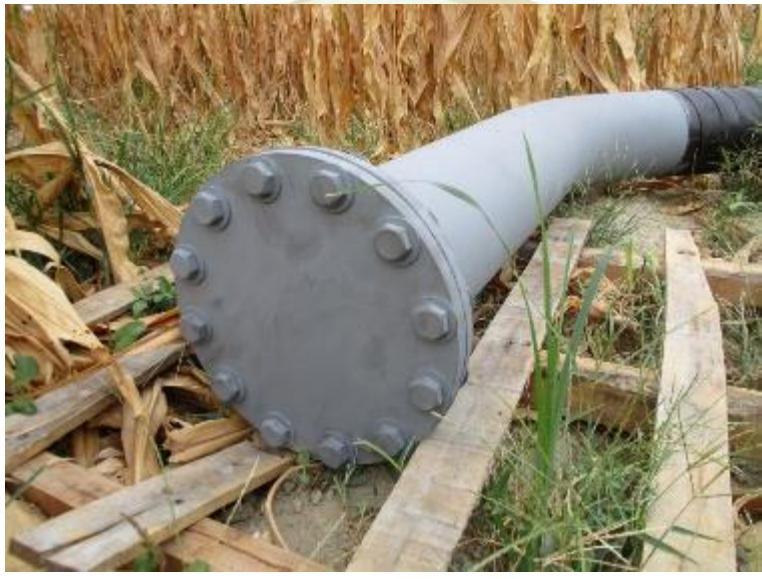
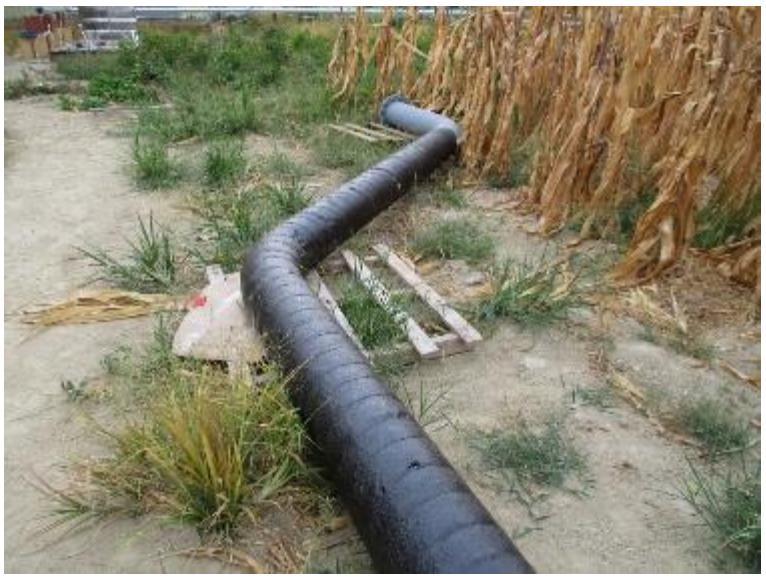
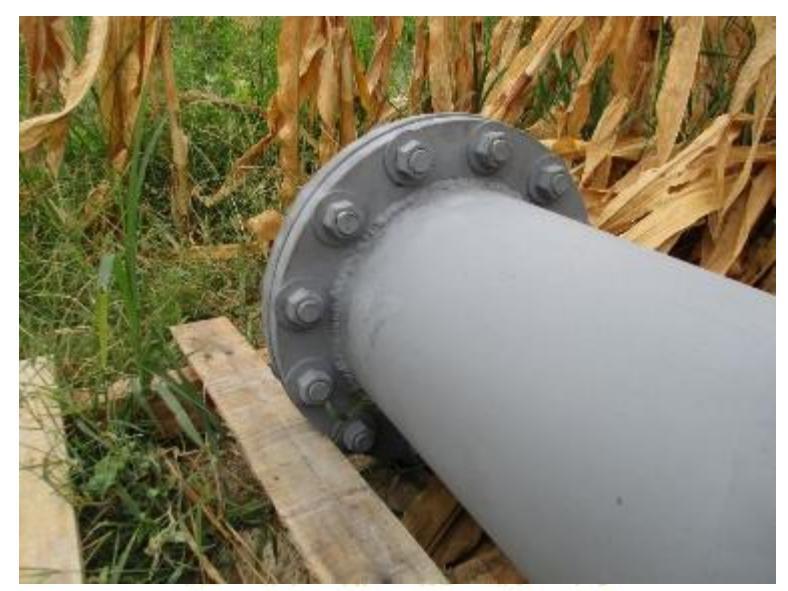
圖 27 人工缺陷標準管件加工成型披覆柏油防蝕帶

圖 28 人工缺陷標準管件加工成型披覆柏油防蝕帶法蘭面處

圖 29 人工缺陷標準管件加工成型披覆柏油防蝕帶

圖 30 人工缺陷標準管件加工成型披覆柏油防蝕帶

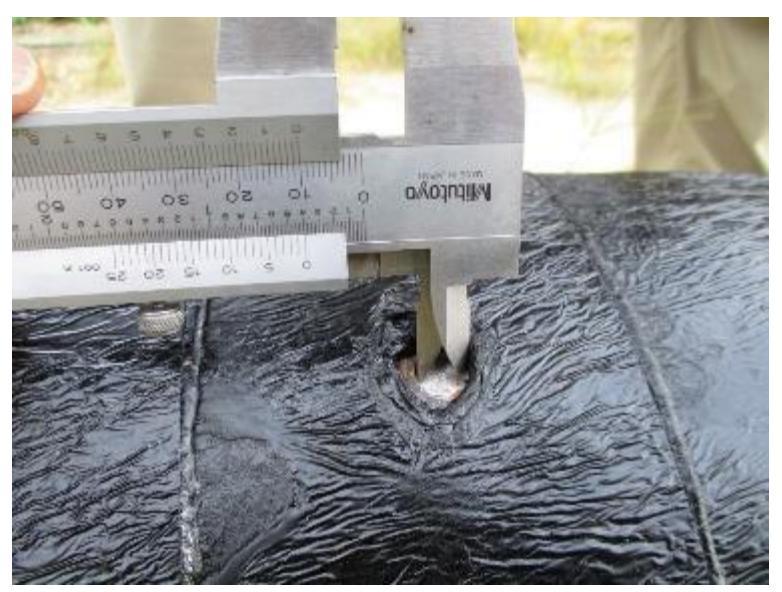
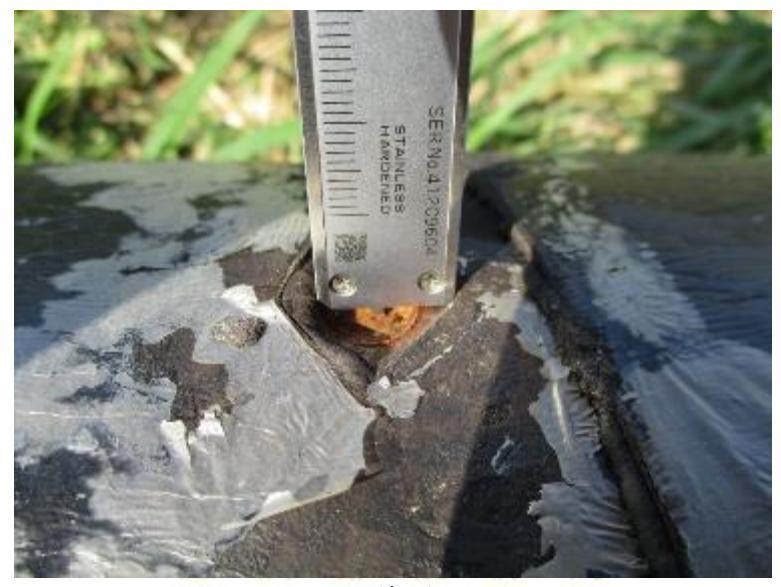
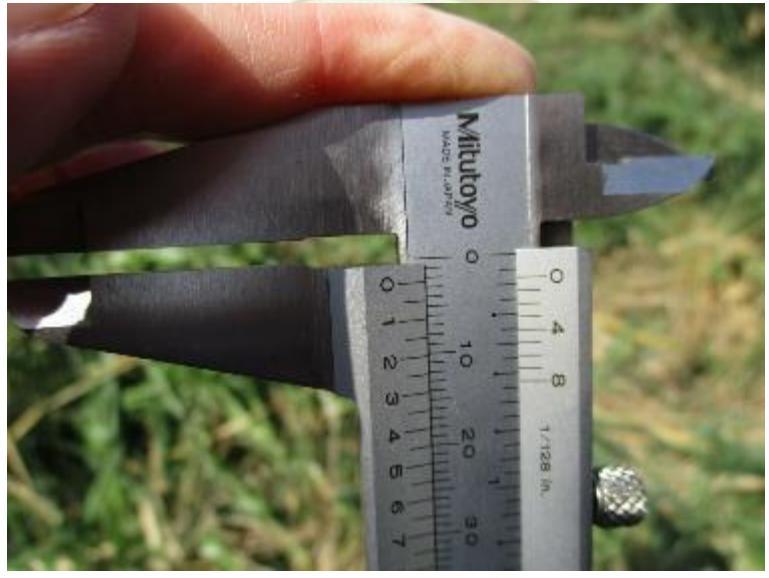
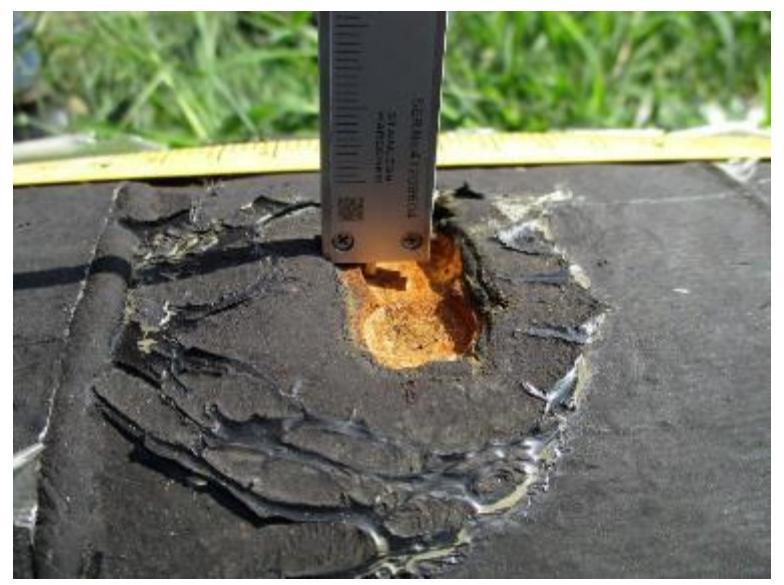
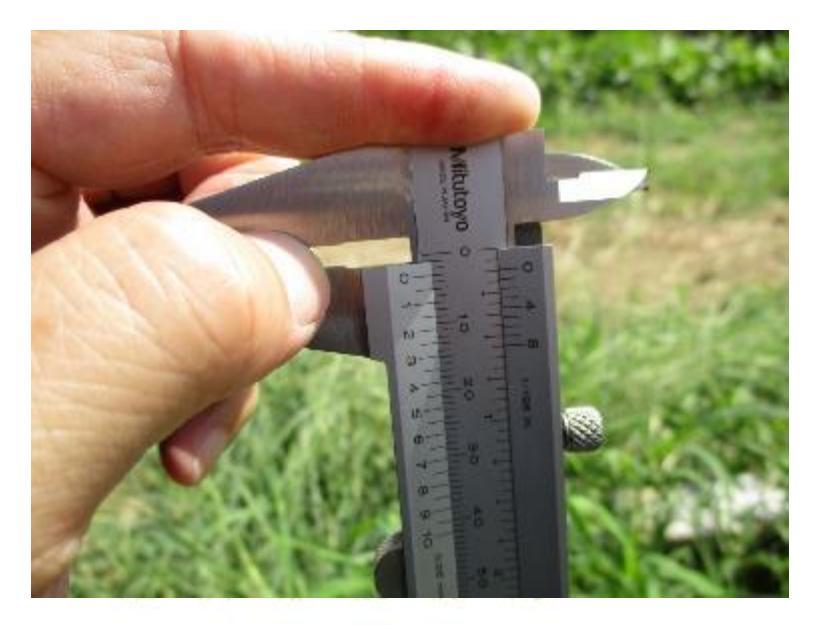
圖 32 標準管件人工缺陷 Dia. 10mm

圖 33 標準管件人工缺陷

圖 34 標準管件人工缺陷鑽孔深度 2.4mm

圖 35 標準管件人工缺陷 Dia. 15mm x 2

圖 36 標準管件人工缺陷鑽孔深度 4.0mm

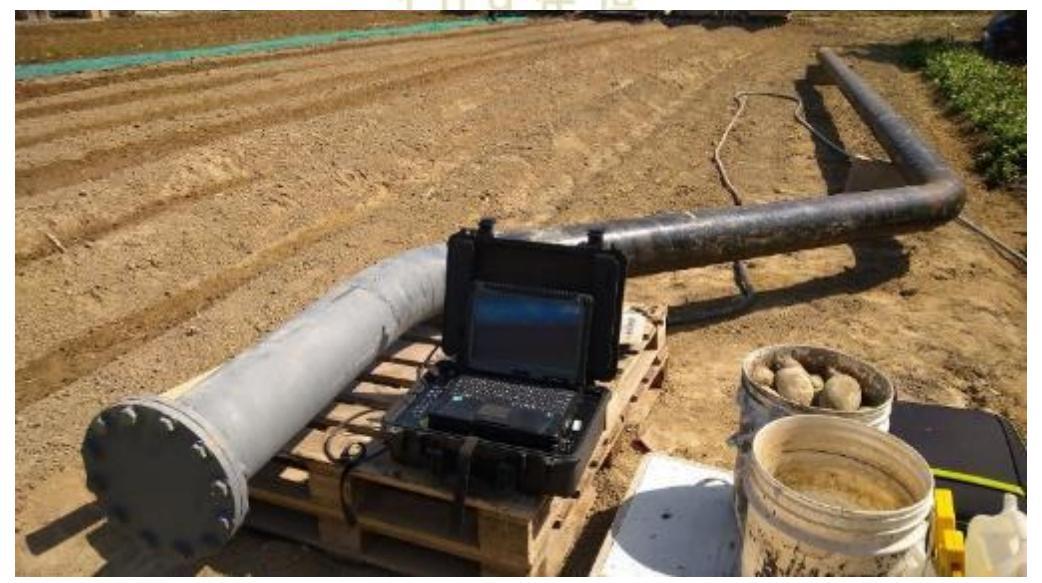
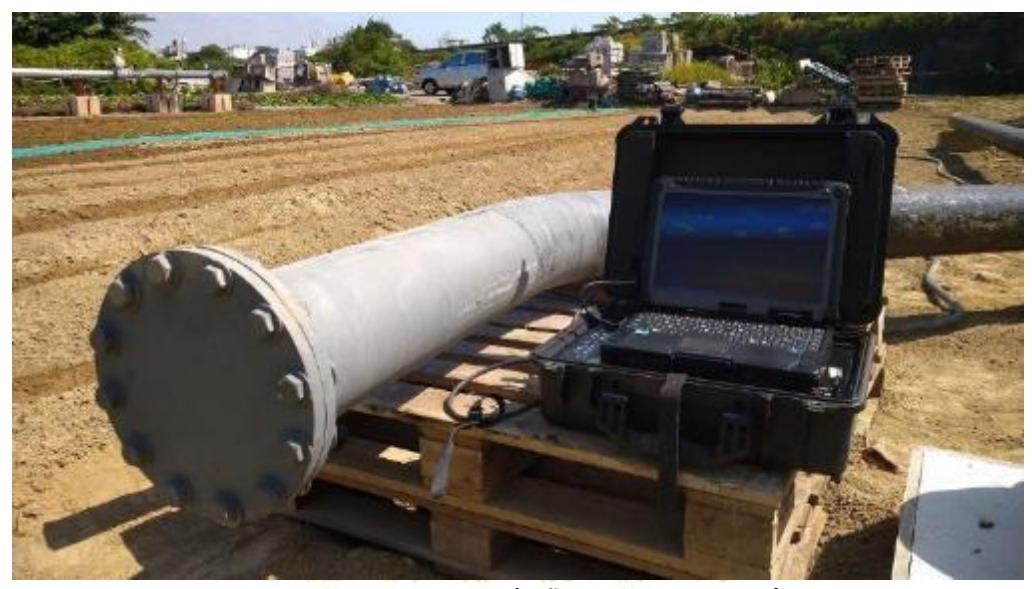
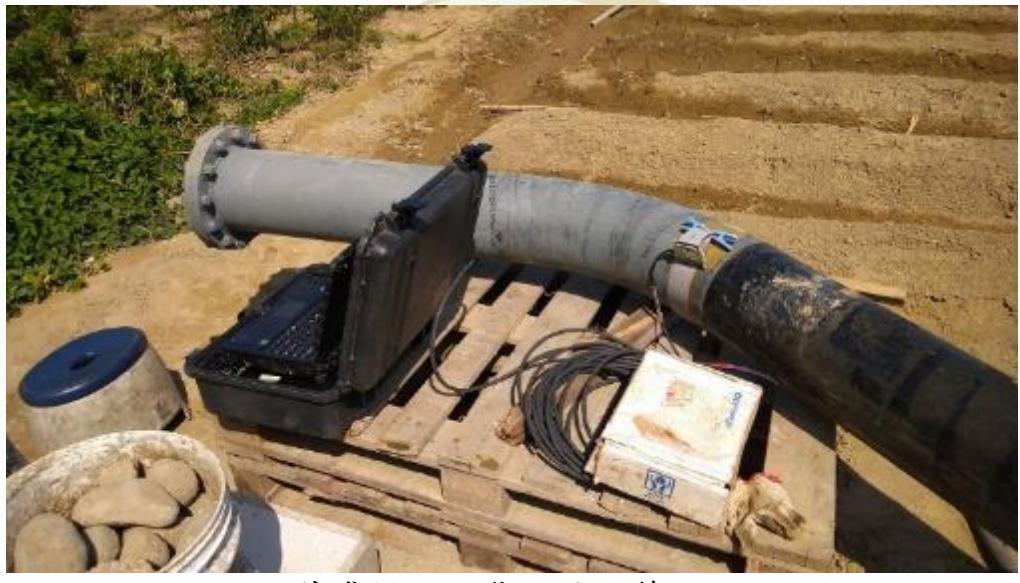
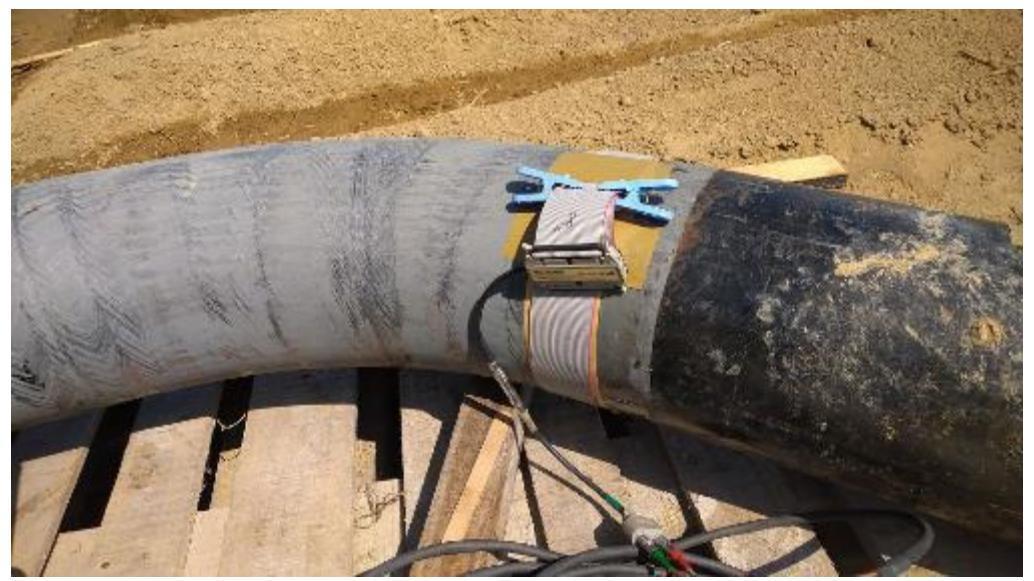
考慮業者管線實際埋設於地下,適合裝設電磁傳感模組位置僅在斜管處以 及靠近法蘭處,因此電磁傳感模組安裝距離法蘭1.4m處(如圖 37~圖 40 所示), 導波向人工缺陷標準管末端發射信號,並以多頻傳感器分別以32,45,64,90,128, 180,250KHz頻率激發超音波(如圖 41 所示),依據多頻超音波信號傳遞的強弱、 距離,以得到不同大小和不同距離的回波信號,進而分析檢測的敏度。

圖 37 MsSR 電磁傳感超音波對人工缺陷標準管進行導波檢測

圖 38 MsSR 電磁傳感超音波檢測系統

圖 39 傳感模組安裝距離法蘭 1.4m 位置

圖 40 MsSR 電磁傳感模組安裝

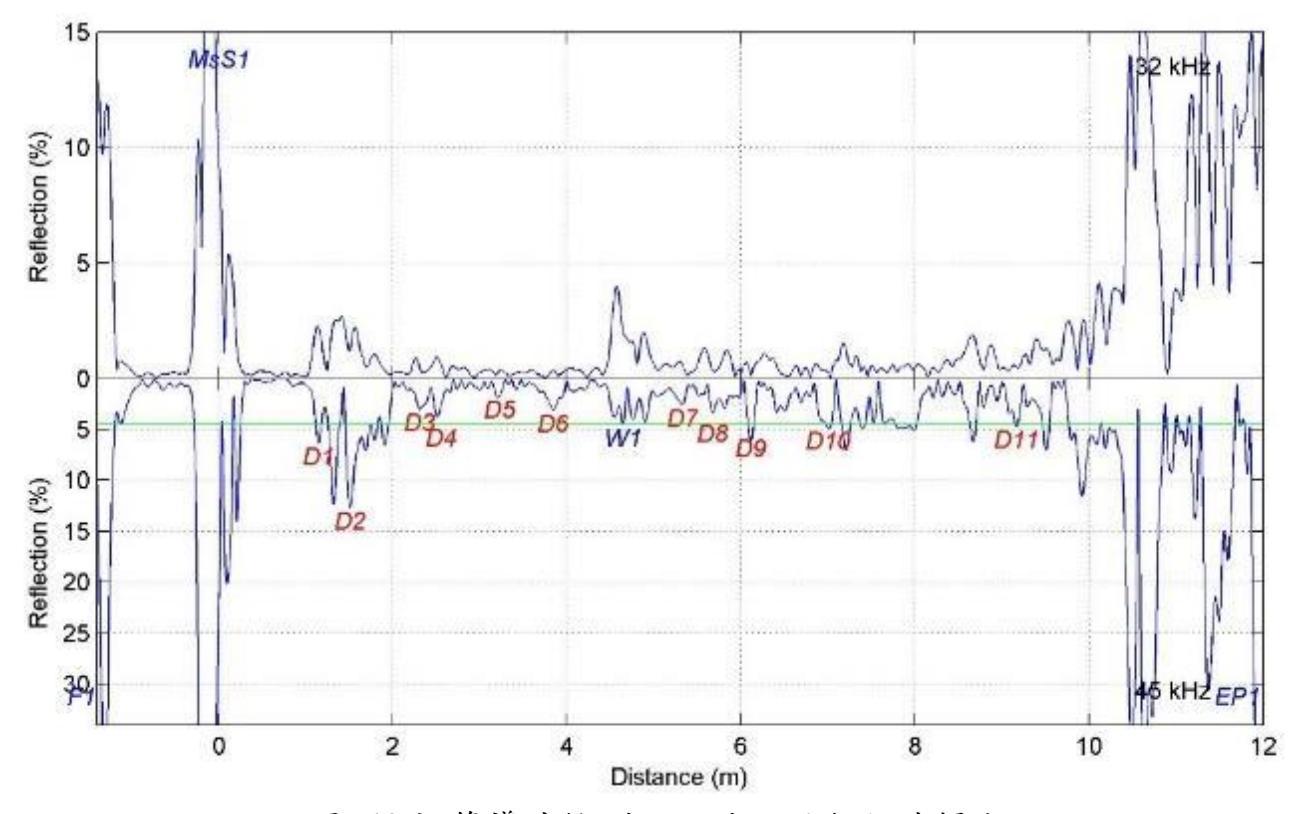
圖 42 裸管導波檢測人工缺陷反射信號標定

依據 MsSR 電磁傳感超音波檢測系統進行裸管導波檢測,檢測所得到的信號(如圖 42 所示),反射信號標示之 F1 為法蘭, MsS1 為起啟脈波, D1~D11 為 人工缺陷反射信號, W1 為銲接銲道反射信號, EP1 為管件終點反射信號。曲線 圖 X 軸為音波路徑距離, Y 軸為回波反射信號,其依回波反射強弱呈現正相關 顯示, X 軸零點之前(左側)信號為法蘭的反射信號,距離 10m~12m 出現強振 幅反射信號為管件端面反射信號加成造成,此信號與起始脈波信號,皆無法做為缺陷判別使用。

電磁傳感模組超音波檢測雖然使用多頻傳感器,但是音波傳遞依循物理特性,低頻信號可以有遠距離傳遞效果,但是缺陷鑑別靈敏度較差,高頻信號可以得到較佳的缺陷鑑別力,但是衰減大傳遞距離短。因此多頻傳感器應用於此 人工缺陷標準管時,在 32KHz 和 45KHz 時得到較佳的缺陷反射信號,缺陷特 徵亦比較顯著,尤其在 45KHz 時缺陷特徵信號特別明顯。

電磁傳感超音波檢測音波波速之決定,以電磁傳感模組安裝位置到管件全 周銲道距離4.6m及管件末端12m兩者為校正點,再反推音波波速為3080m/sec, 以此值確認各個人工缺陷位置與檢測音波反射信號。

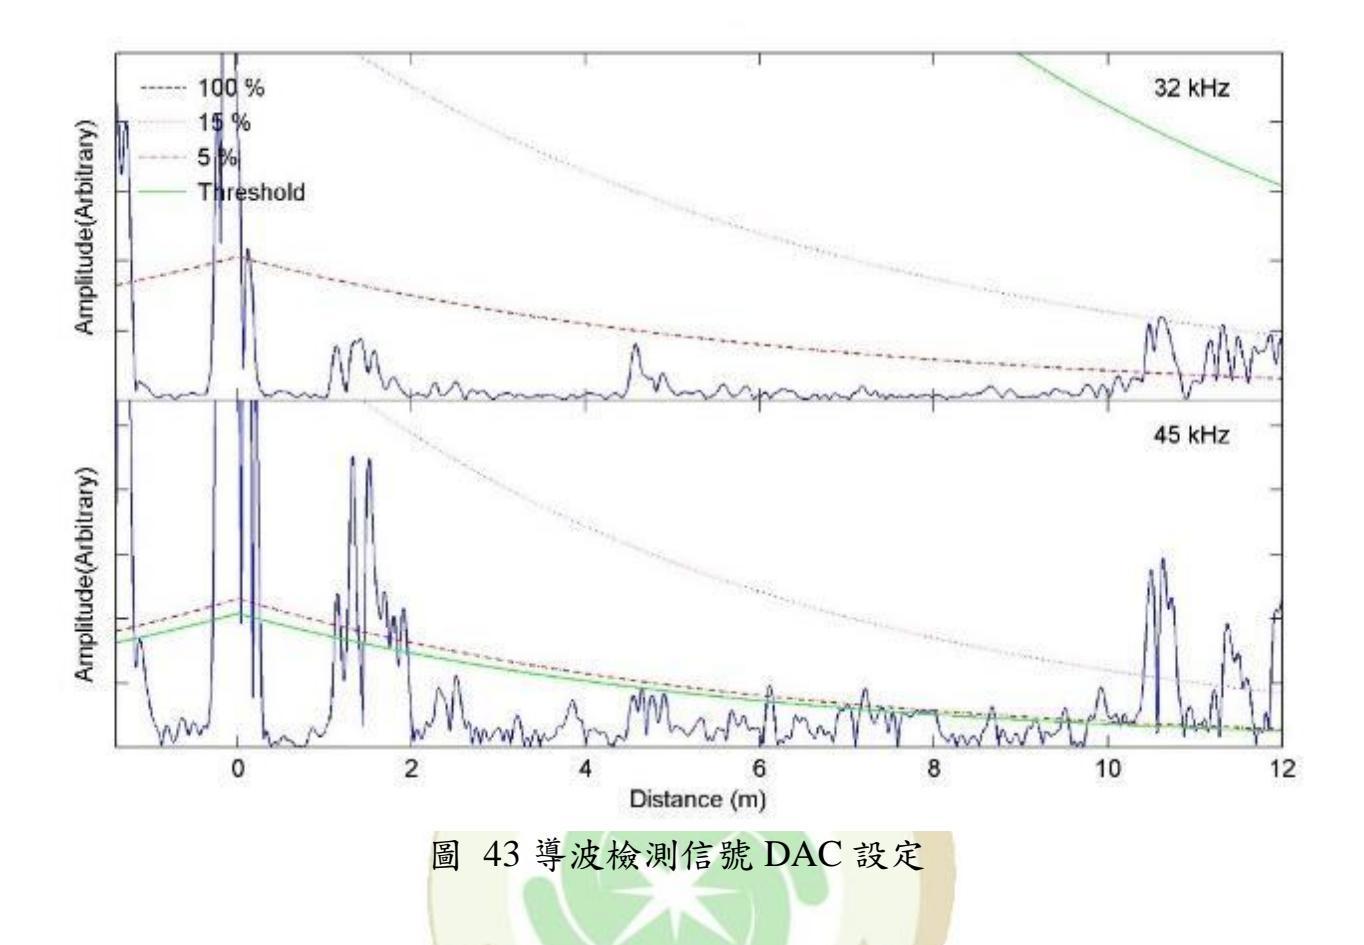
考慮缺陷在不同距離產生可能的衰減,距離振幅曲線(DAC)設定於4.6m 全 周銲接處之回波信號波峰為主,補償距離造成的信號衰減(如圖 43 所示)。

Sym.	Dist.(m)	% Refl.	Comment	
F1	-1.31	47.7	Flange; D1 (1.1, 1.96);	
MsS1	0.00	12	Initial Pulse;	
D1	1.15	6.3	Defect; 82.6-% wall loss;	
D2	1.51	12.7	Defect; 100.0-% wall loss;	
D3	2.31	3.0	Defect; 50.1-% wall loss; D1-F1 (2.5, 2.42);	
D4	2.56	2.5	Defect; 44.7-% wall loss;	
D5	3.23	1.7	Defect; 34.9-% wall loss;	
D6	3.84	3.1	Defect; 51.1-% wall loss;	
W1	4.65	4.5	Weld;	
D7	5.33	2.6	Defect; 45.3-% wall loss;	
D8	5.67	3.3	Defect; 53:7-% wall loss;	
D9	6.11	6.1	Defect; 80.8-% wall loss;	
D10	7.00	4.8	Defect; 68.8-% wall loss;	
D11	9.17	4.7	Defect; 67.7-% wall loss;	
EP1	11.98	38.3	End of Pipe;

電磁傳感超音波檢測人工缺陷裸管,依檢測結果得到 D1~D11 等 11 個人工 缺陷反射信號,缺陷距離定位、回波振幅高度及管壁厚度損失計算(如表 3 所 示)。

MsSR 電磁傳感超音波檢測系統進行裸管導波檢測,檢測結果與實際缺陷尺寸比對,對缺陷的定位在 4.6m 全周銲 道之前距離數值相當準確,經過全周銲道後缺陷位置前移,且回波信號不易辨識,經過 7m 以後受到管件尾部端面反射 回波干擾,信號放大後完全無法辨別。另外,因距離振幅曲線(DAC)設定於 4.6m 全周銲接處之回波信號波峰,以致其它 缺陷信號反射振幅偏高,經系統計算後管件壁厚損失數值也顯示出異常嚴重。 由於前項距離振幅曲線(DAC)設定於 4.6m 全周銲接處,導致缺陷信號振幅 及壁厚損失數值失真,因此修改距離振幅曲線(DAC)設定於管件截面 Dia.15mm x 3,人工缺陷回波信號 1.1m 處為基準,位置(如圖 44 之 D1 回波信號)。

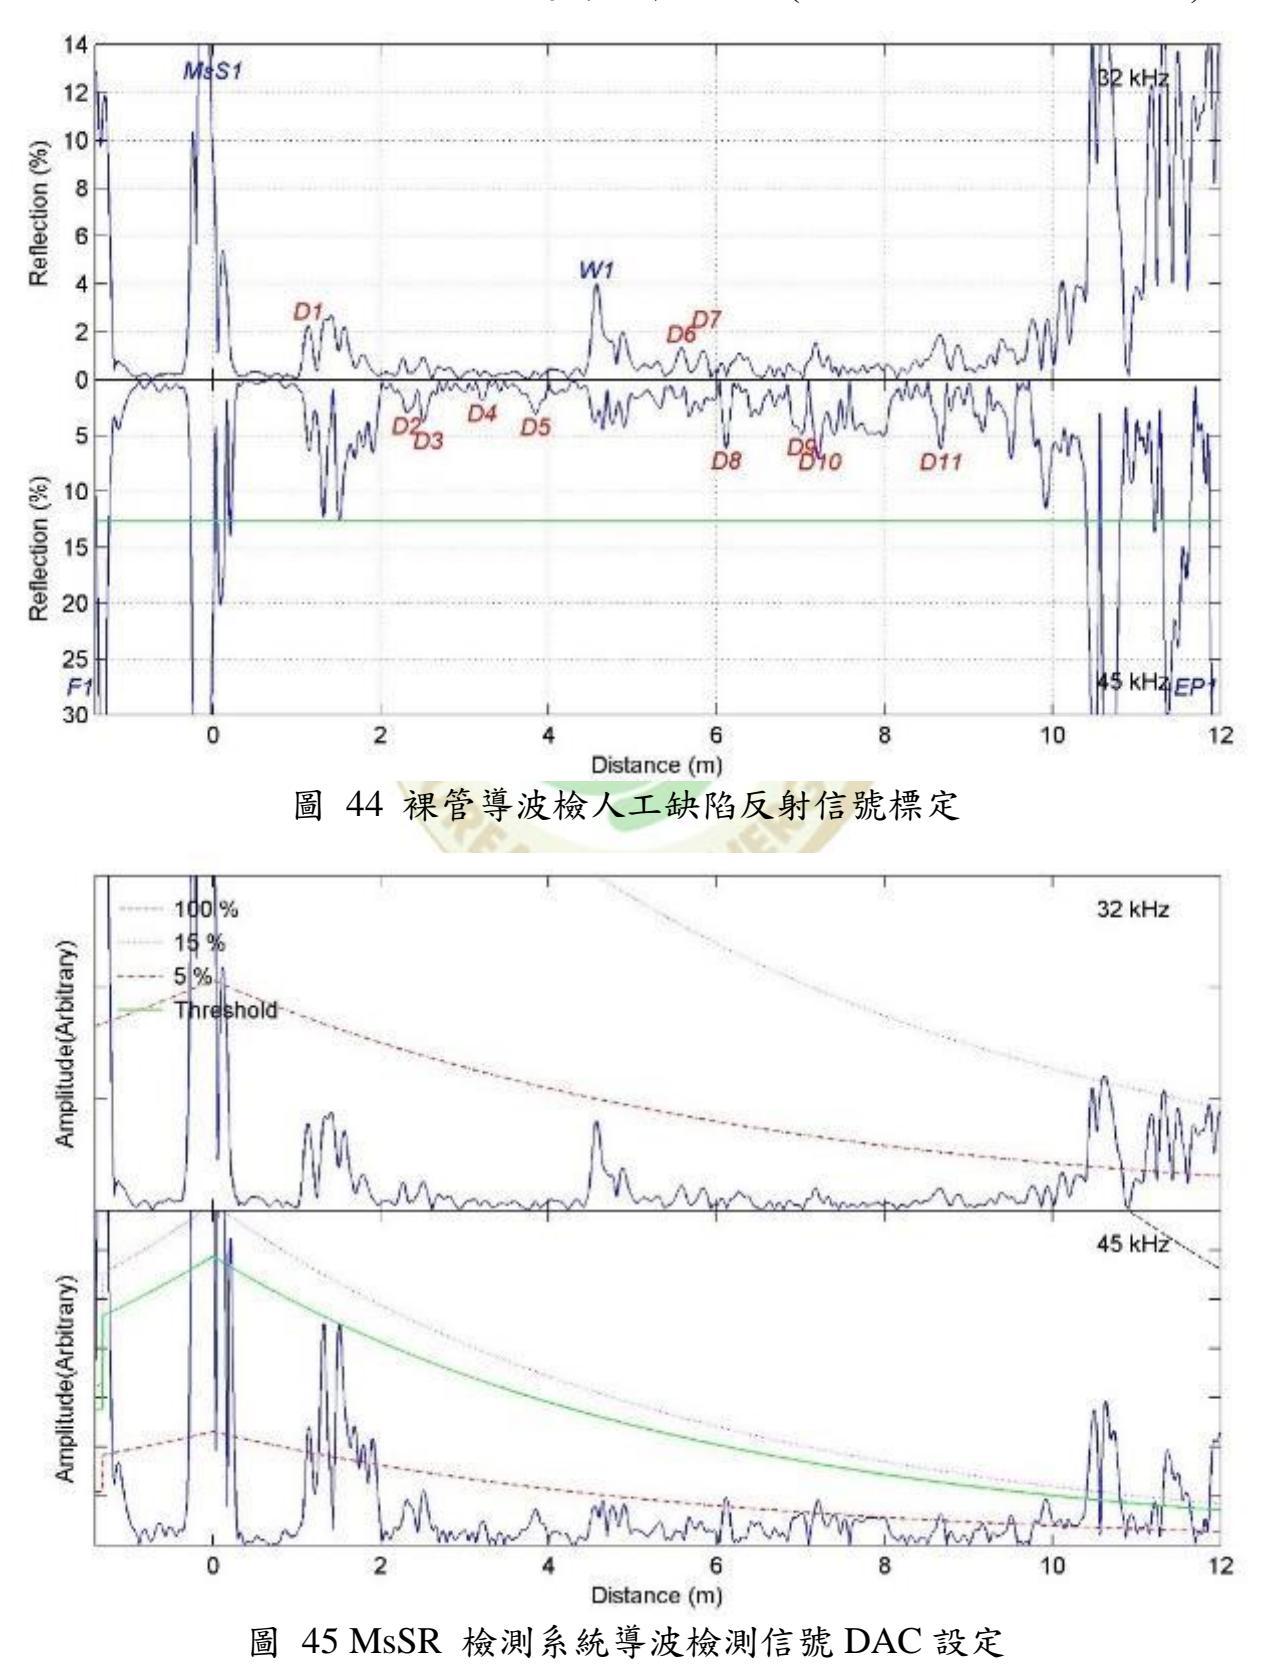
表 5 MsSR 檢測系統導波檢測信號分析

Sym	Dist.(m)	% Refl.	Comment
F1	-1.31	47.7	Flange; D1 (1.1, 1.96);
MsS1	0.00	855	Initial Pulse;
D1	1.14	2.3	Defect; 41.5-% wall loss;
D2	2.31	3.0	Defect; 50.1-% wall loss;
D3	2.56	2.3	Defect; 42.2-% wall loss;
D4	3.21	1.9	Defect; 36.4-% wall loss;
D5	3.84	3.1	Defect; 51.1-% wall loss;
VV1	4.57	4.0	Weld;
DS	5.58	1.3	Defect; 28.9-% wall loss;
D7	5.88	0.9	Defect; 22.8-% wall loss;
DB	6.11	6.1	Defect; 80.8-% wall loss;
DS	7.01	4.9	Defect; 69.6-% wall loss;
D10	7.22	6.8	Defect; 86.8-% wall loss;
D11	8.67	6.2	Defect; 81.7-% wall loss;
EP1	11.98	38.3	End of Pipe;

修改距離振幅曲線(DAC)設定後,反射信號重新標示之 F1 為法蘭, MsS1 為 起啟脈波, D1~D11 為人工缺陷反射信號, W1 為銲接銲道反射信號, EP1 為管 件終點反射信號(如圖 44 所示)。

檢測結果與實際缺陷尺寸比對(如表 6),對缺陷的定位在 4.6m 全周銲道之前,距離數值僅有些微誤差,經過全周銲道後缺陷位置 D6~D8 (6.1m) 距離仍相當明確,且回波信號可以明顯辨識,經過 7m 以後受到管件尾部端面反射回波干擾,信號放大後無法辨別。對於設定距離振幅曲線(DAC)在管件截面 Dia.15mm x 3 比設定在 4.6m 全周銲接處,其壁厚損失比較接近真實情況,但是仍有落差,因此,MsSR 電磁傳感超音波檢測系統計算之壁厚損失,僅能作為減薄趨勢之參考使用。
