經濟部能源局

電磁超音波管線腐蝕檢測應用於管線入土端腐蝕高風險範圍抽測之可 行性報告

109年度

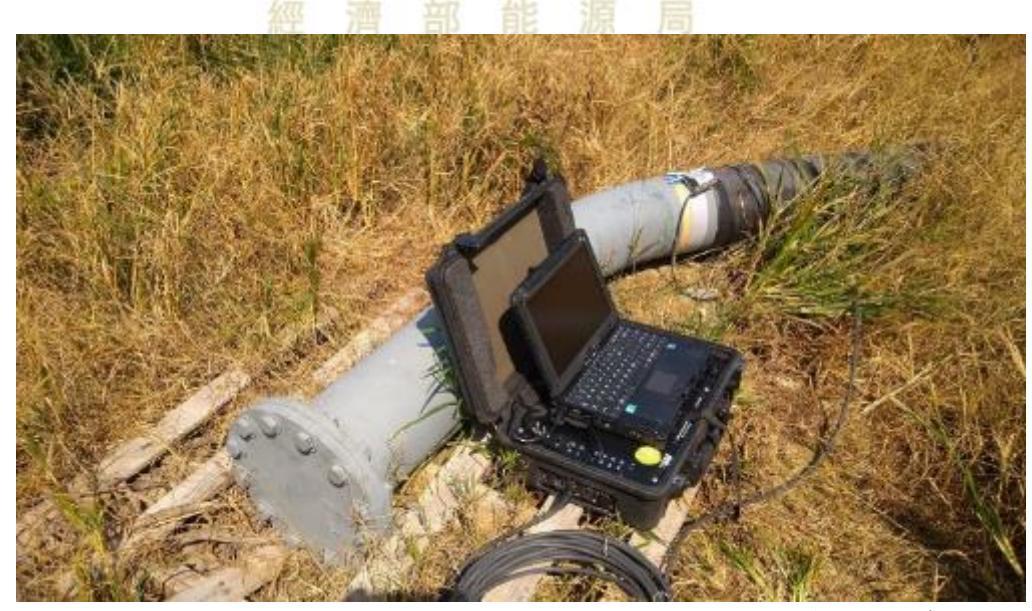
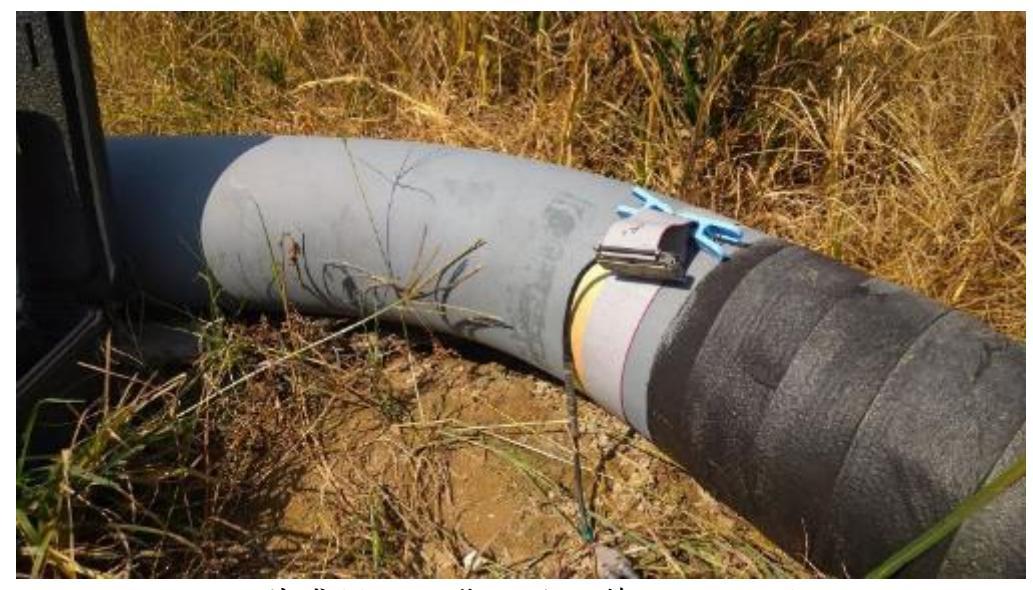
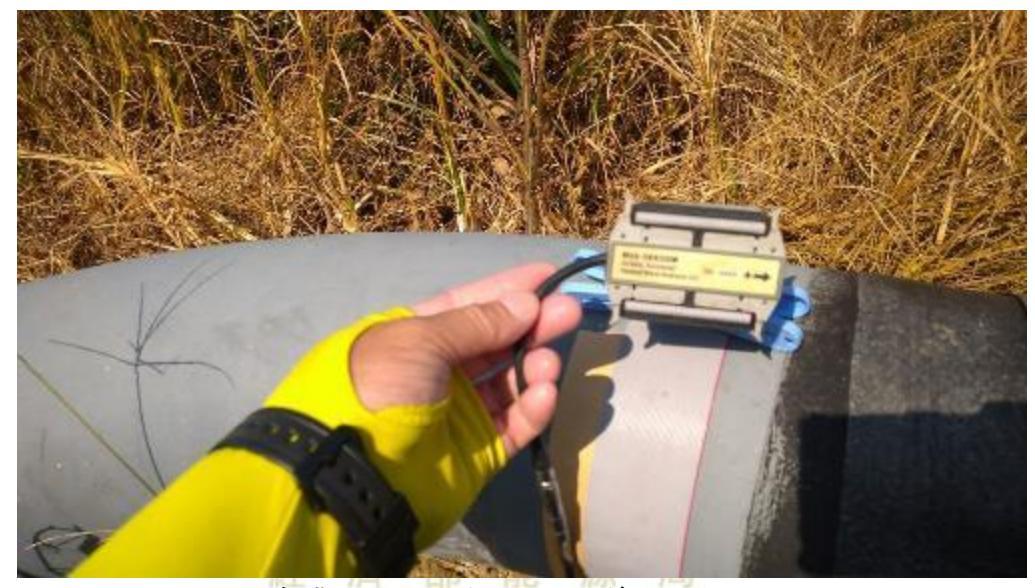
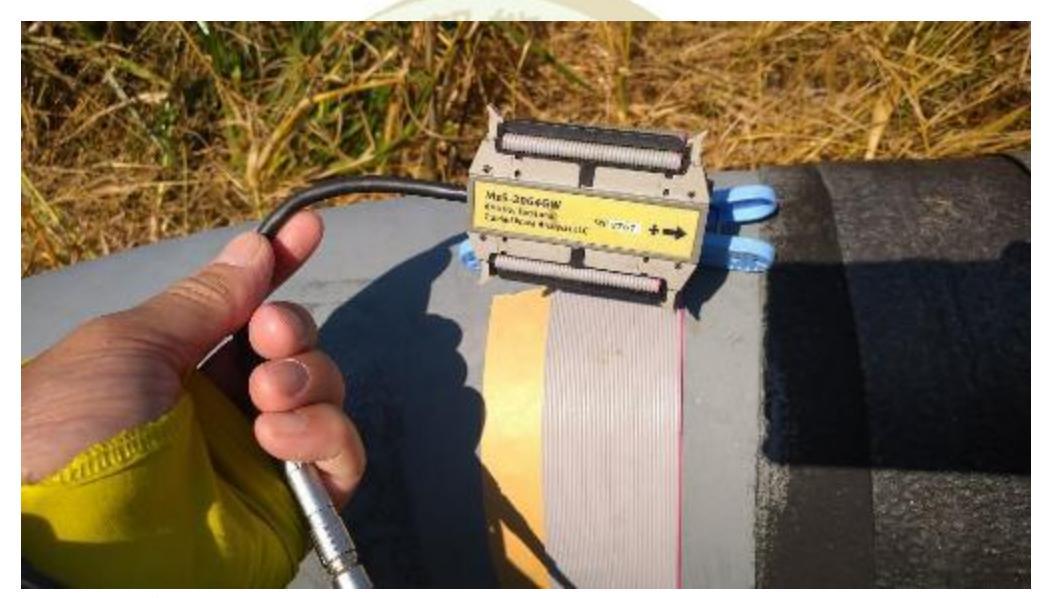
電磁傳感模組安裝距離法蘭 1.4m 處(如圖 46~圖 49 所示),導波向人工缺陷標準管末端發射信號,並以多頻傳感器分別以 32,45,64,90,128,180,250KHz 頻率激發超音波(如圖 41 所示),依據多頻超音波信號傳遞的強弱、距離,以得 到不同大小和不同距離的回波信號,進而分析檢測的靈敏度。

圖 46 MsSR 電磁傳感超音波對已包覆之人工缺陷標準管進行導波檢測

圖 47 傳感模組安裝距離法蘭 1.4m 位置

圖 48 傳感模組安裝距離法蘭 1.4m 位置

圖 49 MsSR 多頻電磁傳感模組(32, 45, 64, 90, 128, 180, 250KHz)安裝

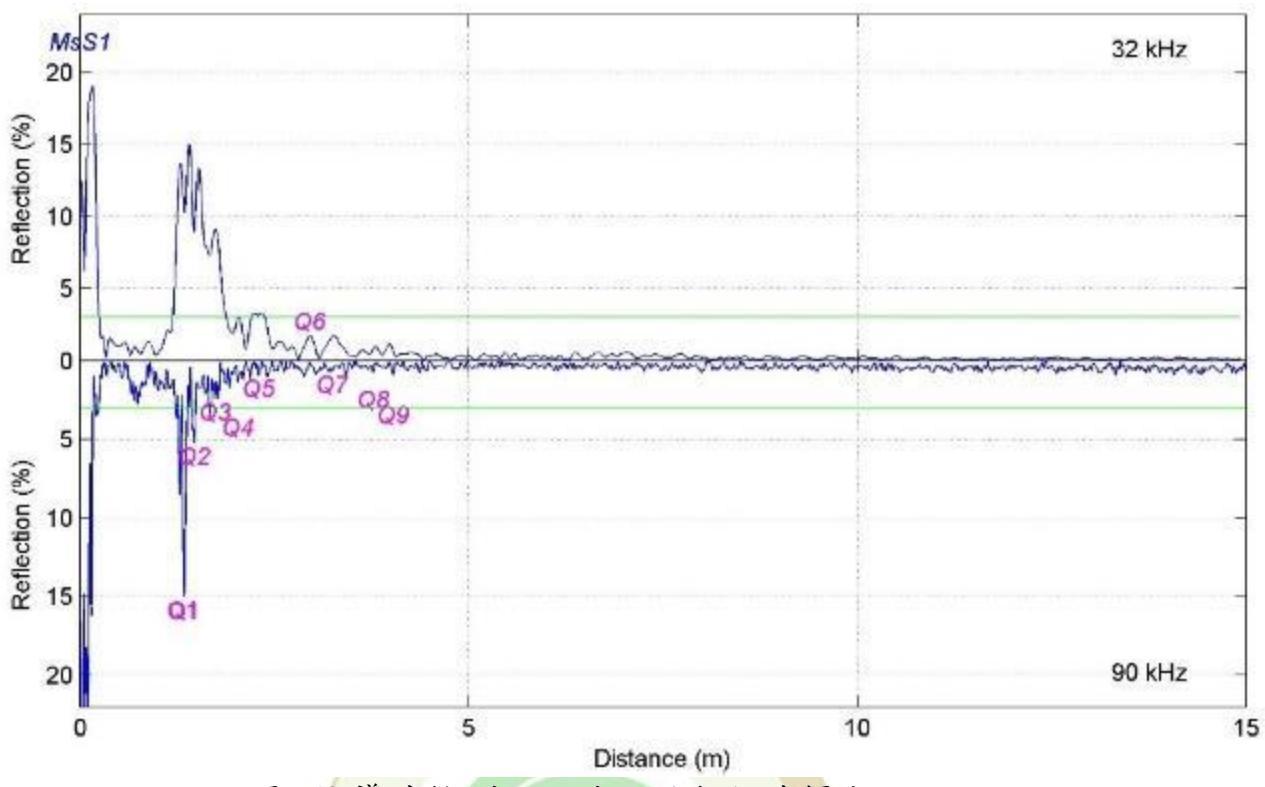
圖 50 導波檢測人工缺陷反射信號標定

電磁傳感超音波檢測音波波速為 3080m/sec,以此值確認各個人工缺陷位置 與檢測音波反射信號,多頻傳感器應用於此人工缺陷標準管時,在以 32KHz 為 比較頻率參考信號,90KHz 時得到鑑別力較佳的缺陷反射信號(如圖 50)。

電磁傳感超音波檢測柏油防蝕帶包覆之人工缺陷標準管,依檢測結果得到 Q1~Q9 等9個反射信號,MsS1為起啟脈波,4.6m處銲道信號沒有顯示。依檢 測結果判斷,經過柏油防蝕帶包覆後的人工缺陷標準管,導波信號在電磁傳感 模組安裝位置起至 4m 之後完全衰減,不再有回波顯示,可以得知柏油防蝕帶 吸收了大部份的導波信號。

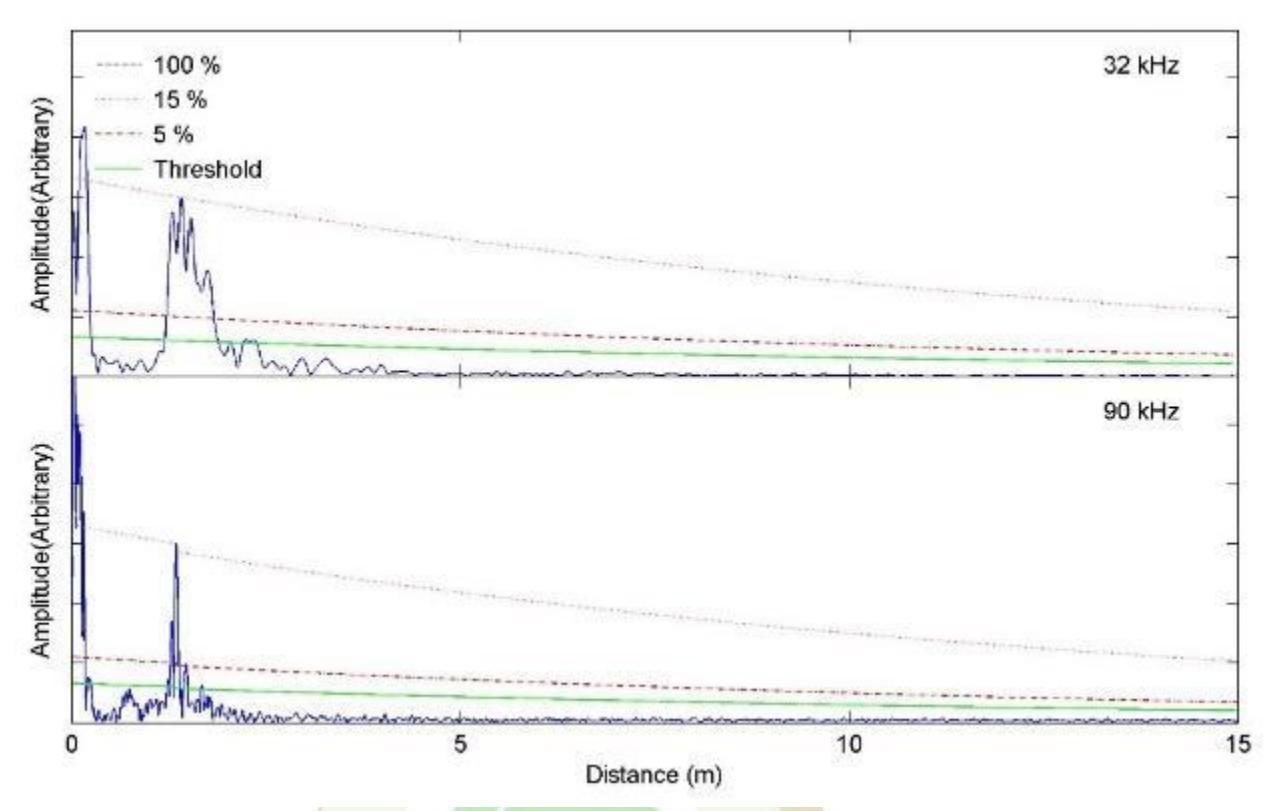
圖 51 導波檢測信號 DAC 設定

考慮回波信號的振幅高度 30%附近的反射信號易於解析,距離振幅曲線 (DAC)設定於回波信號振幅 30%波峰處,此回波信號距離約 2m (如圖 51 所示)。

檢測結果(表 7)與實際缺陷尺寸(表 8)進行比對,導波主要反射信 號 Q1, Q2 來自 Dia.15mm x 3 截面積最大的人工缺陷,反射信號 Q5 可能來 自 2.54m 人工缺陷,反射信號 Q6 可能來自 3.28m 人工缺陷,人工缺陷標準 管包覆柏油防蝕帶後,也造成導波反射信號距離延遲 0.2~0.3m。其它反射信 號皆無法有效辨別。由此可得知鋼管包覆柏油防蝕帶後導波傳送有效距離從 原來 7m 降至 3.2m 左右,4.6m 全周銲接處完全無回波顯示。

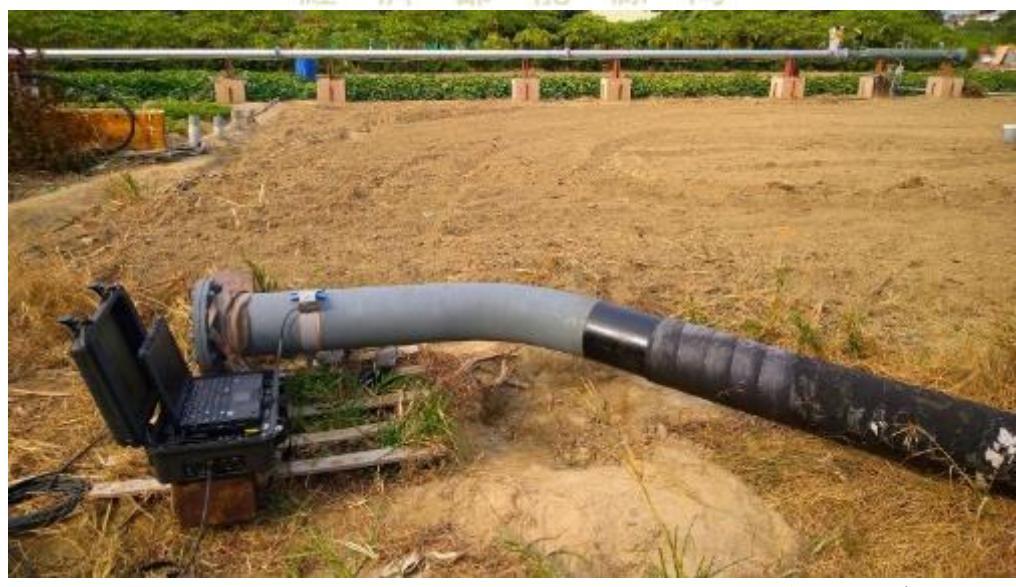
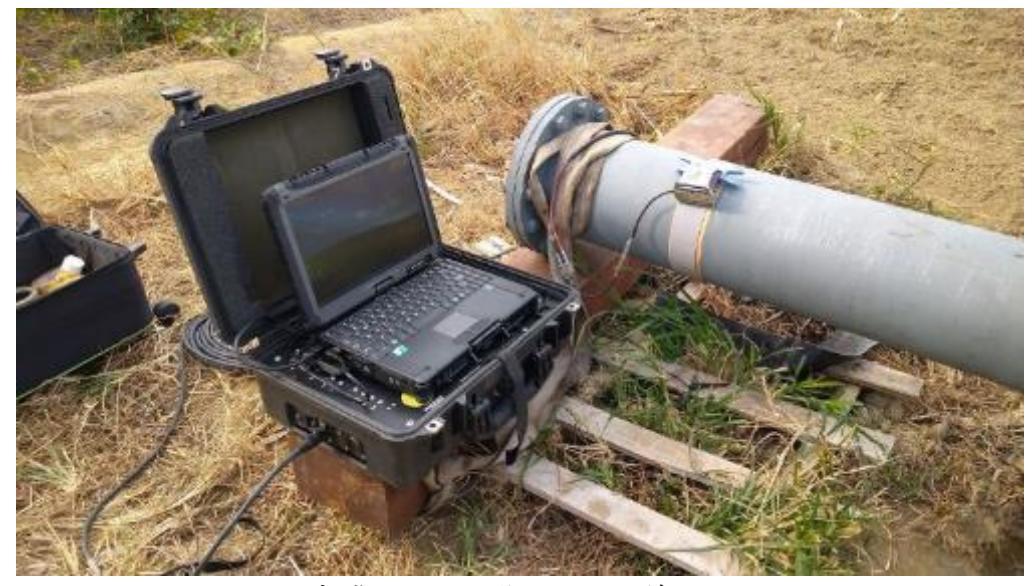
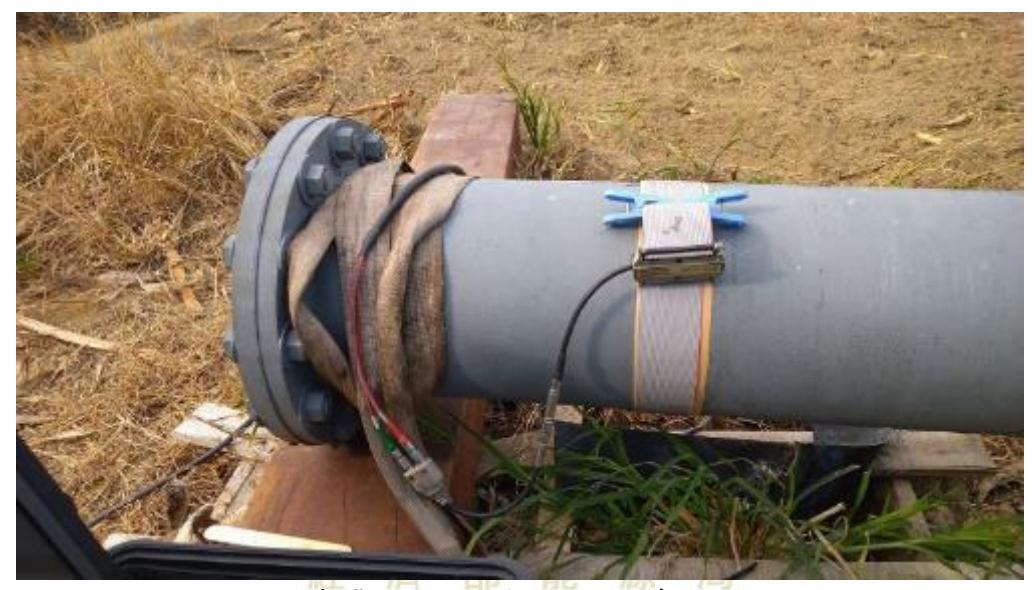
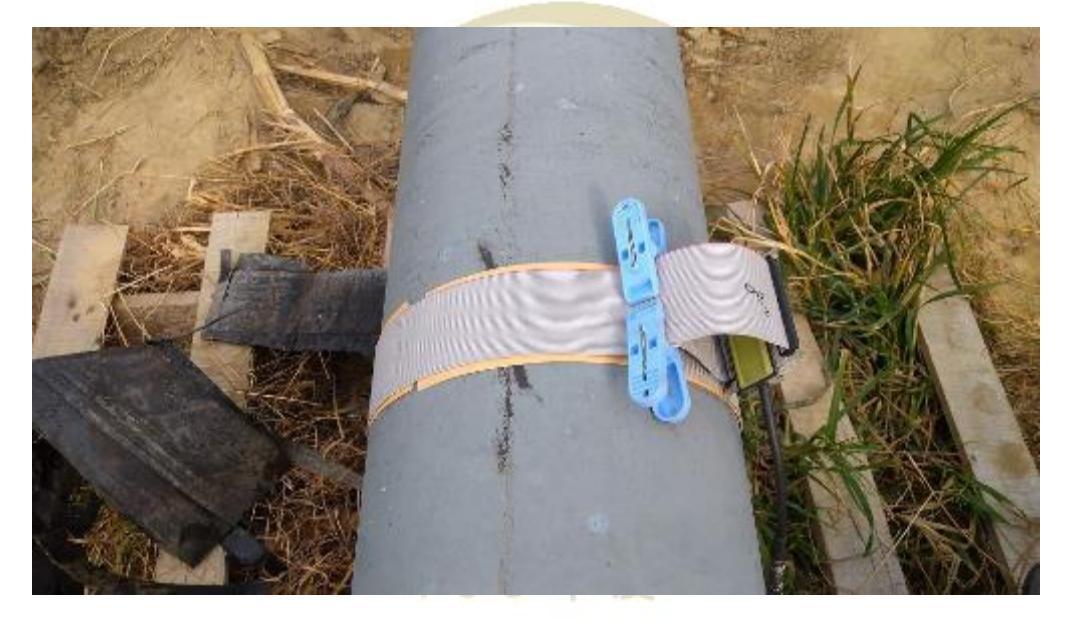
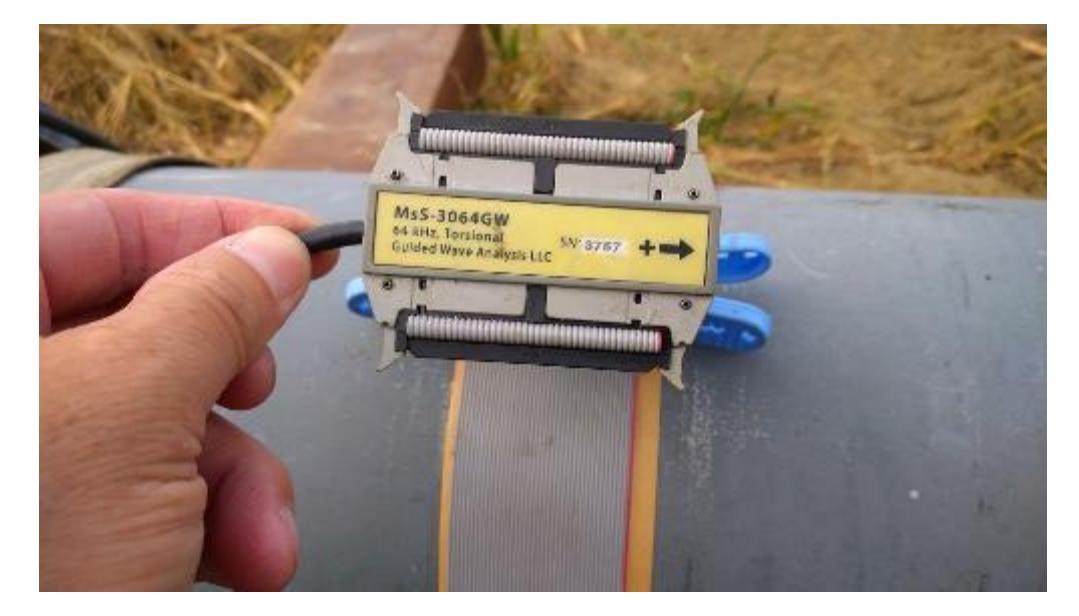
電磁傳感模組安裝距離法蘭 0.5m 處(如圖 52~圖 55)遠離柏油防蝕帶,導 波向人工缺陷標準管末端發射信號,並以多頻傳感器分別以 32,45,64,90,128, 180,250KHz 頻率激發超音波(如圖 56 所示),依據多頻超音波信號傳遞的強弱、 距離,以得到不同大小和不同距離的回波信號,進而分析檢測的靈敏度。

圖 52 電磁傳感超音波對已包覆之人工缺陷標準管進行導波檢測

圖 53 傳感模組安裝距離法蘭 0.5m 位置

圖 54 傳感模組安裝距離法蘭 0.5m 位置

圖 55 傳感模組安裝

圖 56 MsSR 多頻電磁傳感模組(32, 45, 64, 90, 128, 180, 250KHz)安裝

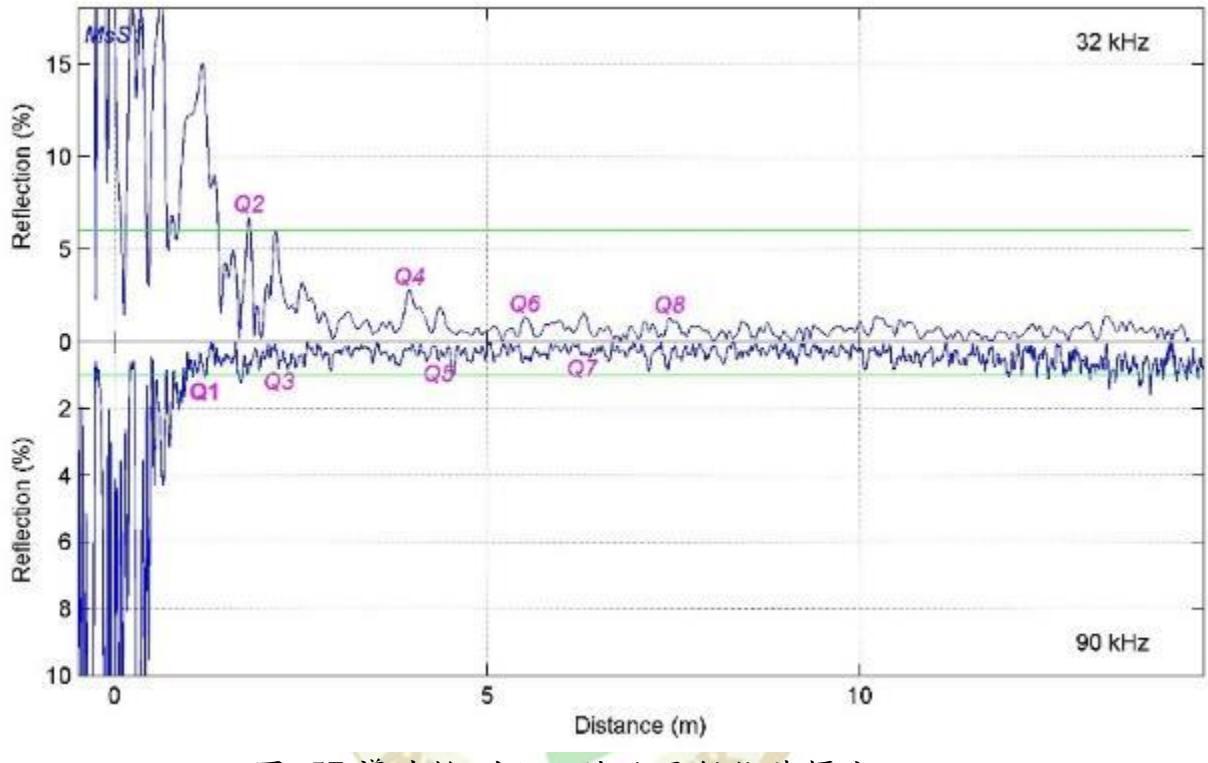
圖 57 導波檢測人工缺陷反射信號標定

電磁傳感超音波檢測音波波速為 3080m/sec,多頻傳感器應用於此人工缺陷標準管時,導波頻率在 32KHz 時得到鑑別力較佳的缺陷反射信號,90KHz 為比較頻率參考信號(如圖 57)。

電磁傳感超音波檢測柏油防蝕帶包覆之人工缺陷標準管,依檢測結果得到 Q1~Q8 等 8 個反射信號(如圖 57 所示), MsS1 為起啟脈波, 5.5m 處有銲道 Q6 信號顯示,並以銲道回波信號校正音速為 3000m/sec。考慮回波信號振幅高度及 反射信號易於解析,距離振幅曲線(DAC)設定於回波信號 Q3 處,此回波信號距 離約 2.2m (如圖 58 所示)。

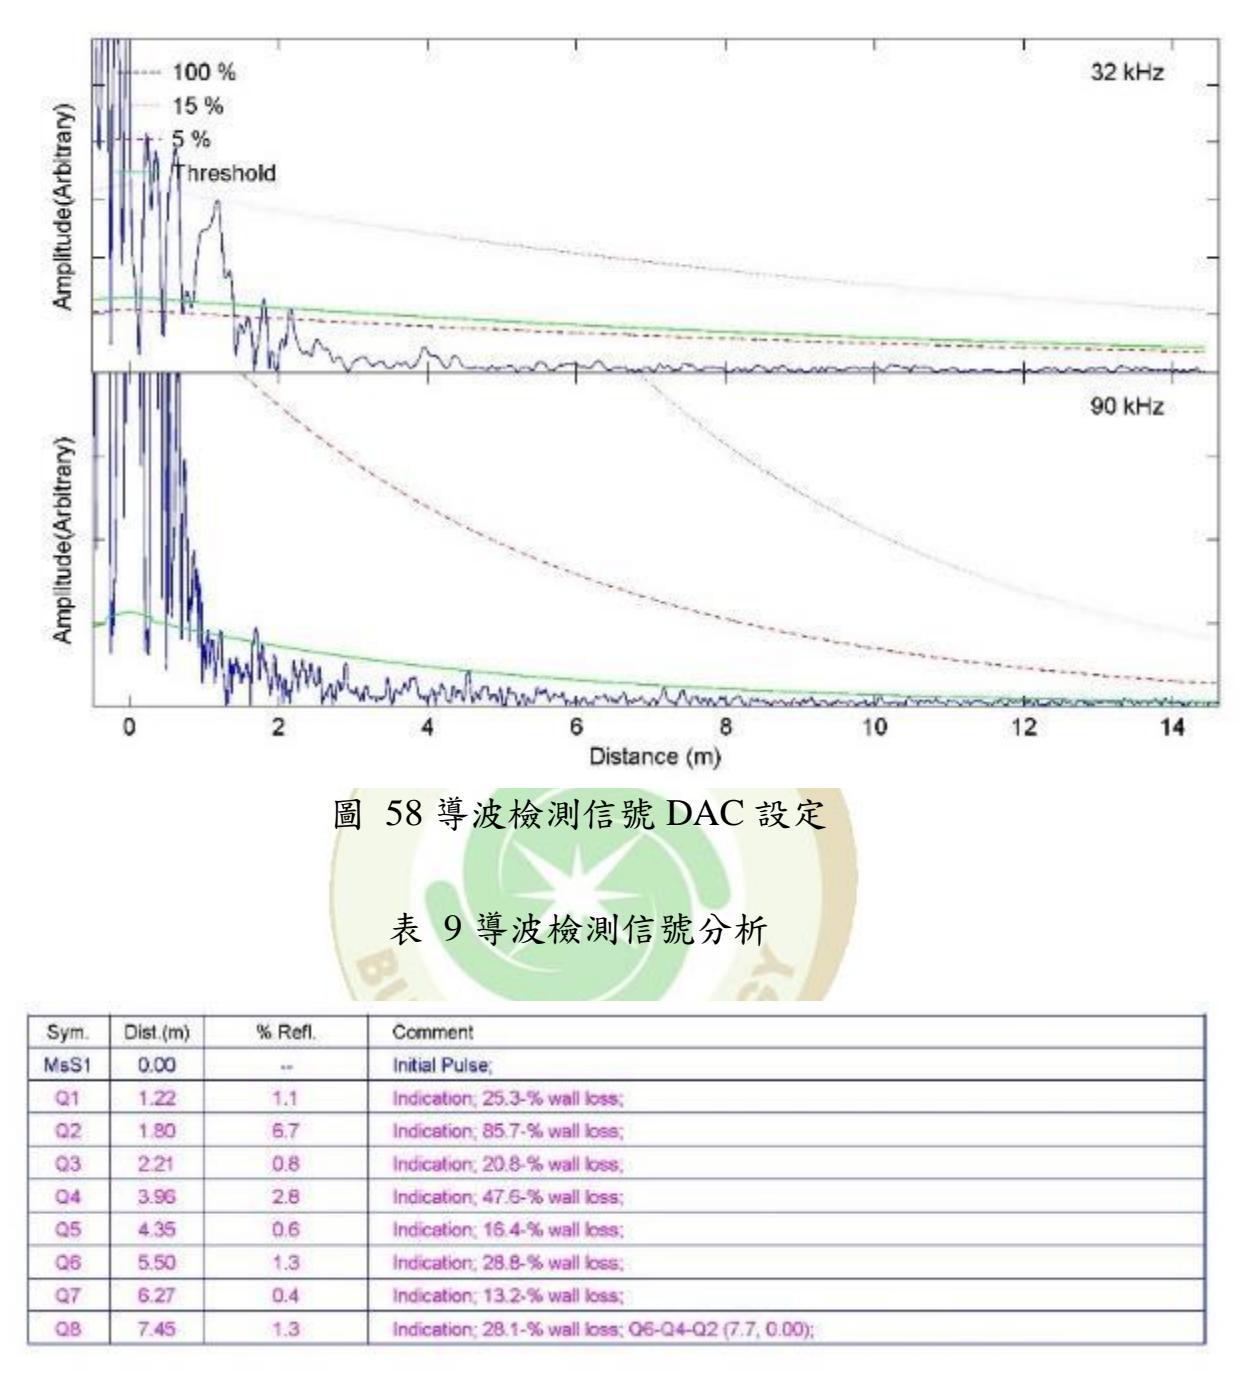
依檢測結果顯示,電磁傳感模組安裝遠離柏油防蝕帶包覆或人工缺陷 lm 的 距離時,MsSR 電磁傳感超音波導波檢測系統仍可檢測出 5m 距離內的大型缺陷 (如表 9~表 10 所示),柏油防蝕帶對導波信號的吸收程度影響較少,但對導波 距離的衰減仍然明顯。

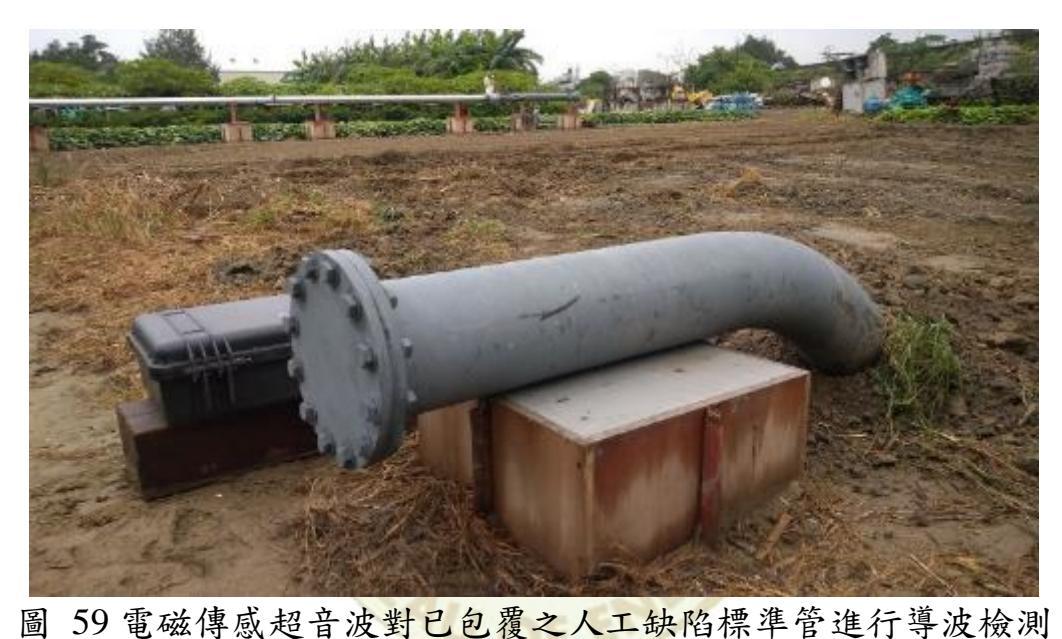
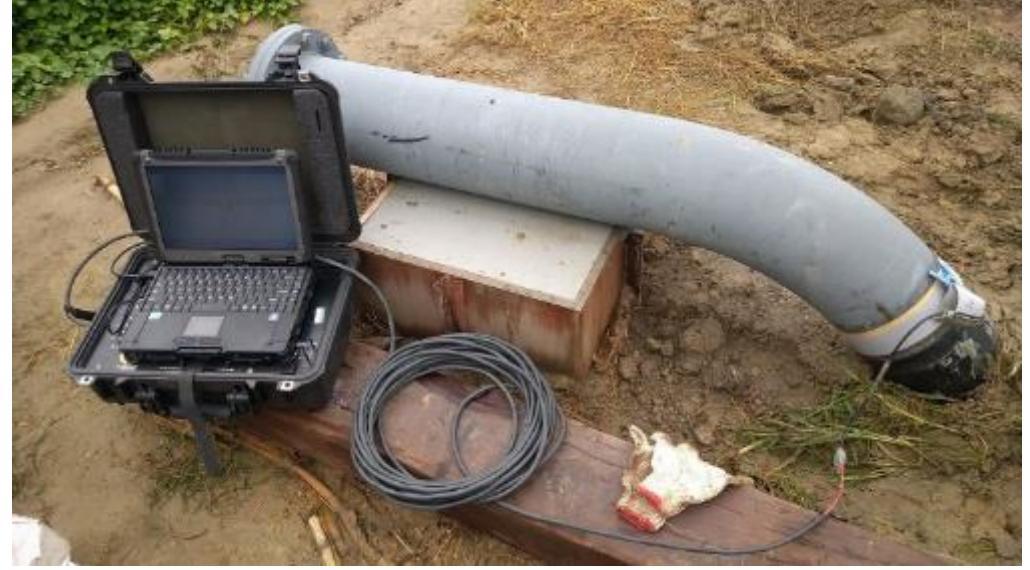
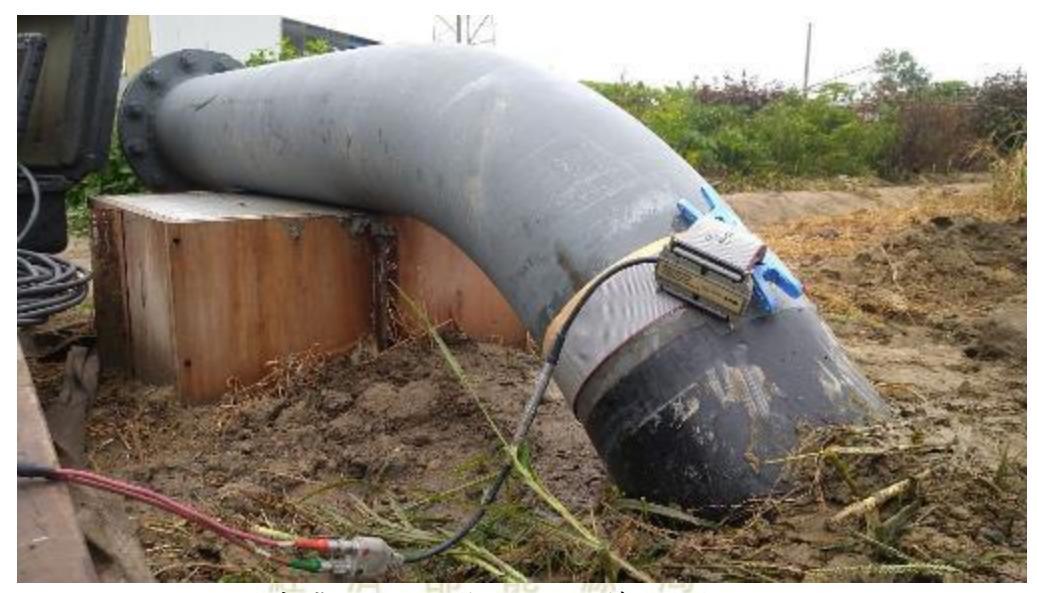
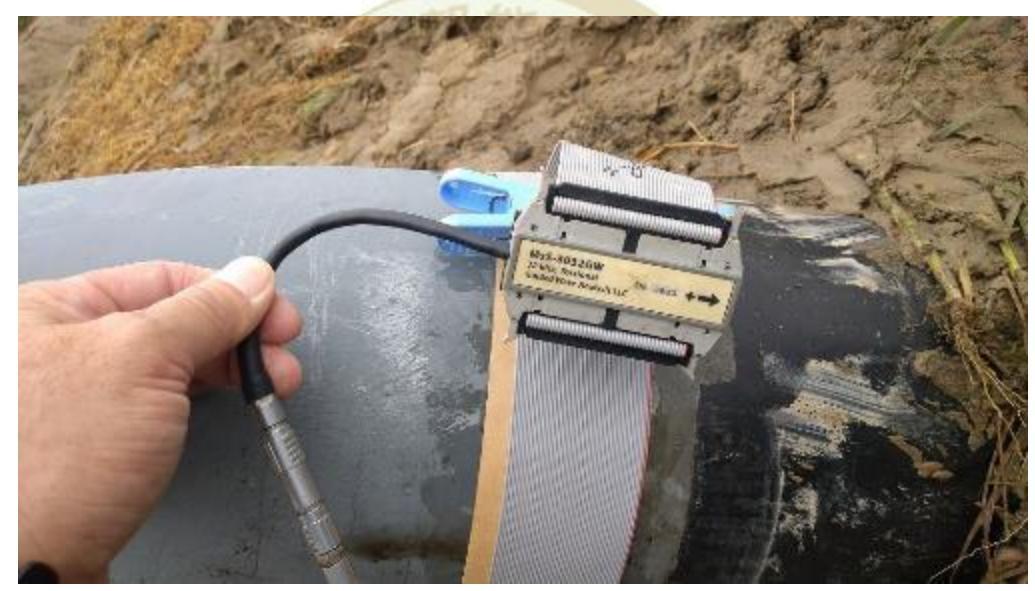
人工缺陷標準管經柏油防蝕帶包覆後埋入地下,進行 MsSR 電磁傳感超音 波導波檢測,電磁傳感模組安裝距離法蘭 1.4m 處,比較柏油防蝕帶包覆後 管件埋地前及埋入地下後之檢測信號差異(如圖 59~圖 61 所示),導波向人 工缺陷標準管末端發射信號,並以多頻傳感器分別以 32,45,64,90,128,180, 250KHz 頻率激發超音波(如圖 62 所示)

圖 60 傳感模組安裝距離法蘭 1.4m 位置

圖 61 傳感模組安裝距離法蘭 1.4m 位置

圖 62 MsSR 多頻電磁傳感模組(32, 45, 64, 90, 128, 180, 250KHz)安裝

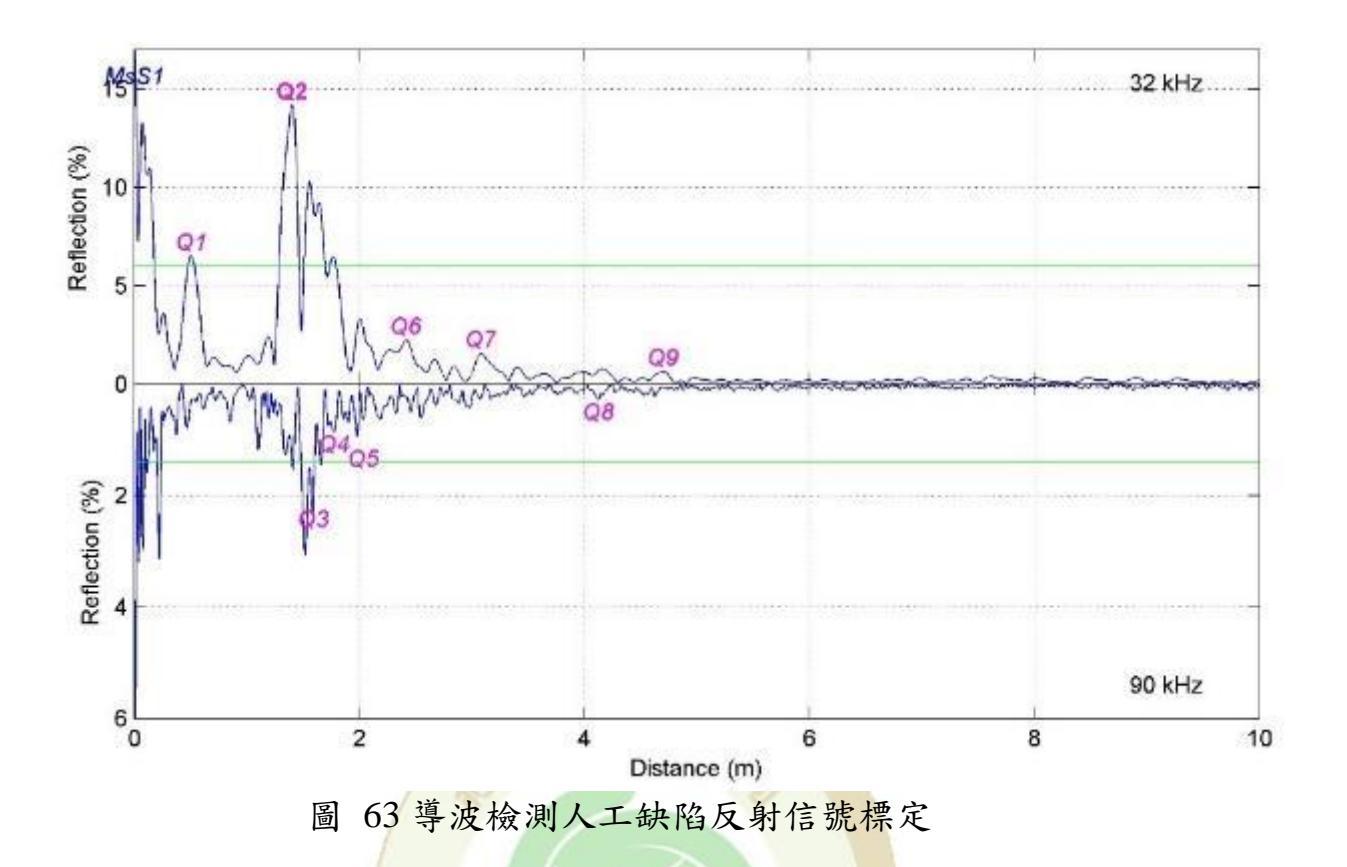
電磁傳感超音波檢測音波波速為 3080m/sec,多頻傳感器應用於此人工缺陷標準管時,導波頻率在 32KHz 與 90KHz 回波信號較佳,以此兩組信號進行比對(如圖 57)。

電磁傳感超音波檢測柏油防蝕帶包覆埋地後之人工缺陷標準管,依檢測結 果得到 Q1~Q9 等 9 個反射信號(如圖 63 所示), MsS1 為起啟脈波, 4.6m 處有 銲道 Q9 信號顯示,並以銲道回波信號校正音速為 3080m/sec。考慮回波信號振 幅高度及反射信號易於解析,距離振幅曲線(DAC)設定於回波信號 Q1 波峰處, 此回波信號距離約 0.5m (如圖 64 所示)。

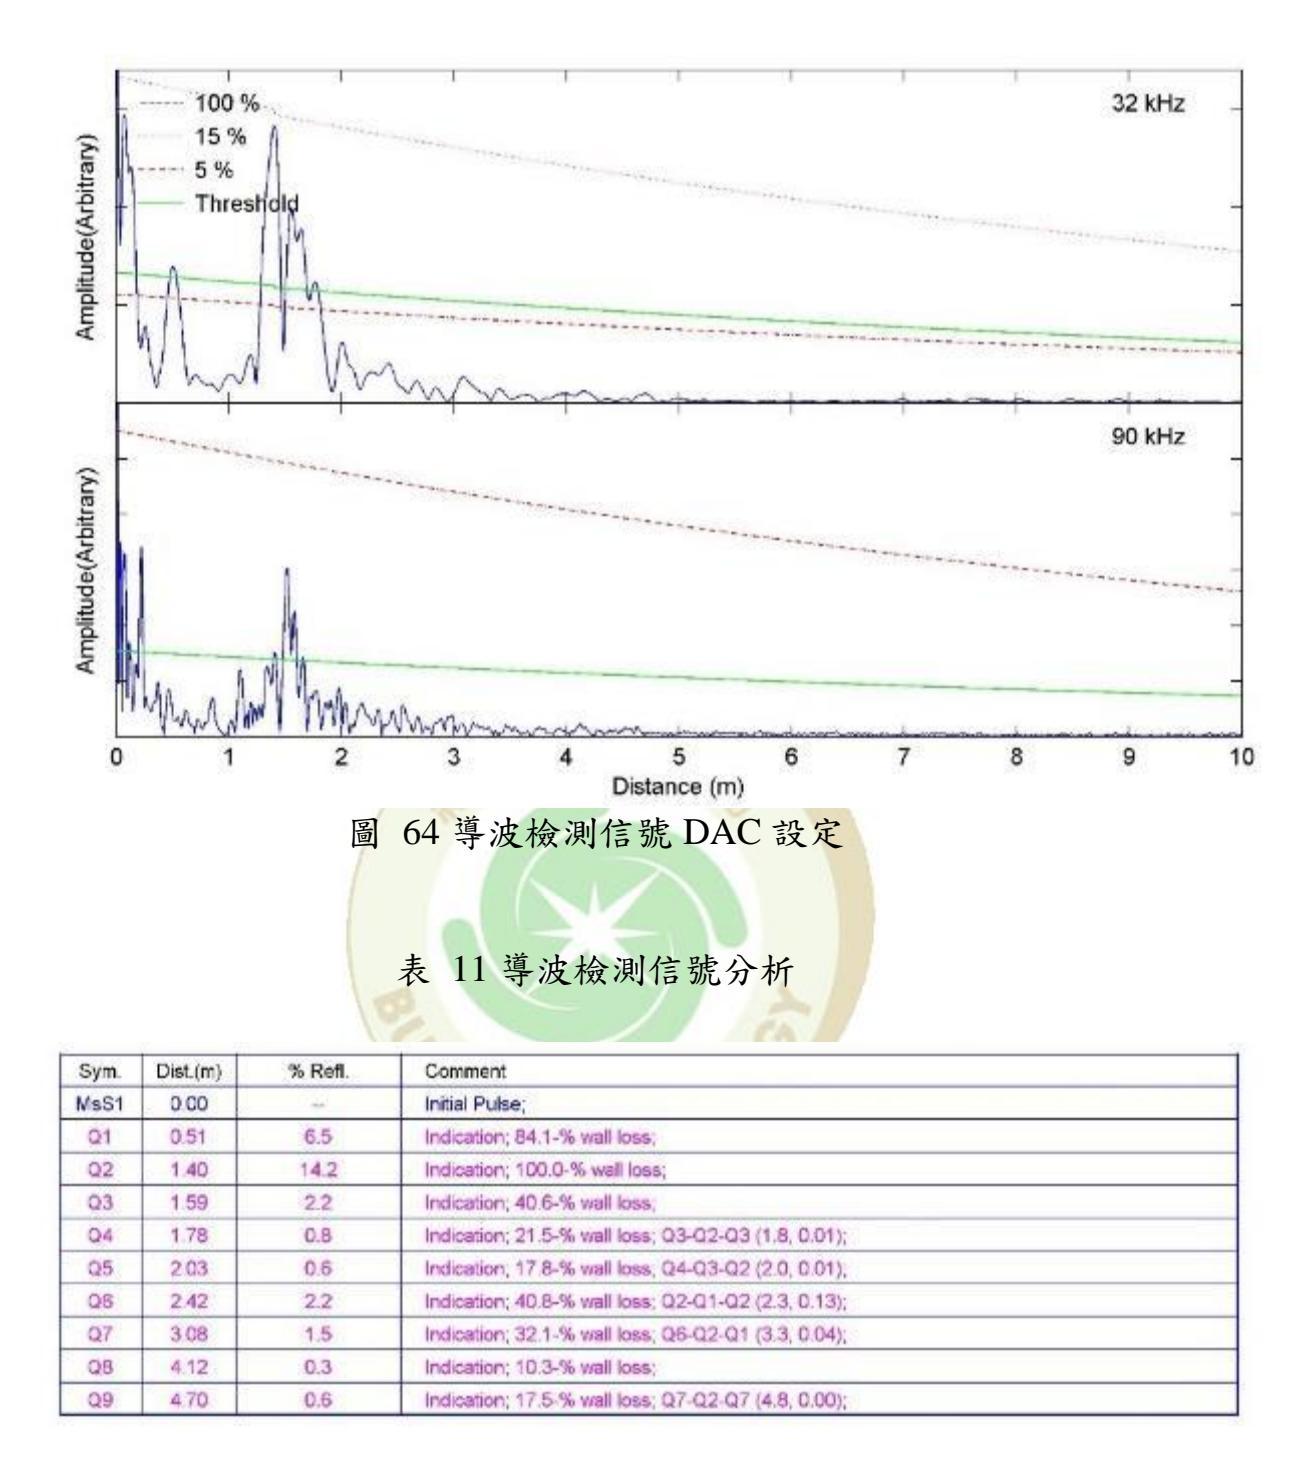
依檢測結果顯示,柏油防蝕帶包覆人工缺陷標準管,埋入地下後仍可檢測 出人工缺陷,但是距離定位有提前現象,反射信號 Q2,Q3 可對應較大截面損失 的人工缺陷,反射信號 Q1,Q6,Q7 有人工缺陷顯示,但回波信號不明顯。

此結果對應業者場站實際管線包覆柏油防蝕帶,出入土端介面,電磁傳感 超音波導波檢測可在 3m 以內得,得到一定的缺陷檢出能力。

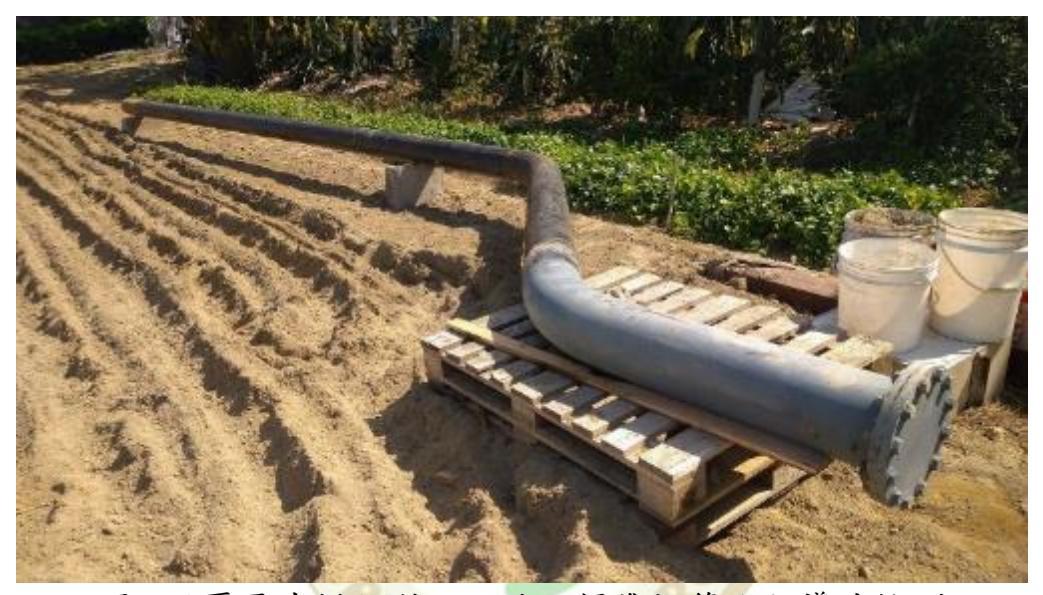
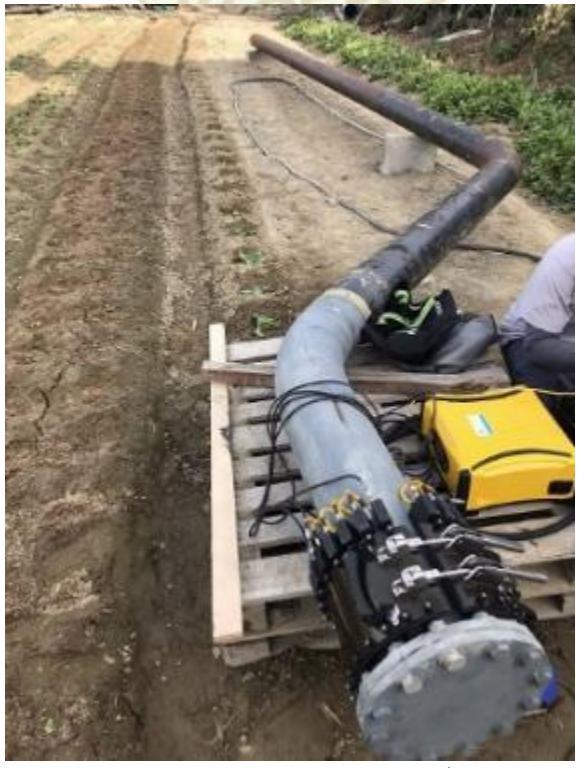
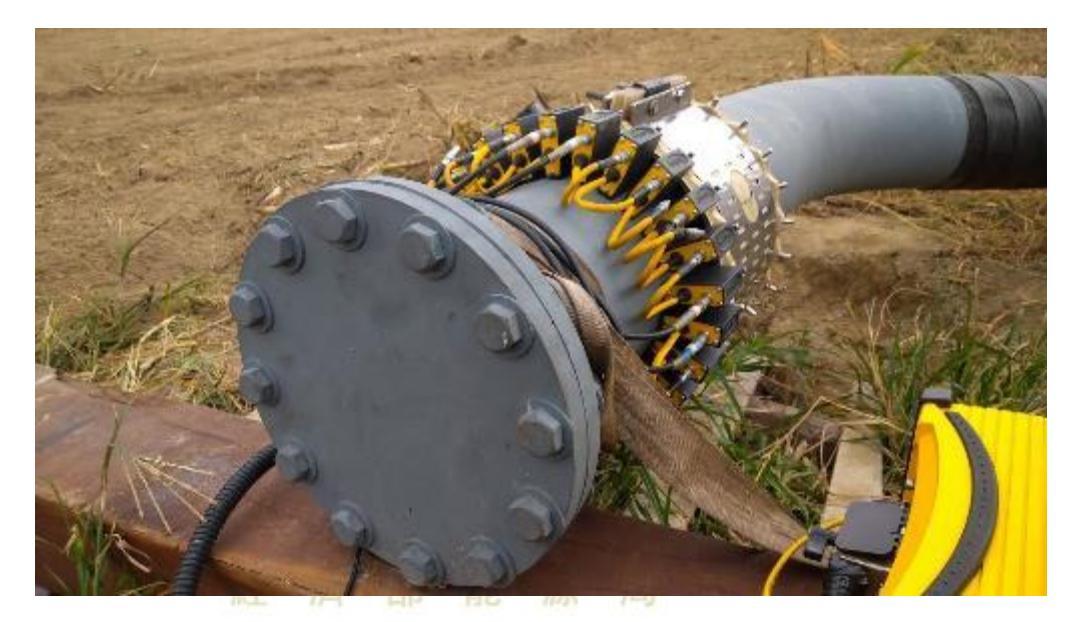
長距離多模式(LRUT)導波系統使用 8 英吋鋼管套環 24 組發射/接收模組, 每一組模組裝置 5 顆壓電晶片,共計使用 120 顆壓電晶片以陣列式方式排列, 負責導波音波的發射/接收工作,壓電式發射/接收模組反向裝設於貼近法蘭 0.3m 位置(如圖 65~圖 67 所示),以減低不感區範圍的影響,導波以 Backword 方向,向人工缺陷標準管末端發射信號。

圖 65 壓電式模組對人工缺陷標準裸管進行導波檢測

圖 66 壓電式模組安裝距離法蘭 0.3m 位置

圖 67 壓電式模組安裝示意圖

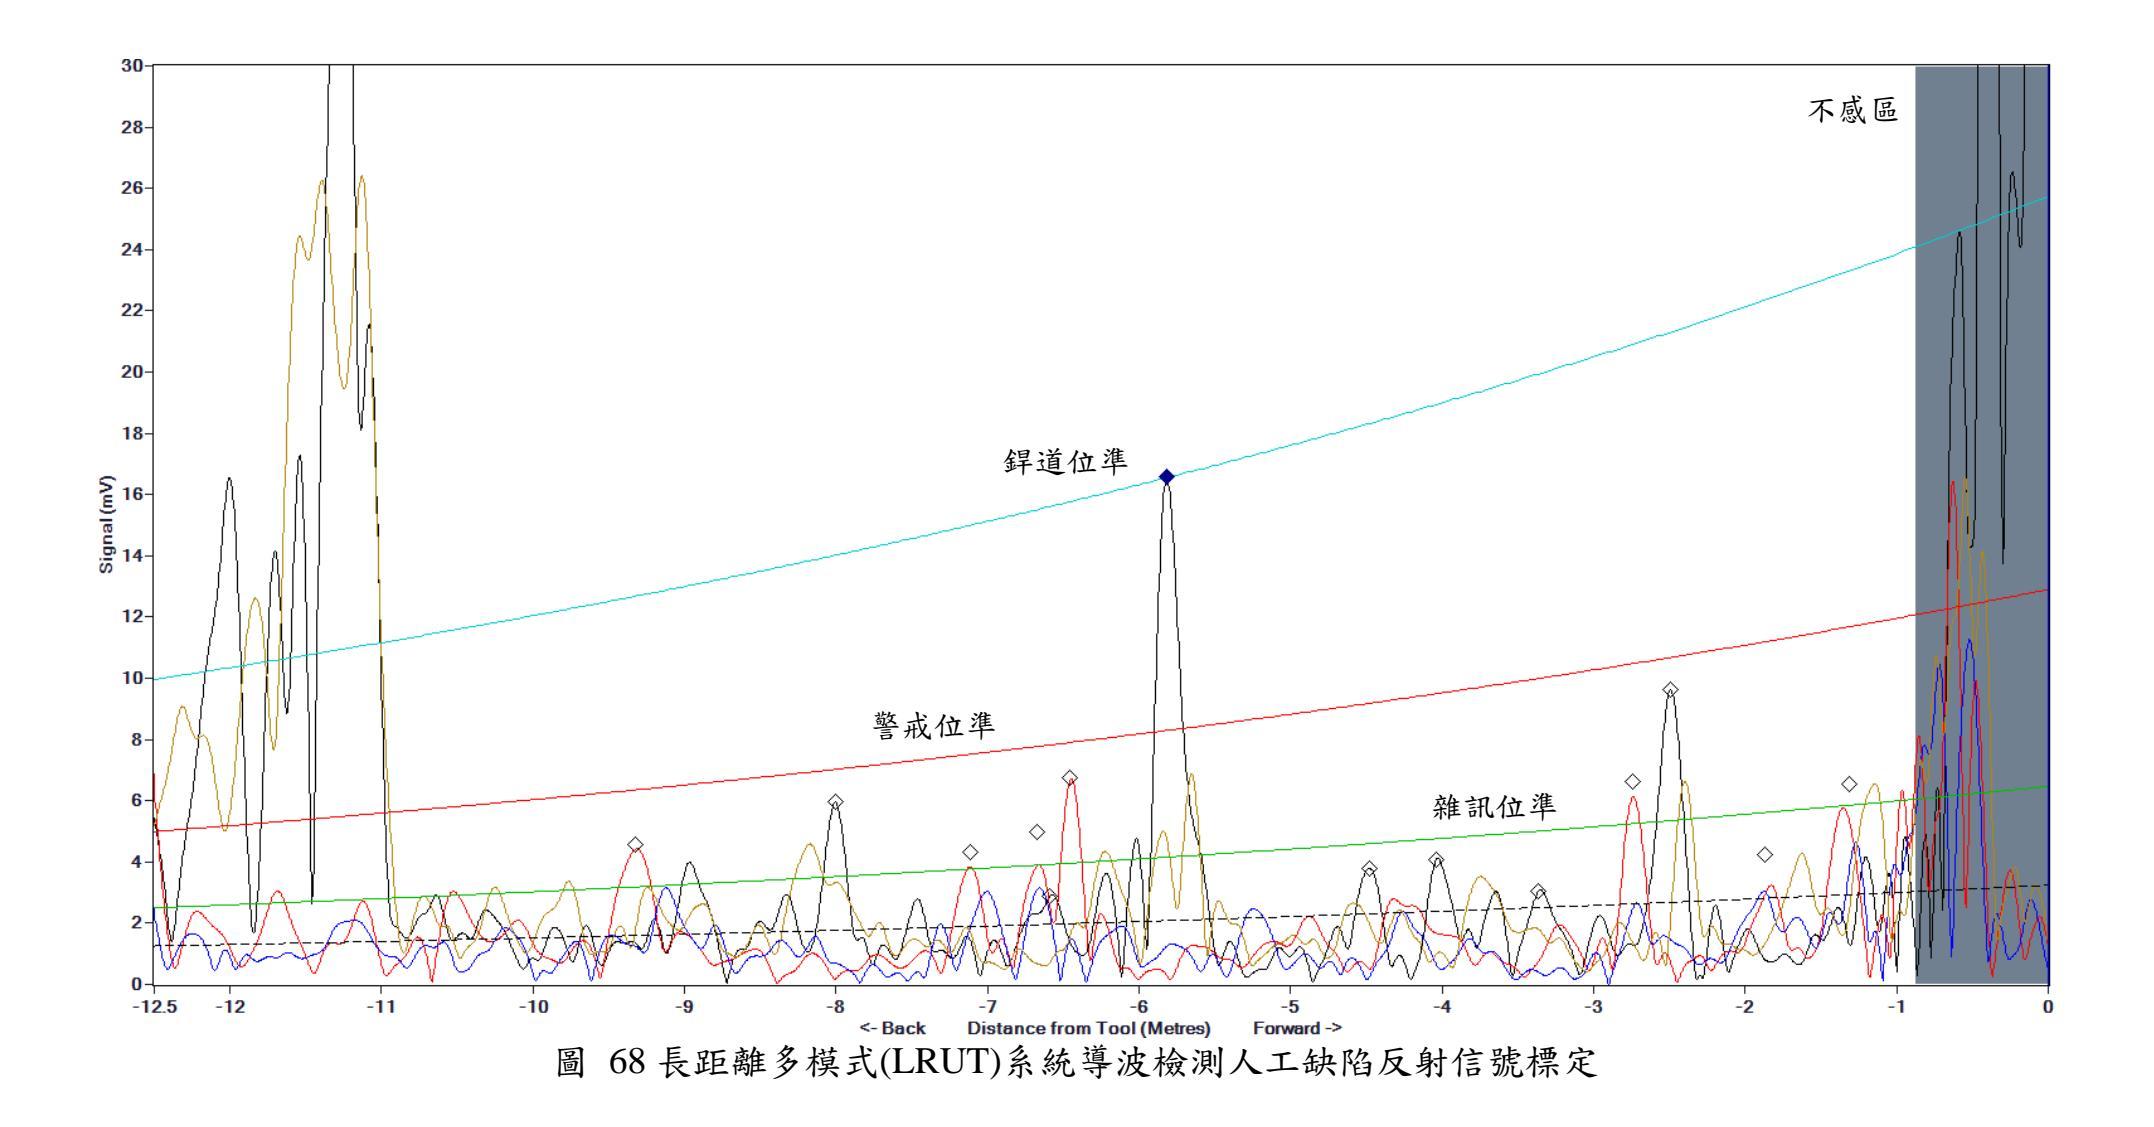
依據長距離多模式(LRUT)導波系統進行裸管導波檢測,檢測所得到的信號 (如圖 68 所示),反射回波信號紅色線條來自管件 0°及 180°方向回波,藍色線 條代表來自管件 90°及 270°方向回波,棕色線條代表前兩者的複合回波,黑色 線條代表全對稱反射回波,曲線圖右方暗色區塊為不感區,水平位置 5.6m 處及 12m 處回波為銲道及端面回波,距離振幅曲線(DAC)設定於 5.6m 全周銲接處之 回波信號波峰為主,補償距離造成的信號衰減,音速以距離校正為 4810m/sec。

長距離多模式(LRUT)系統應用於此人工缺陷標準管檢測時,可產生 20,27, 37,51,61,71,81,91 至 161KHz 等不同頻率之超音波,亦可自定檢測頻率,檢測 時壓電式模組依據設定頻率,以各個單一頻率逐一激發導波進行檢測,檢視檢 測結果得到 61KHz 回波信號最適合判讀,並進行缺陷標定及分析。

長距離多模式(LRUT)系統導波檢測人工缺陷裸管,依檢測結果得到5個明 顯的人工缺陷反射信號,缺陷距離定位、回波振幅高度計算(如表 13 所示)。檢 測結果與實際缺陷尺寸比對,2.2m處 Dia.15mm x 3、4.3m處 Dia.10mm 以及 6.3m處 Dia.10mm 之人工缺陷信號有回波顯示,5.7m 銲接回波信號最為明顯。

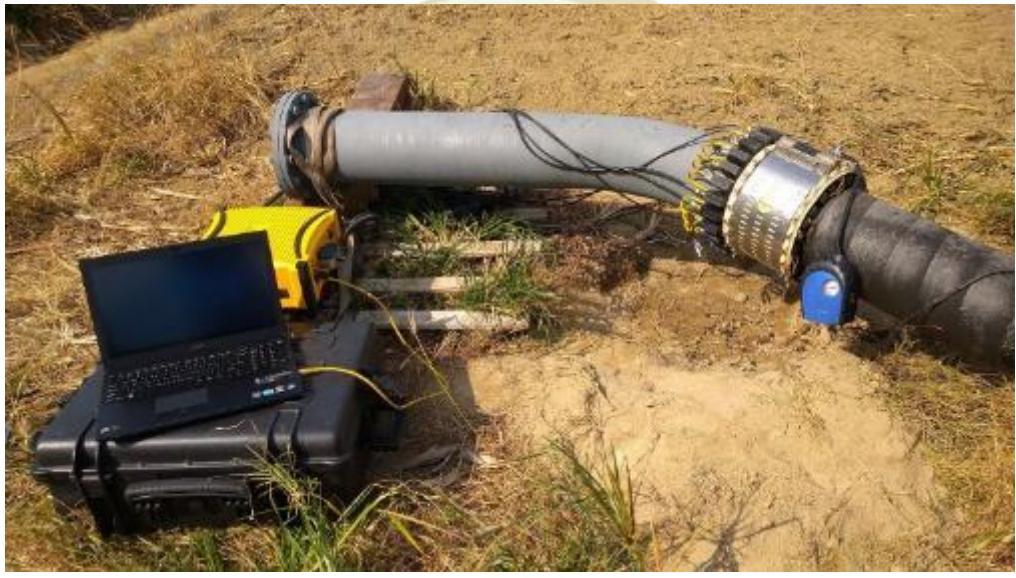
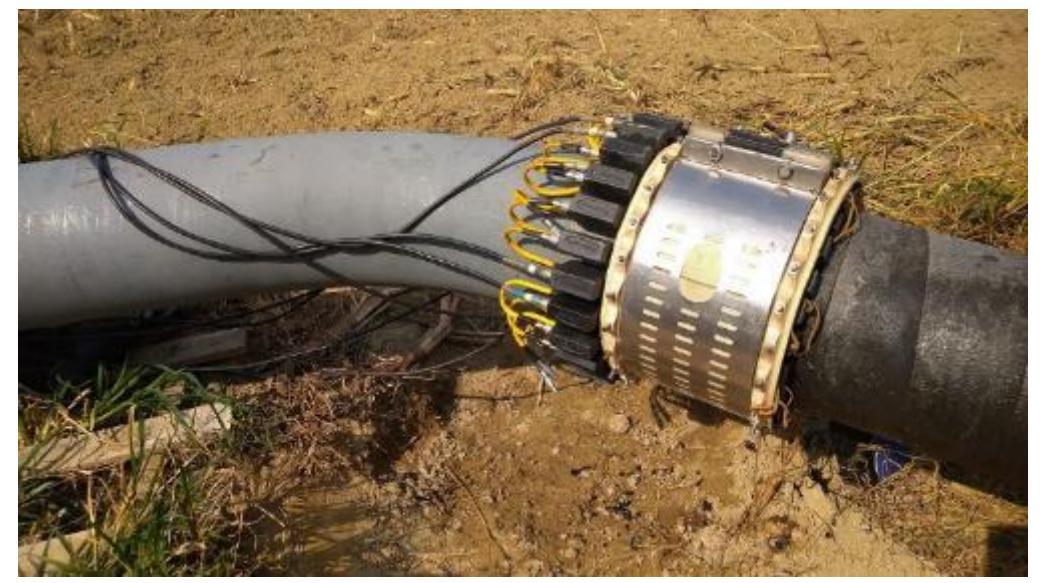
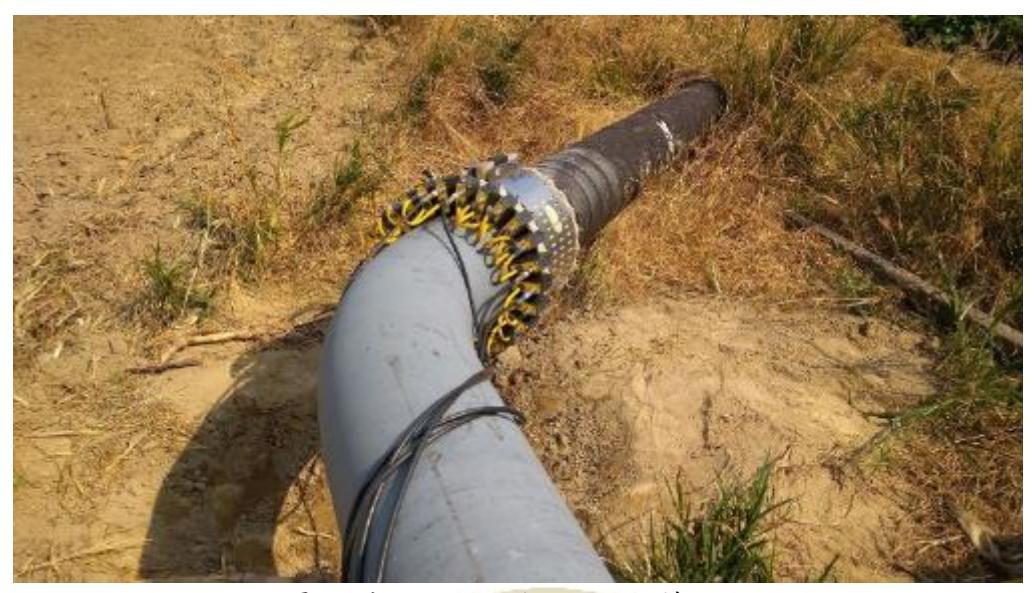
人工缺陷標準管件經柏油防蝕帶包覆,未埋入土壤之前進行長距離多模式 (LRUT)系統道波檢測,壓電式發射/接收模組裝設於斜管位置距離法蘭 1.5m 處, 向人工缺陷標準管末端發射導波(如圖 69~圖 71 所示)。

圖 69 壓電式模組對人工缺陷標準裸管進行導波檢測

圖 70 壓電式模組安裝距離法蘭 1.5m 位置

圖 71 壓電式模組安裝距離法蘭 1.5m 位置
