經濟部能源局

電磁超音波管線腐蝕檢測應用於管線入土端腐蝕高風險範圍抽測之可 行性報告

109年度

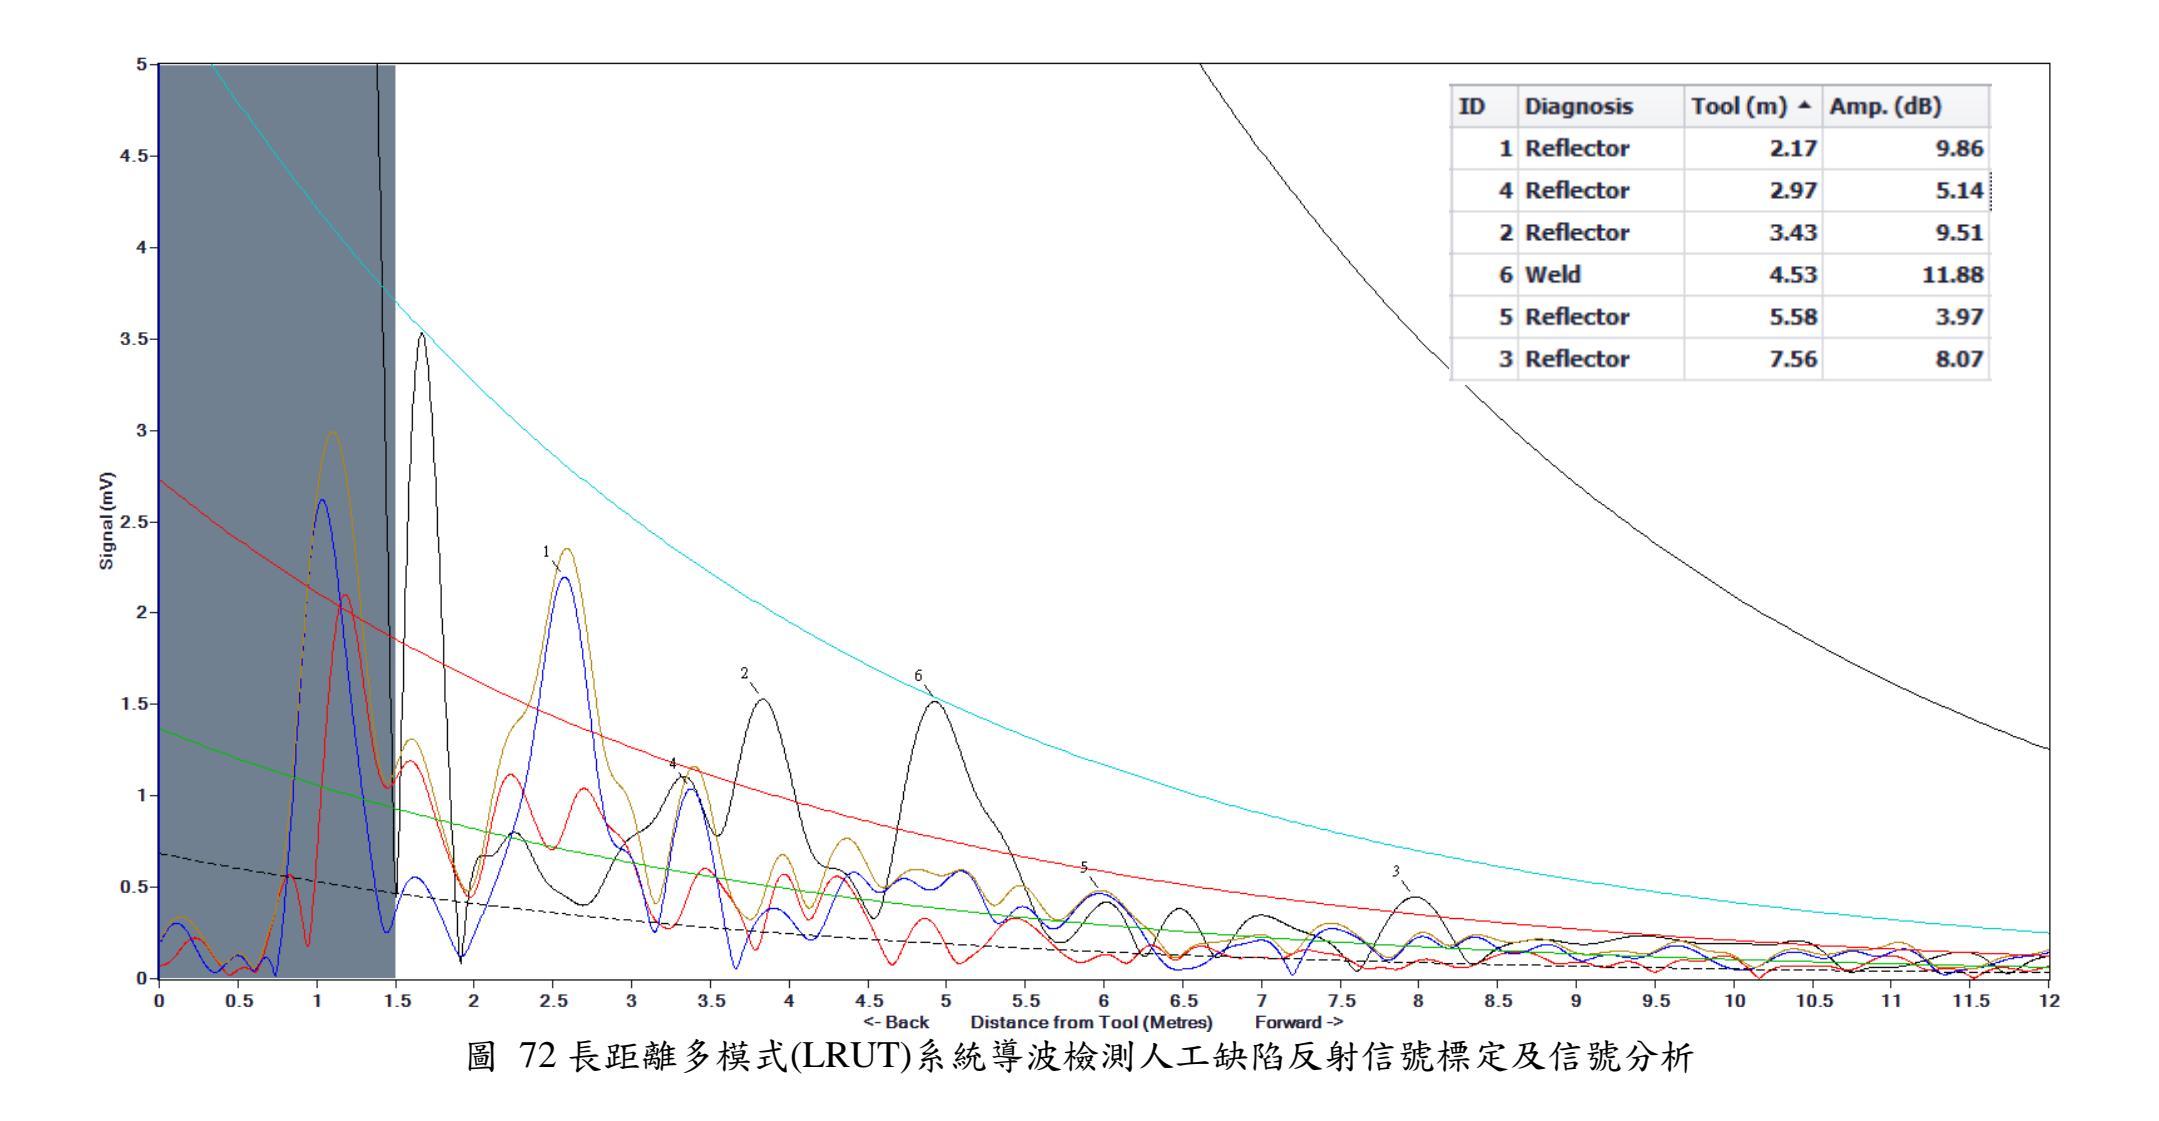
依據長距離多模式(LRUT)導波系統進行裸管導波檢測,檢測所得到的信號 (如圖 72 所示),導波音速為 4810m/sec。

長距離多模式(LRUT)系統導波檢測人工缺陷裸管,依檢測結果得到4個明 顯的人工缺陷反射信號,缺陷距離定位(如圖 72 及表 15 所示)。檢測結果與實 際缺陷尺寸比對,1m處 Dia.15mm x 3、2.4m處 Dia.10mm、3.14m處 Dia.10mm、 5.4m處 Dia.10mm 之人工缺陷信號有回波顯示,4.5m 銲接回波信號無法辨別。 1m - Dia.15mm x 3 此處信號位於不感區內,故系統無法列入計算,需以人工判 斷。

壓電式發射/接收模組安裝靠近柏油防蝕帶包覆時,人工缺陷信號衰減嚴重 致使銲接處無回波顯示,有效檢測距離僅在3m左右。

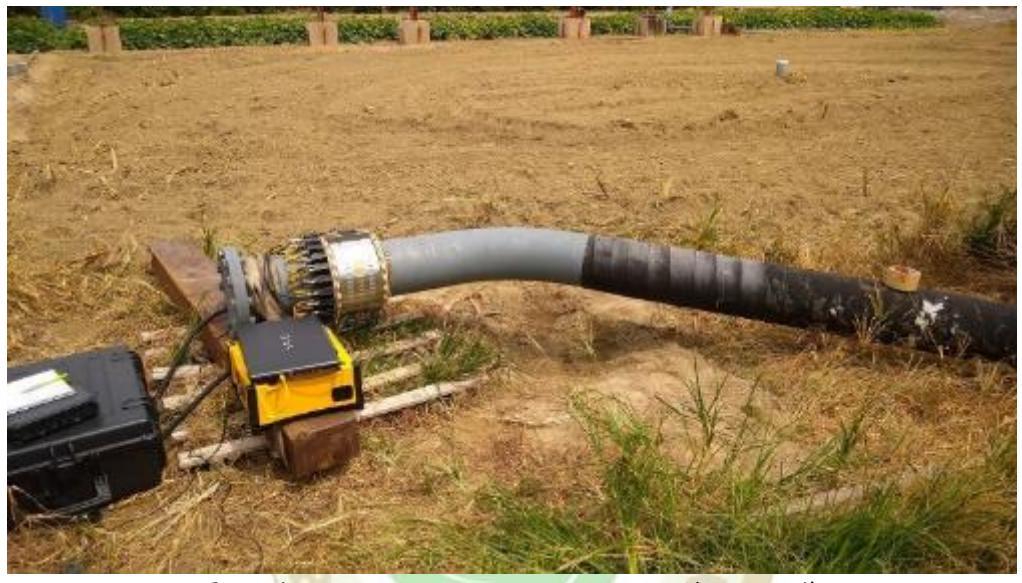
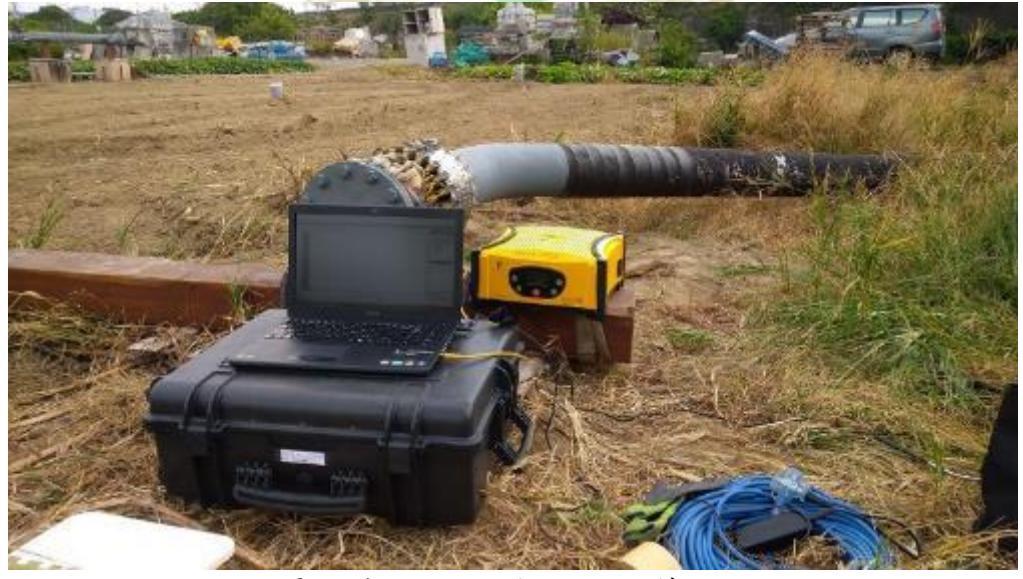
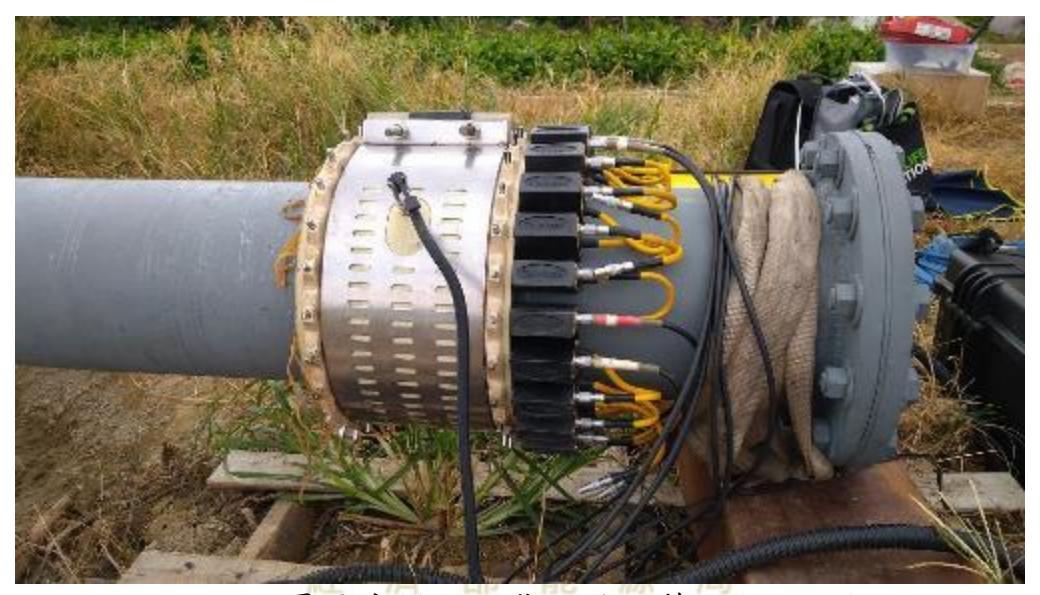
人工缺陷標準管件經柏油防蝕帶包覆,未埋入土壤之前進行長距離多模式 (LRUT)系統道波檢測,壓電式發射/接收模組裝設於距離法蘭 0.5m 處,向人工 缺陷標準管末端發射導波(如圖 73~圖 75 所示)。

圖 73 壓電式模組對人工缺陷標準裸管進行導波檢測

圖 74 壓電式模組安裝距離法蘭 0.5m 位置

圖 75 壓電式模組安裝距離法蘭 0.5m 位置

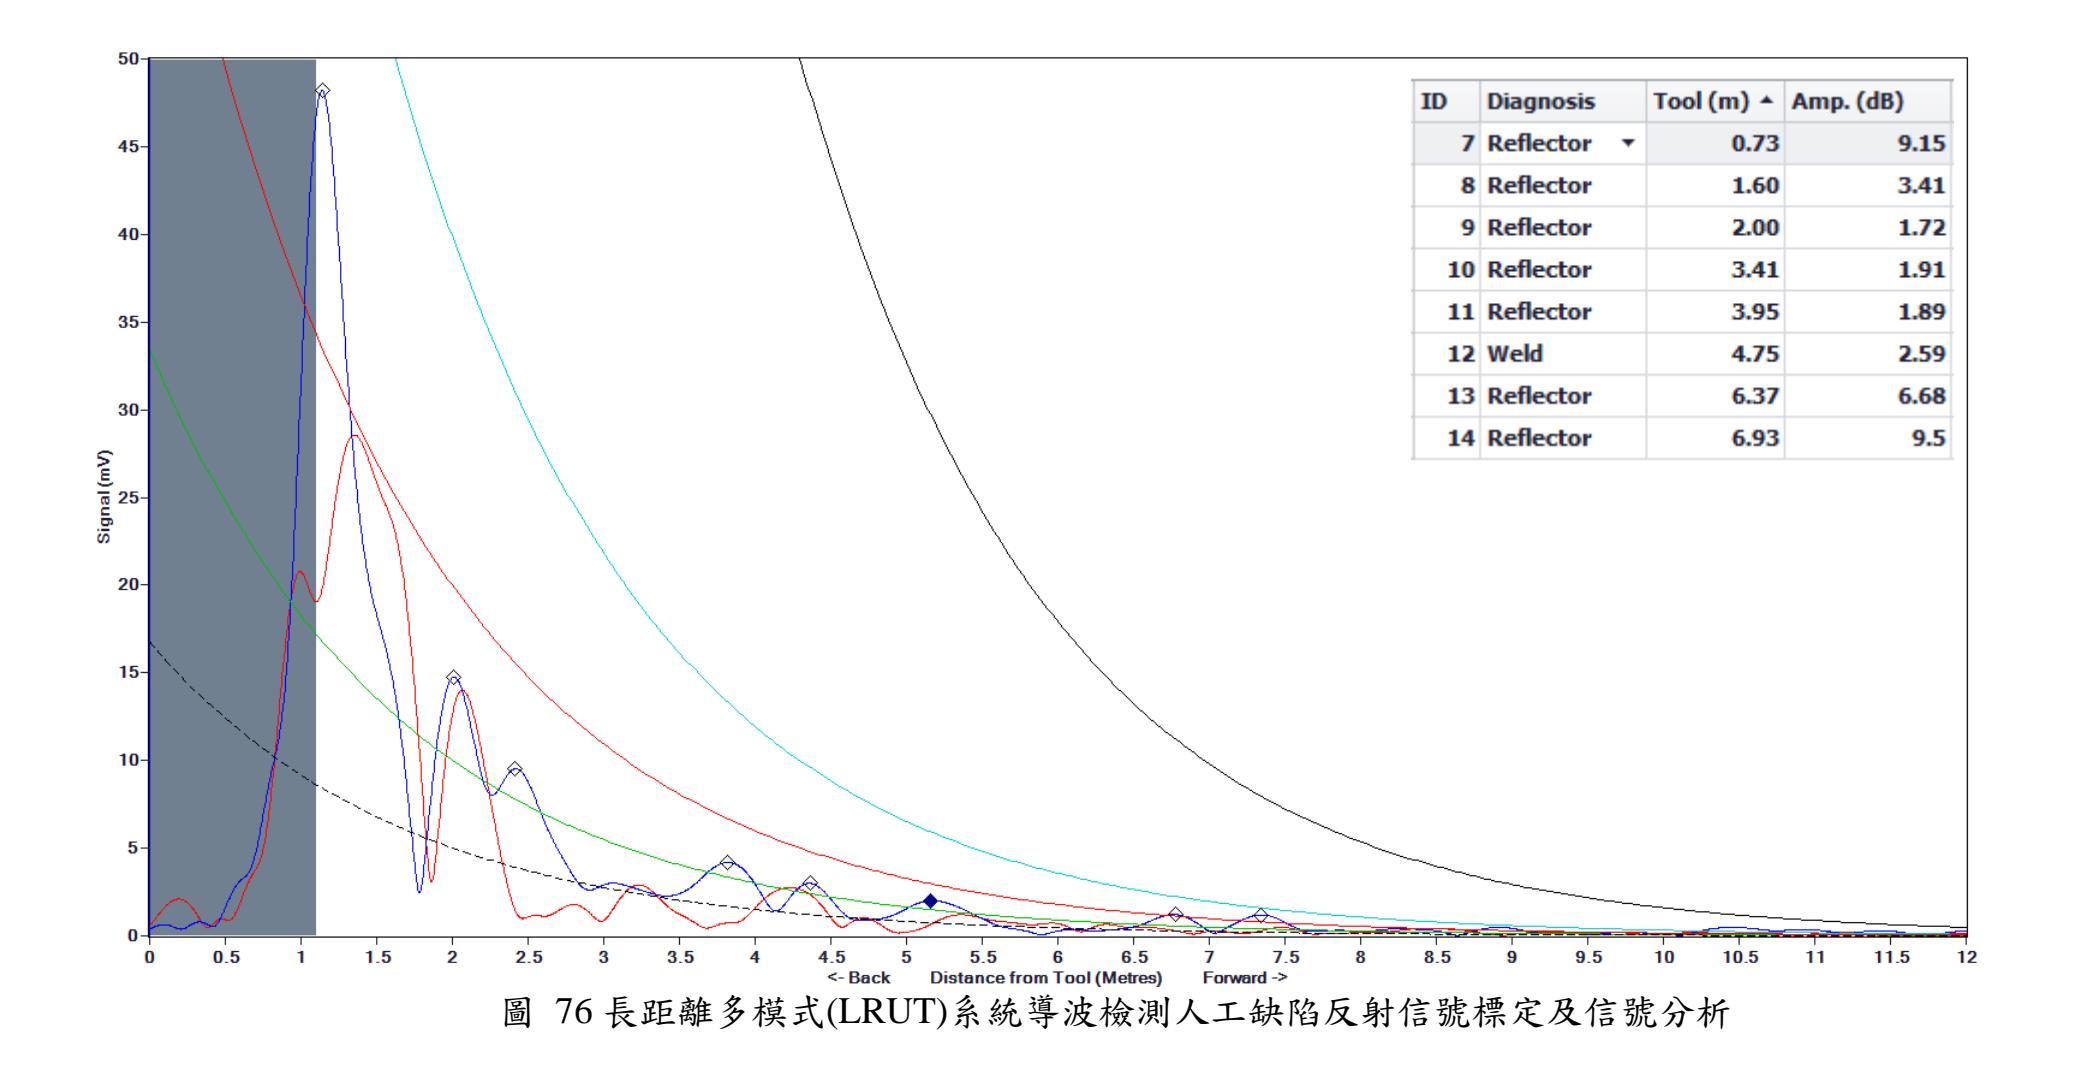
依據長距離多模式(LRUT)導波系統進行裸管導波檢測,檢測所得到的信號 (如圖 76 所示),導波音速為 4810m/sec。

長距離多模式(LRUT)系統導波檢測人工缺陷裸管,依檢測結果得到4個明 顯的人工缺陷反射信號,缺陷距離定位(如圖 76 及表 15 所示)。檢測結果與實 際缺陷尺寸比對,2m處 Dia.15mm x 3、3.4m處 Dia.10mm、4.1m處 Dia.10mm、 6.4m處 Dia.10mm 之人工缺陷信號有回波顯示,5.5m 銲接回波信號無法辨別。 1.1m-Dia.10mm 此處信號位於不感區邊界,系統無法列入計算,需以人工判斷。

壓電式發射/接收模組安裝遠離柏油防蝕帶達 1m 時,人工缺陷信號同樣產 生衰減,但是缺陷特徵信號略可判讀,銲接處同樣無回波顯示,有效檢測距離 約在 4m 左右,相較於靠近柏油防蝕帶安裝壓電式發射/接收模組時效果較佳。

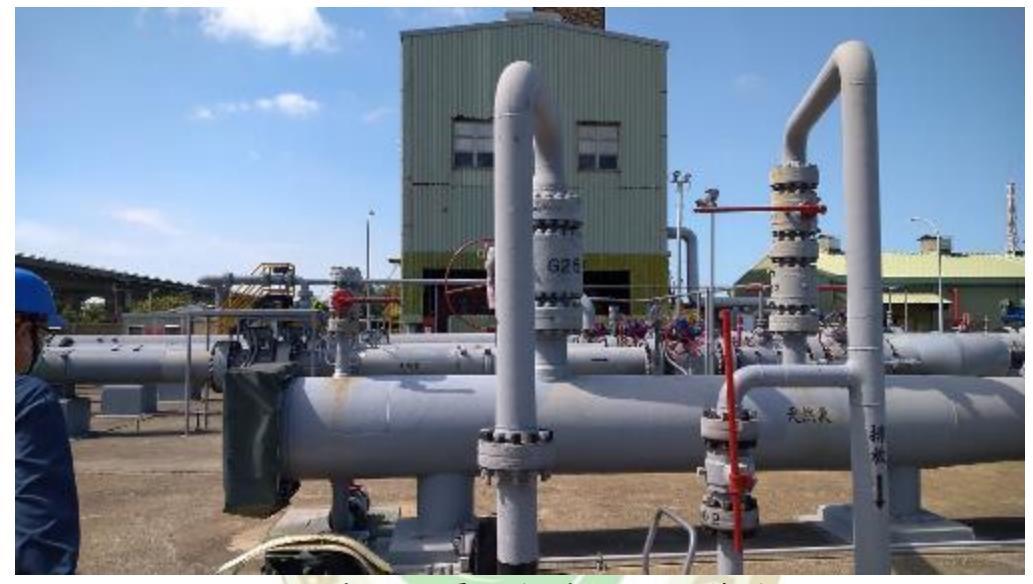
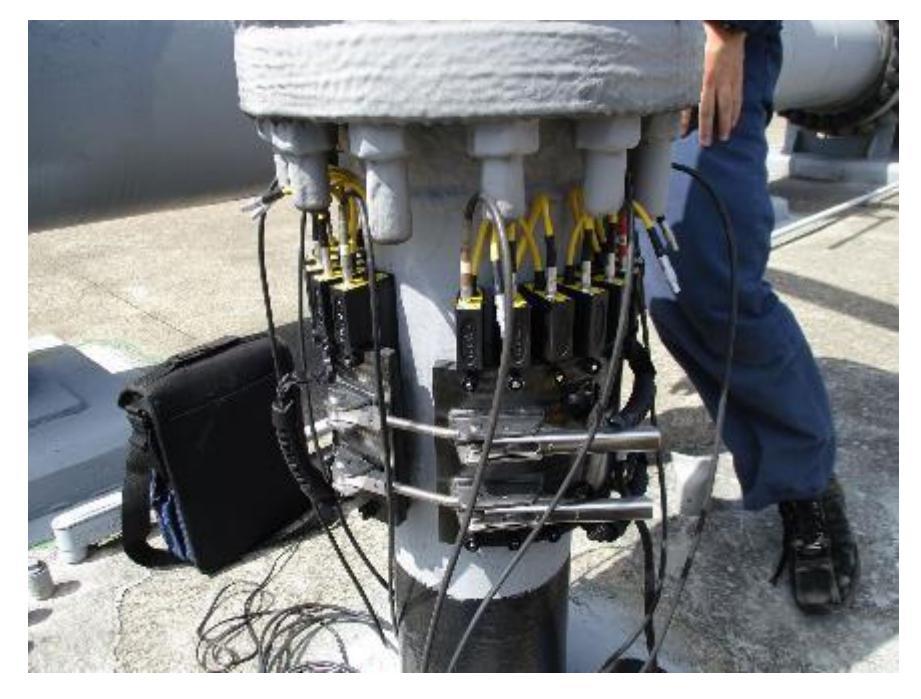
針對苗栗供氣中心通霄轉輸中心 8 吋管線入土端,進行長距離多模式 (LRUT)導波檢測,壓電式發射/接收模組安裝 8 吋管距離水泥地界面上方 0.5m 處,向入土端管線發射導波(如圖 77~圖 81 所示)。

圖 77 苗栗供氣中心通霄轉輸中心 8 吋管線及設備配置

圖 81 壓電式模組配置

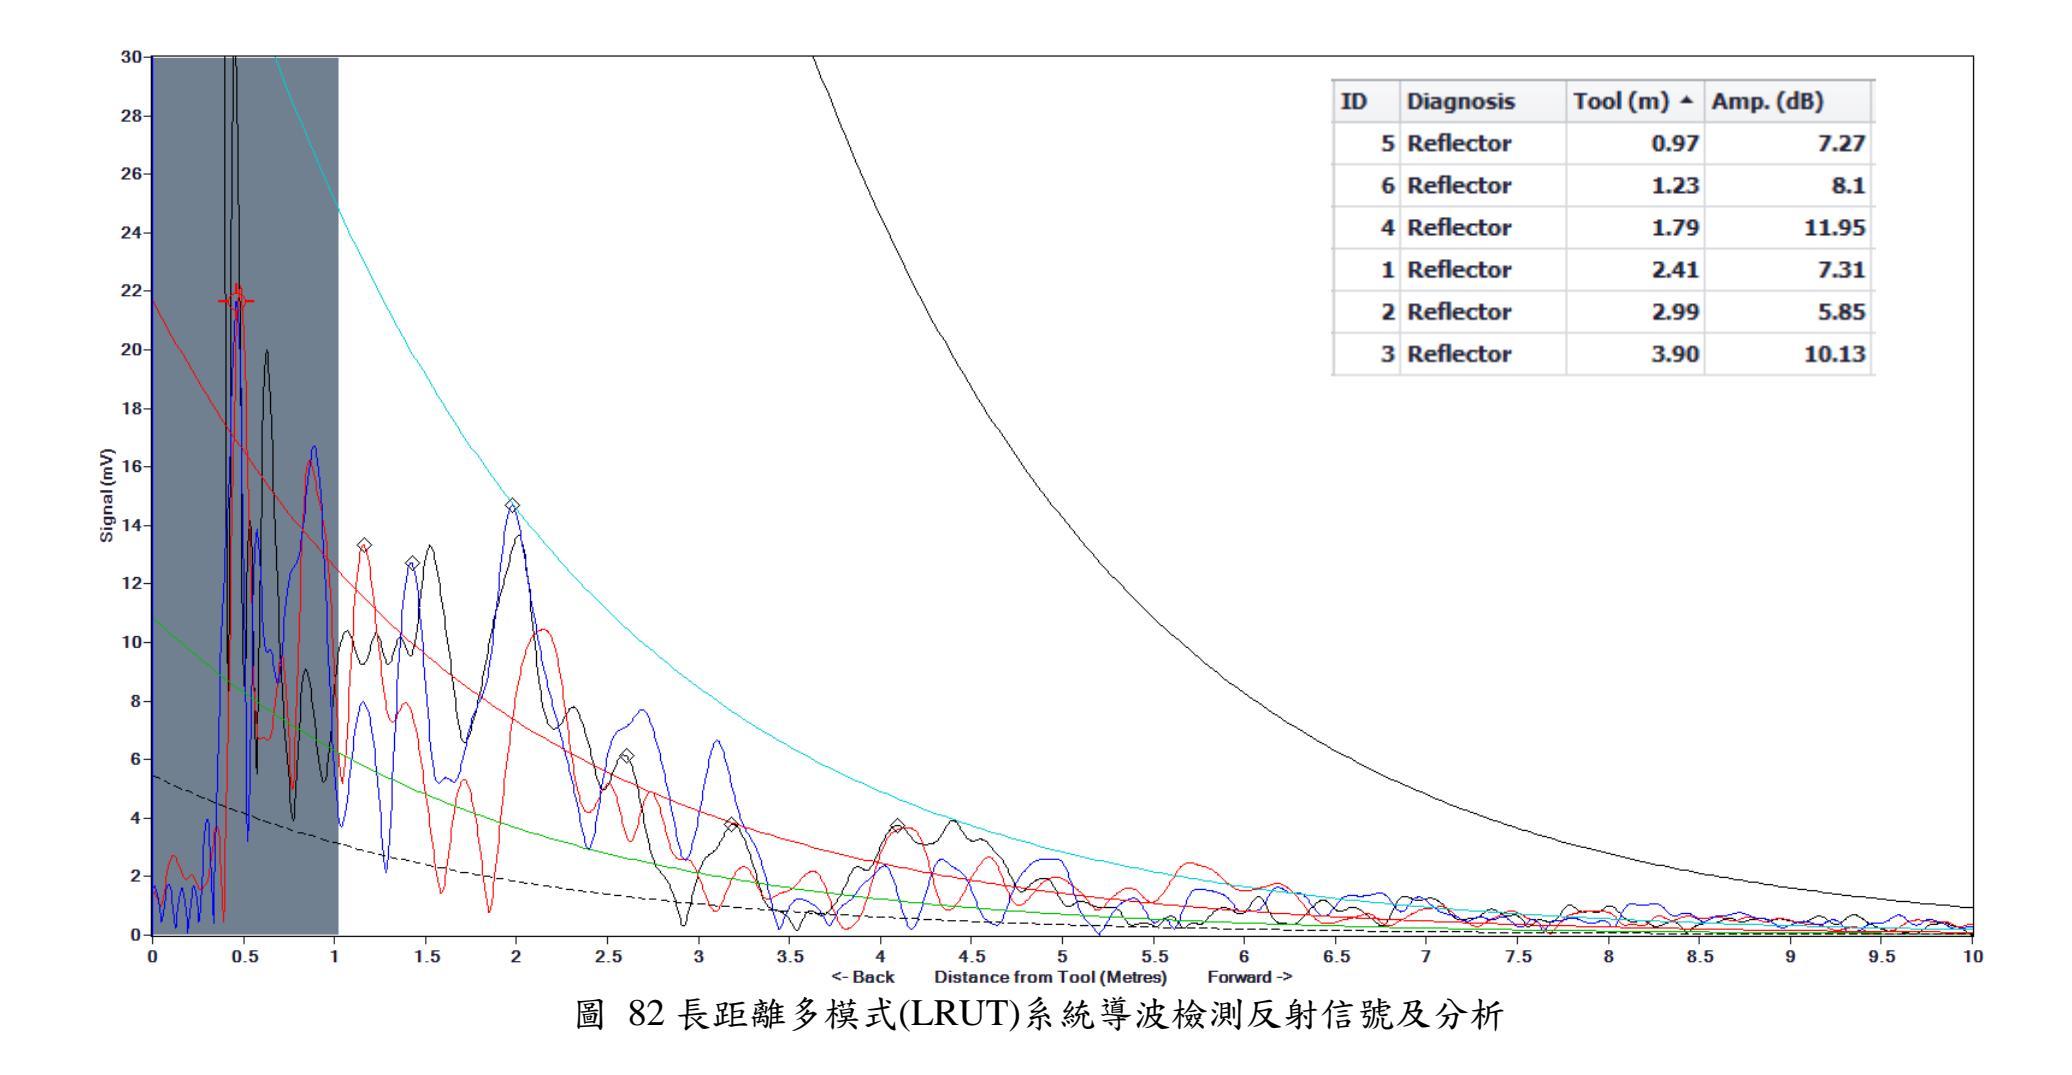
長距離多模式(LRUT)系統導波檢測對通霄轉輸中心 8 吋管線進行檢測,由 於業者無法提供原始施工圖,無法確知埋地管線有無銲道,導波波速設定與人 工缺陷標準管相同為 4810m/sec,距離振幅曲線(DAC)設定以水平位置 2m 處信 號為參考點,標定回波反射信號(如圖 82),以人工判斷距離位於 0.9m, 1.2m, 2.2m, 3.2m 及 4.2m 處,可觀察到 5 個反射信號,但是以檢測系統運算則無法辨 識結果而出現誤差,雖然人工可以判定接近入土端地下線有反射信號,但無相 關施工背景資料,因此無法判別這些信號產生原因。

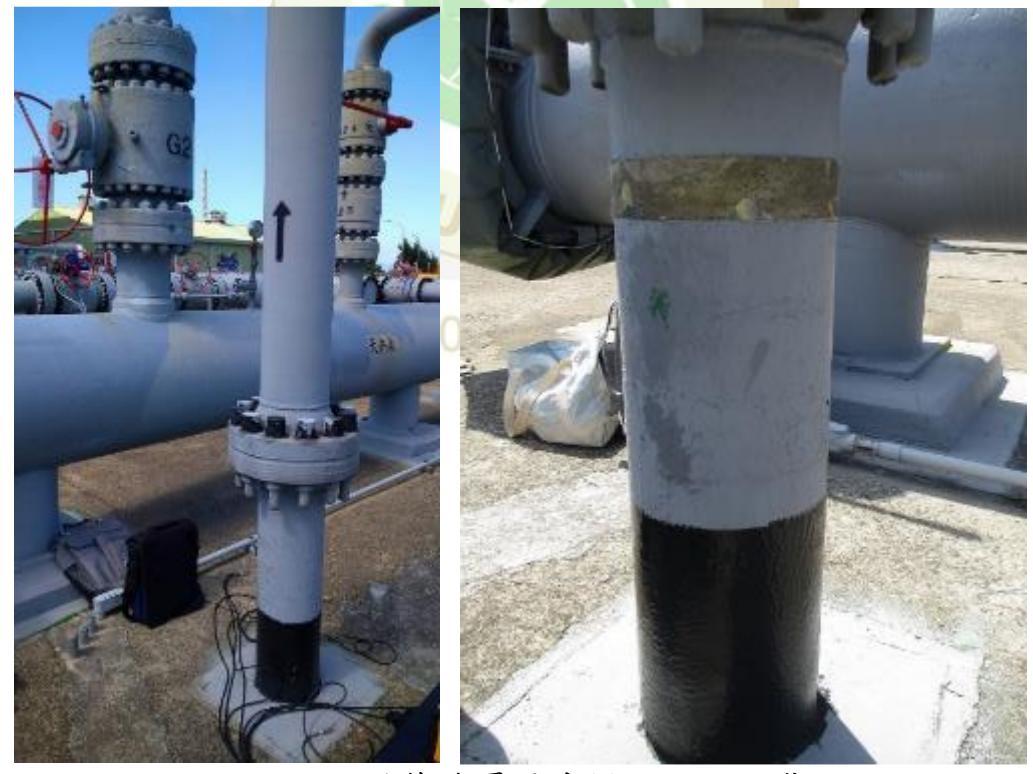
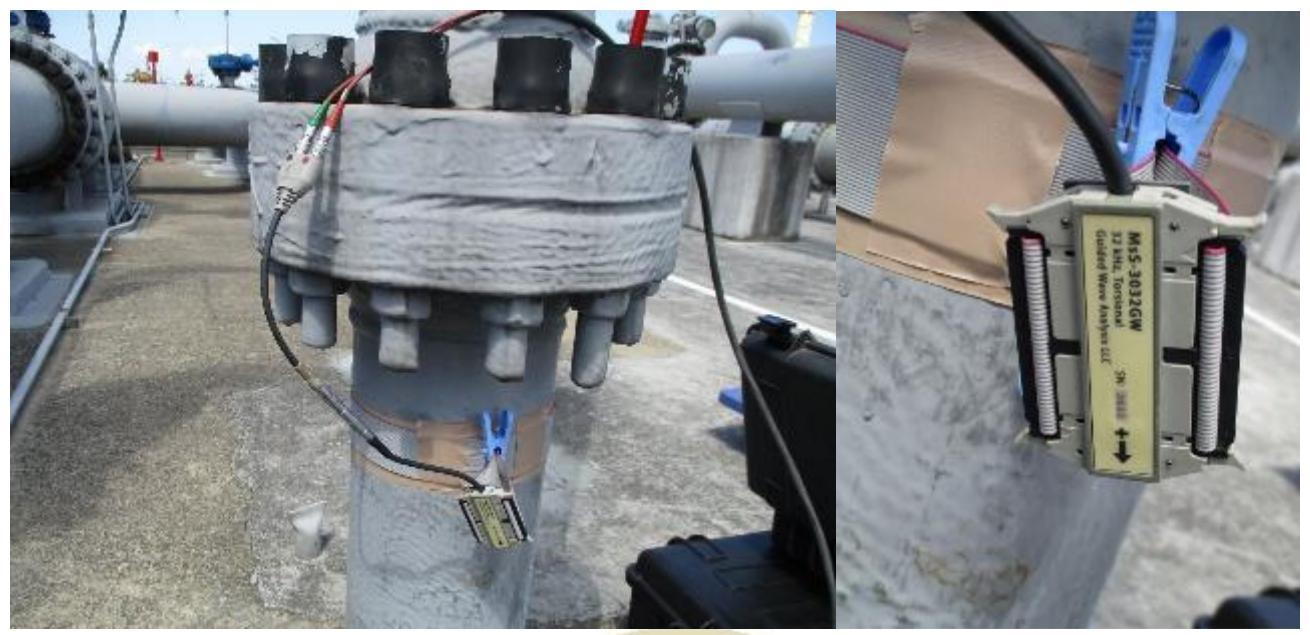
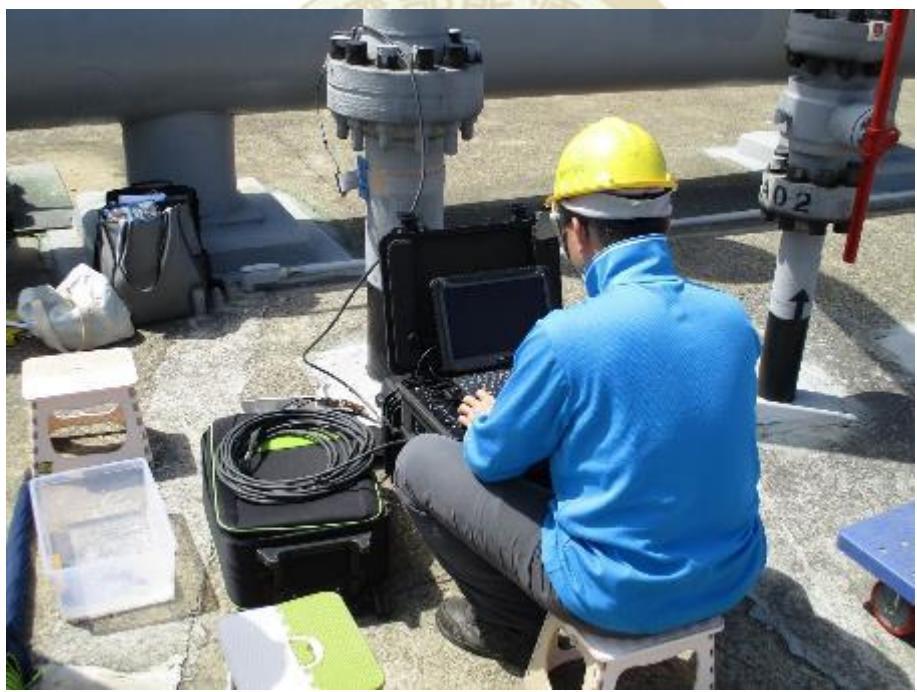
針對苗栗供氣中心通霄轉輸中心 8 吋管線入土端,進行 MsSR 電磁傳感超 音波導波檢測,多頻傳感模組安裝於 8 吋管距離水泥地界面上方 0.6m 處,向入 土端管線發射導波(如圖 83~圖 85 所示)。

圖 838 吋管線壓電式模組進行安裝

圖 848 吋管線 MsSR 多頻電磁傳感模組安裝

圖 85 MsSR 電磁傳感超音波導波檢測系統現場測試情況

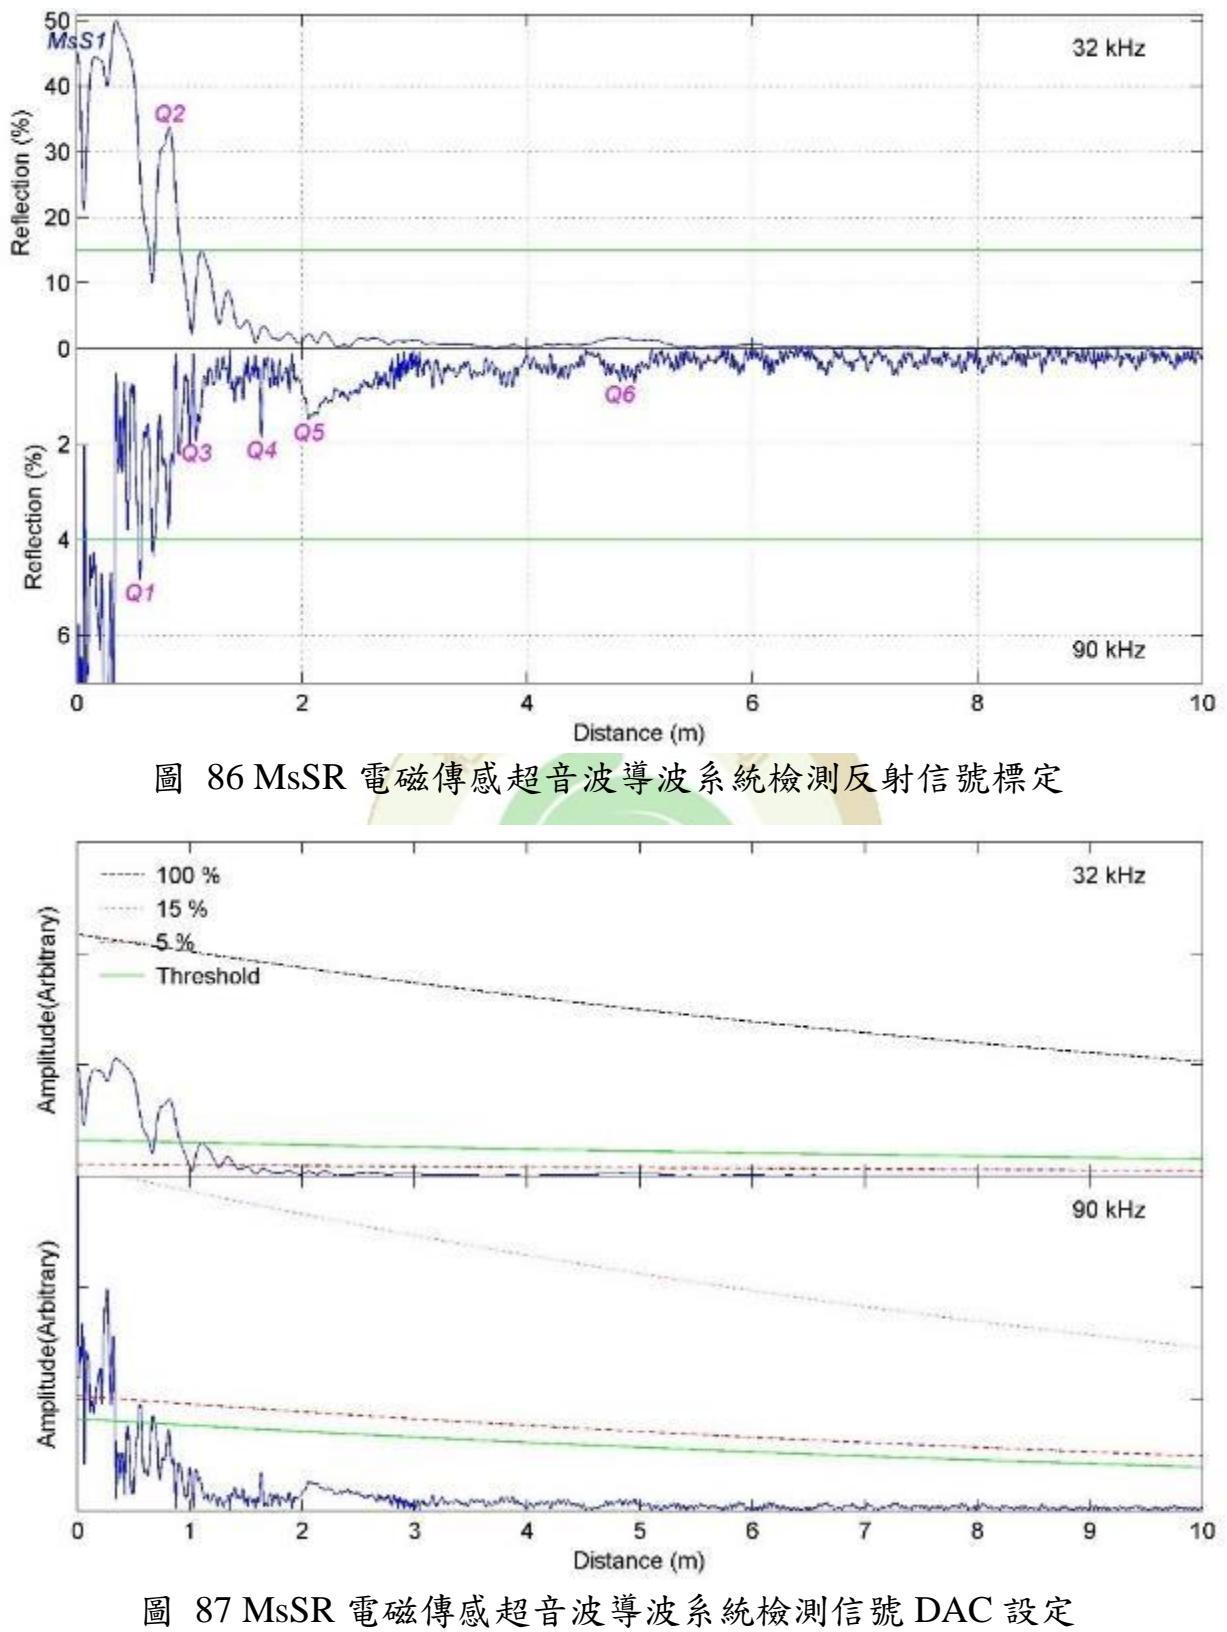
MsSR 電磁傳感超音波導波系統對通霄轉輸中心 8 吋管線進行檢測,由於 無法確知埋地管線有無銲道,導波波速設定與人工缺陷標準管相同為 3080m/sec, 距離振幅曲線(DAC)設定以水平位置 0.8m 處信號為參考點,標定回波反射信號 (如圖 86、圖 87)。

電磁傳感超音波導波檢測 8 吋管線,依檢測結果得到 Q1~Q6 等 6 個回波反射信號,計算反射距離 (如表 17 所示),反射信號 Q1 推測為入土端水泥界面信號,與長距離多模式(LRUT)導波系統檢測結果相同,雖然可以判定接近入土端地下線有反射信號,但無相關施工背景資料,因此也無法判別信號產生原因。

MsSR 電磁傳感超音波導波系統與長距離多模式(LRUT)導波系統,兩者的 檢測結果相互之間亦無法參照比對,歸結原因為地下管線無特徵信號參考,特 徵信號可能為銲道、支撐或其它結構物體。
